# Masarykova univerzita Brno – Fakulta Informatiky

Průzkum stávajícího stavu střešního pláště budovy B a C.

Provedeno – 13.7.2018

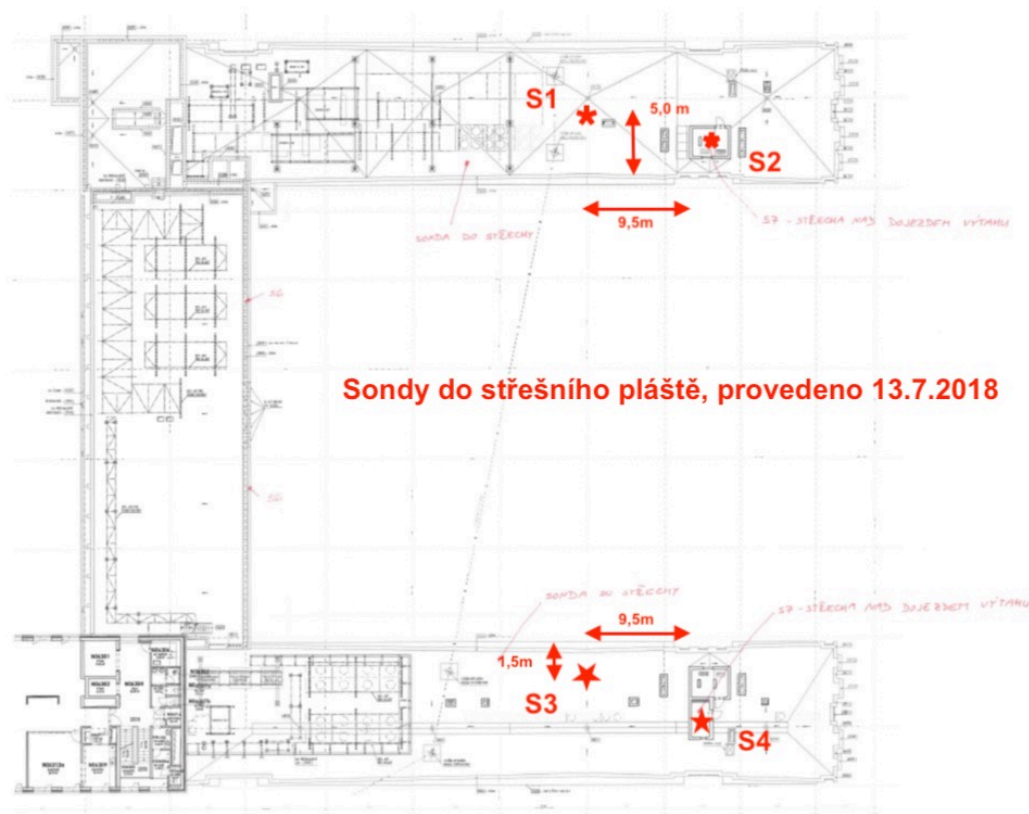
STŘECHA

Umístění sond:

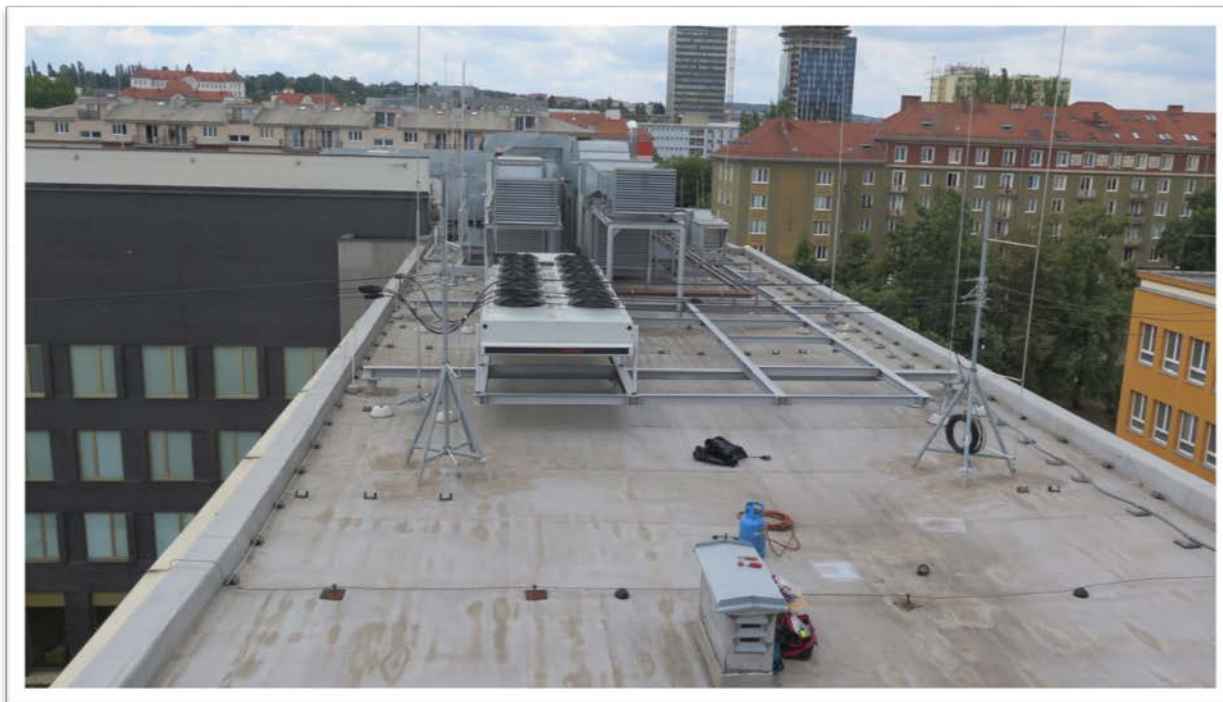
Vzduchotechnika na střeše B.

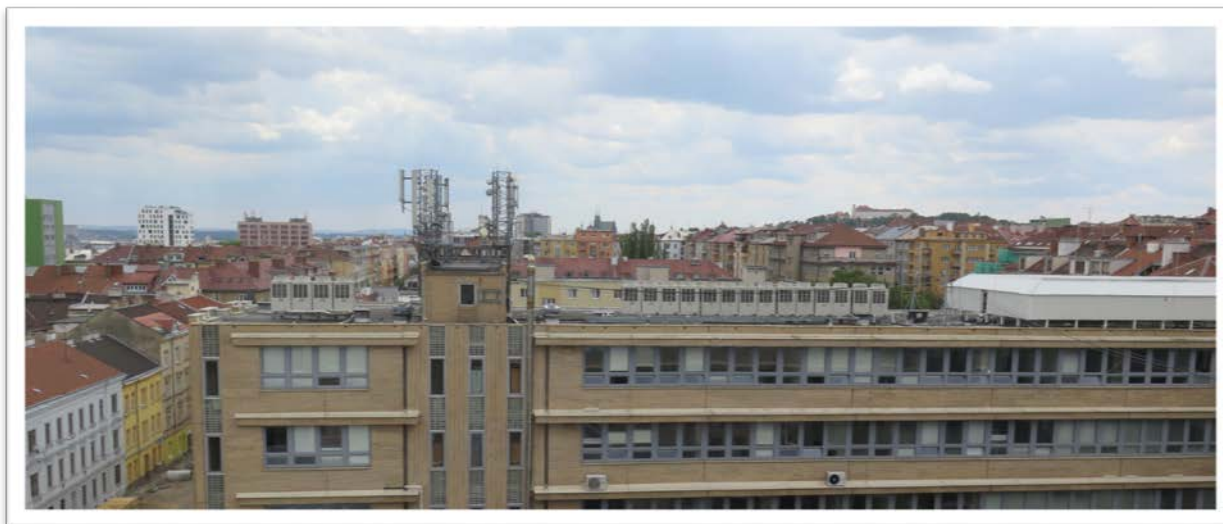
Vzduchotechnika na střeše C:

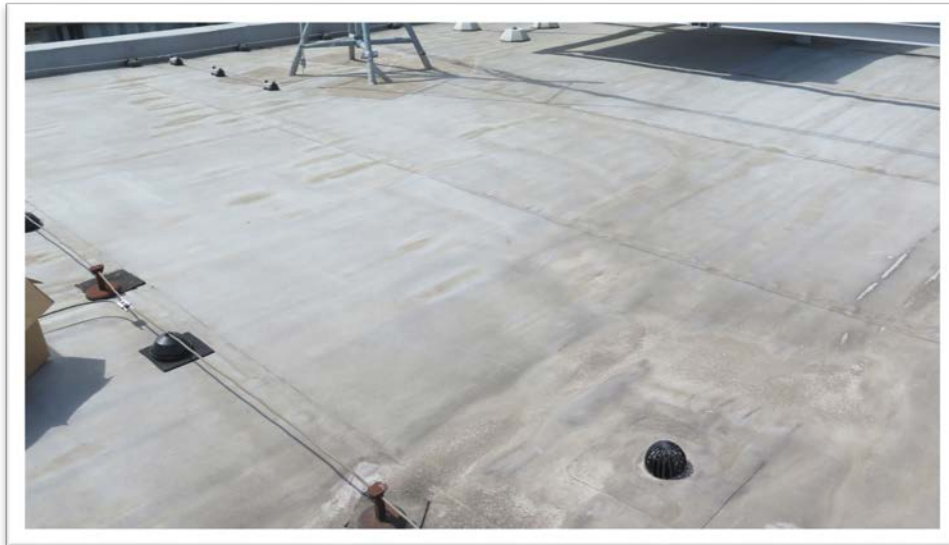
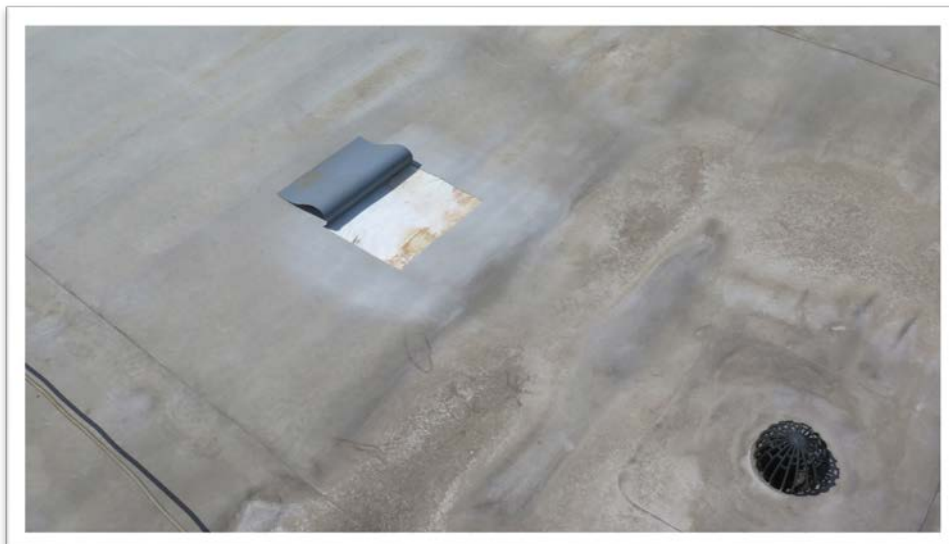
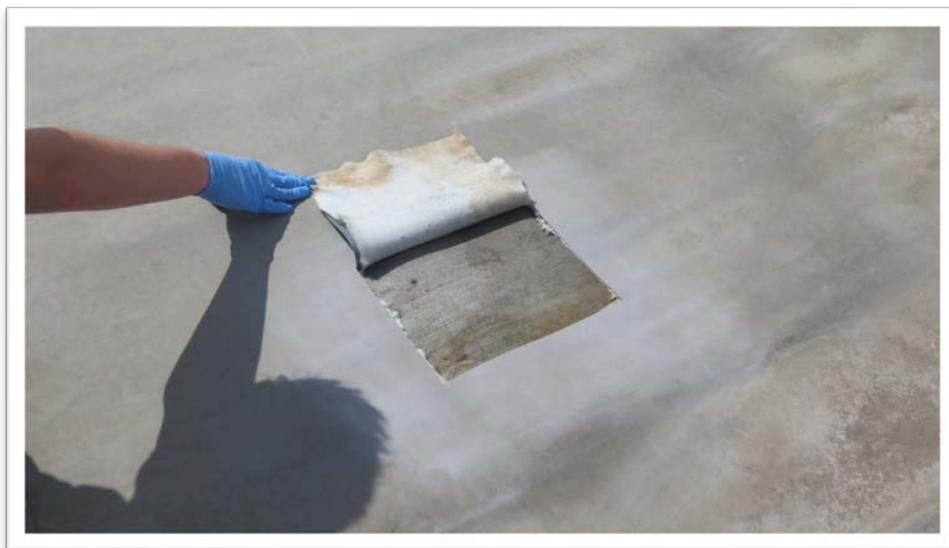
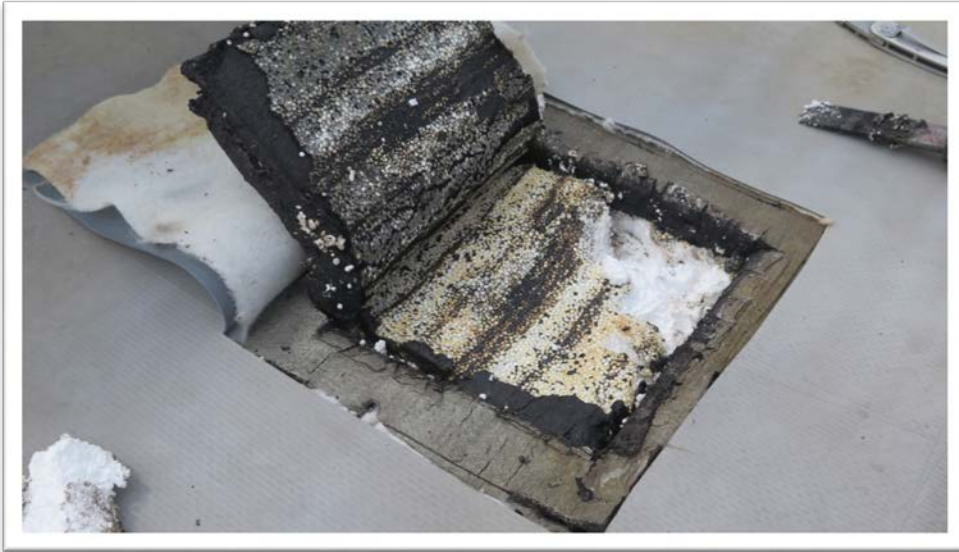
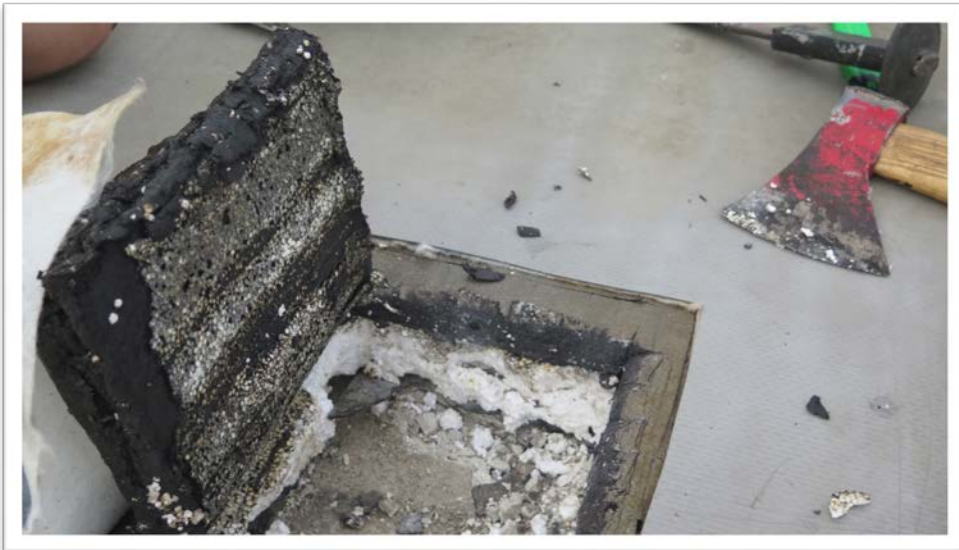
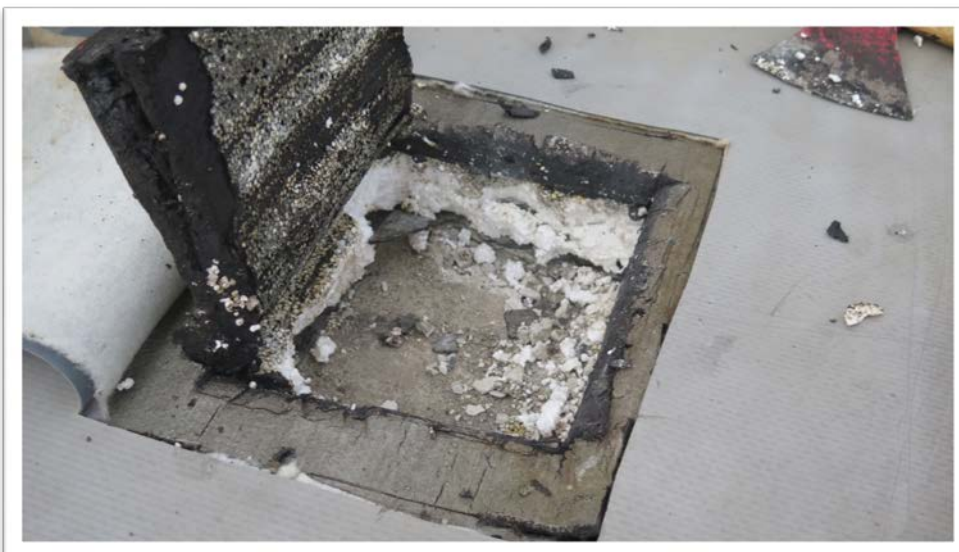
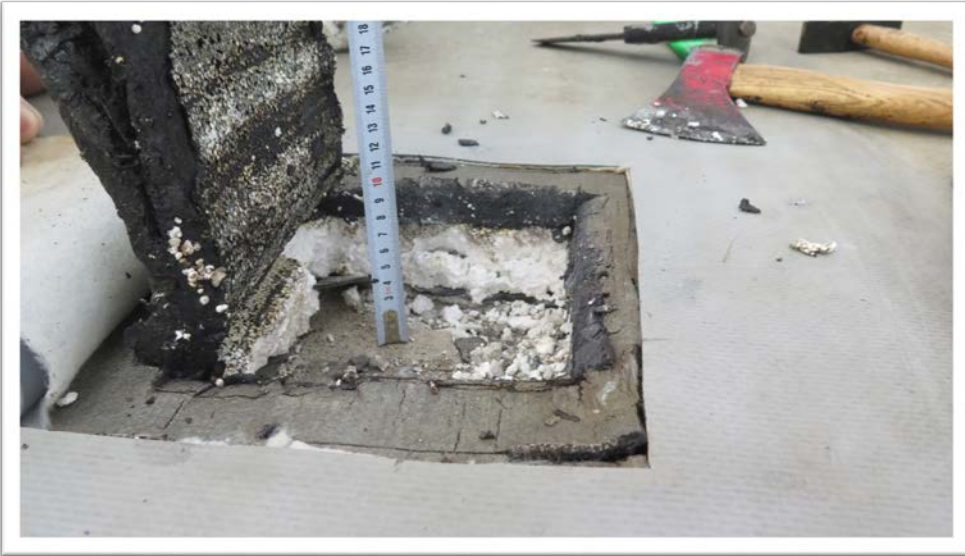
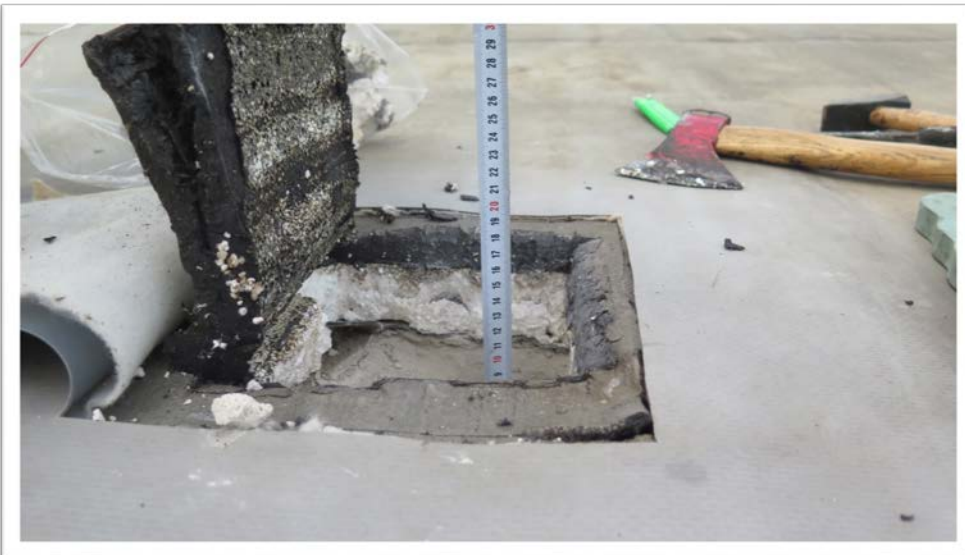
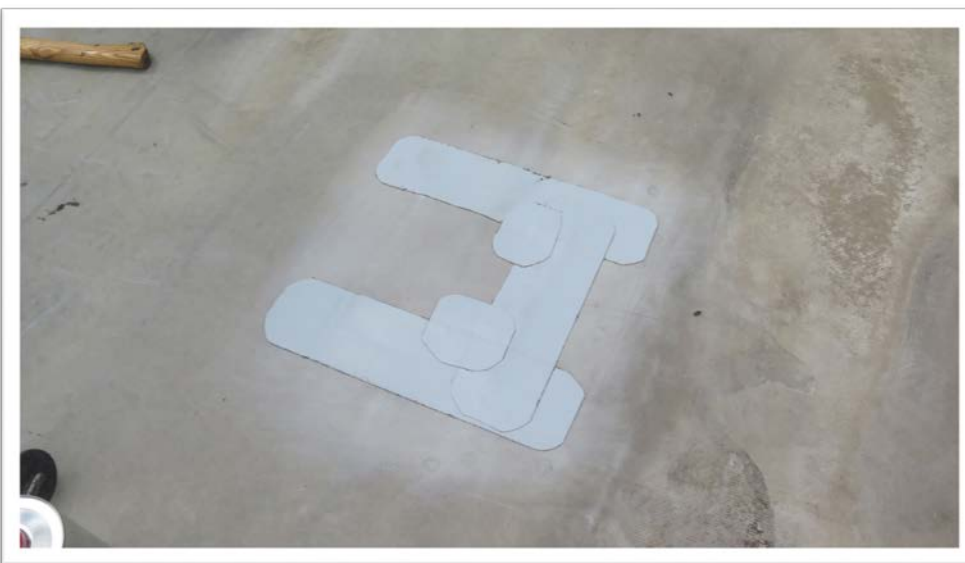
Sonda S1:

- Střešní fólie PVC Alkorplan tl. cca 1,5 mm, předpokládané stáří cca 10 let, na některých místech degradovaná až na výztuž, předpokládaná životnost 2-3 roky
- Separační geotextilie – cca 200 gr/m<sup>2</sup>, částečně zavlhlá kondenzovanými vodními parami
- Původní asfaltové lepenky – vrstva tl. 20 mm
- Tepelná izolace Polsid 50 mm (EPS) – suchá
- Nepískovaná lepenka – zřejmě typ A 400 H nebo podobné
- Plynosilikátové desky tl. 100 mm – suché
- Nosná betonová konstrukce – znělý beton, tloušťka nezjištěna. Spádování střešního pláště prováděno na nosné konstrukci.

Střešní fólie je celistvá bez viditelných poruch, dožívající PVC fólie. Na střešním plášti je umístěno velké množství vzduchotechniky, které bude činit výměnu střešní fólie značně

komplikovanou, bez demontáže některých částí VZT až nemožnou. Doporučuji provádět střešní hydroizolaci se zvýšenou životností.

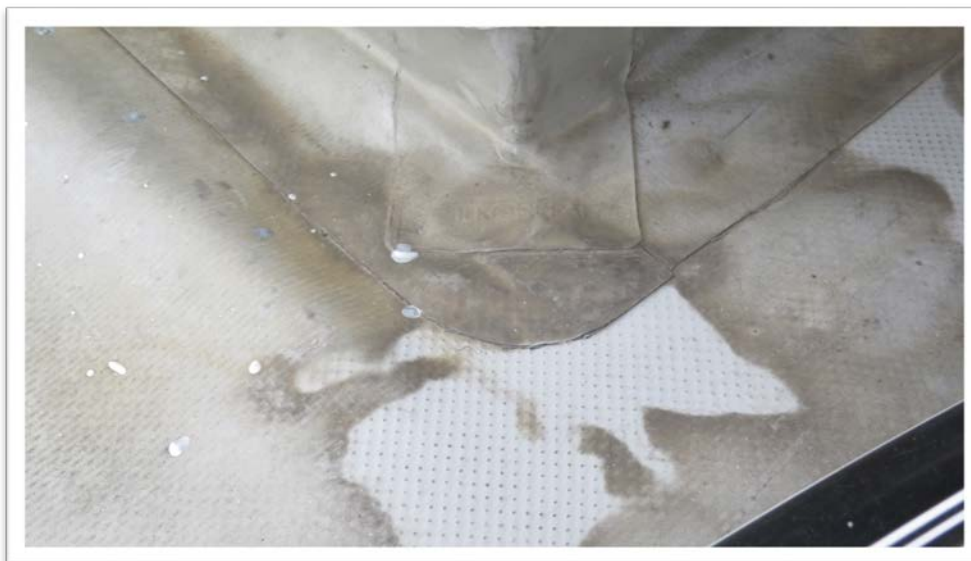
Degradované PVC na střeše C

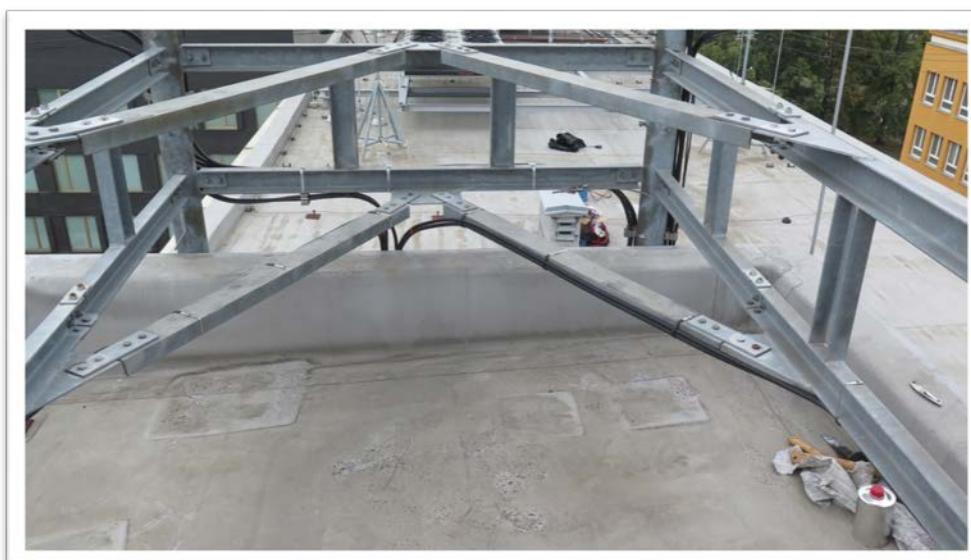
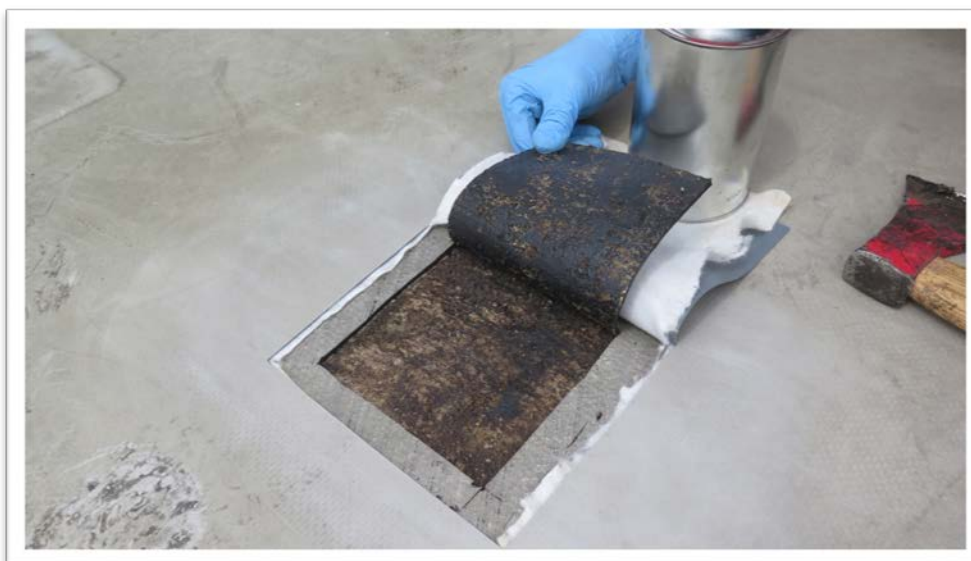
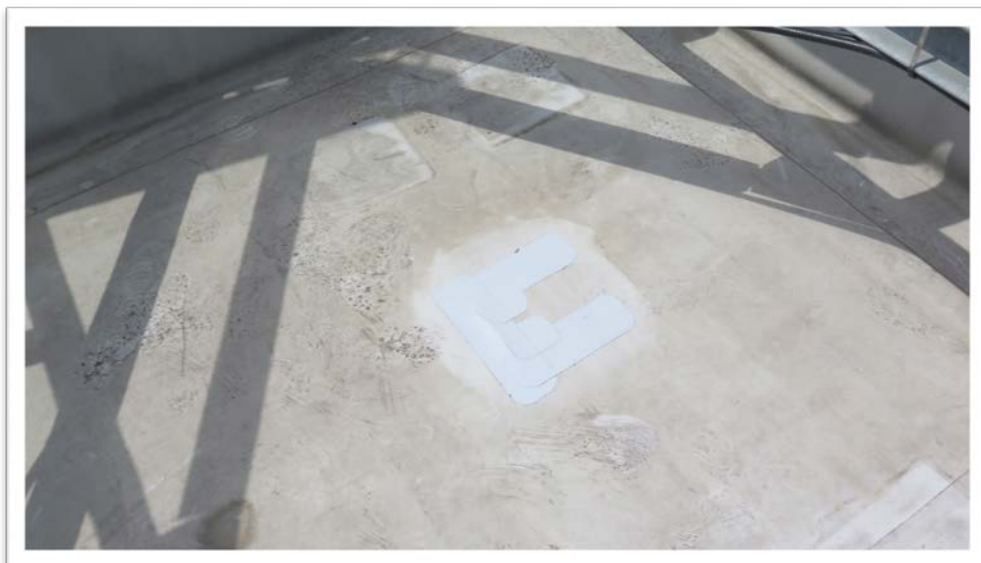
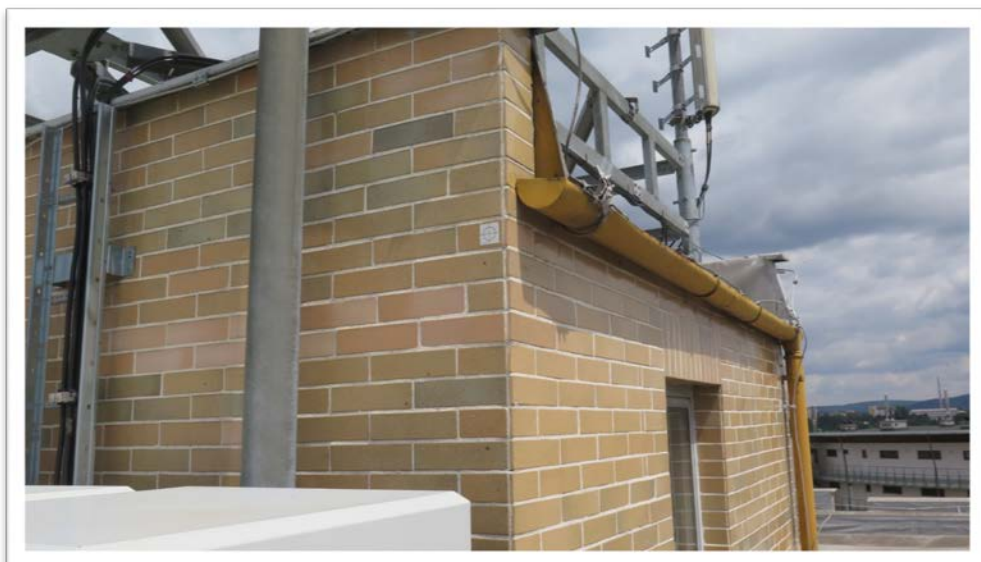
Sonda S2:

- Střešní fólie Aklorplan tl. cca 1,5 mm
- Separční geotextilie 200 gr./m<sup>2</sup>
- Asfaltový pás tl. 5 mm (včetně udržovacího nátěru) - původní
- Asfaltová penetrace
- Nosná konstrukce – betonová deska se spádováním

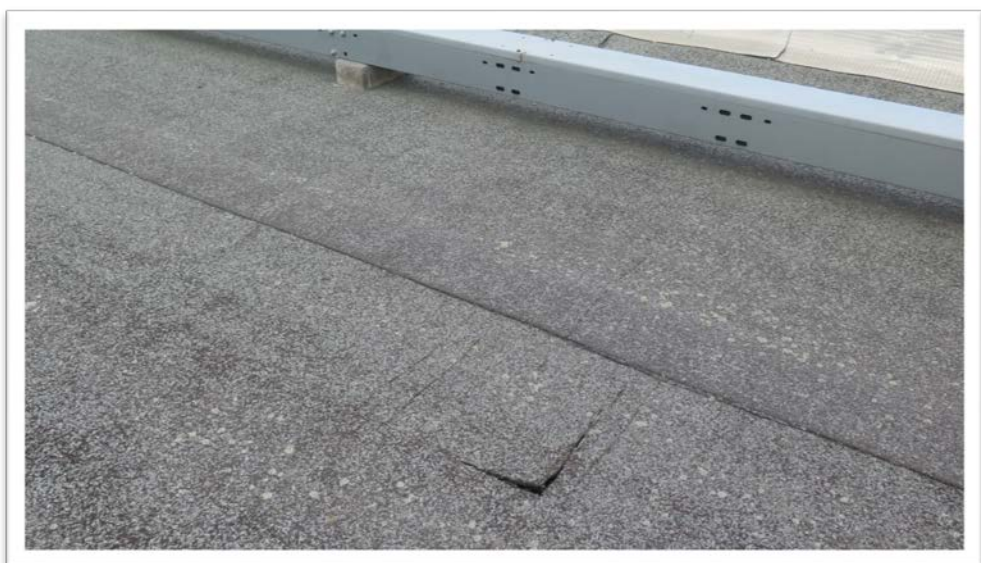
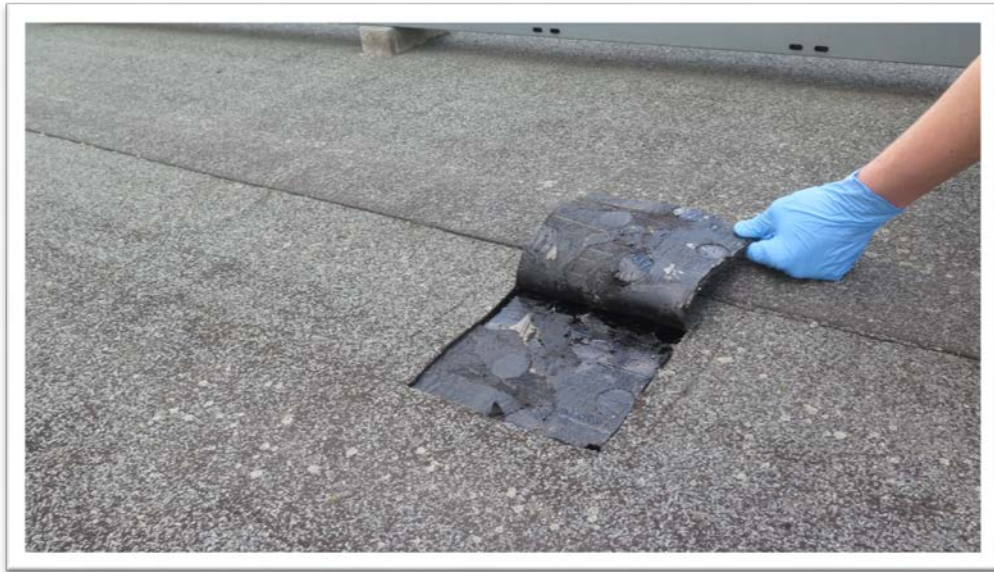
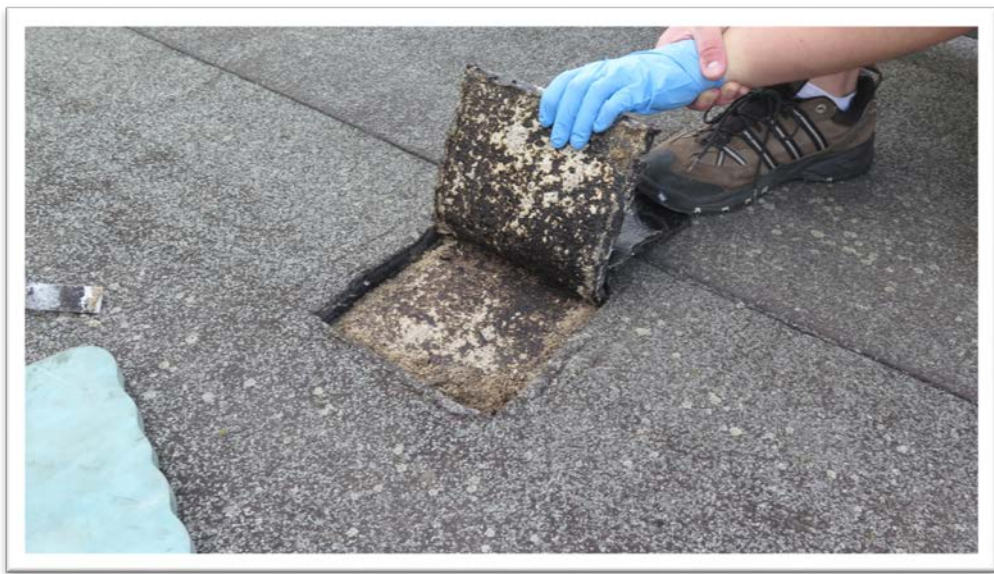
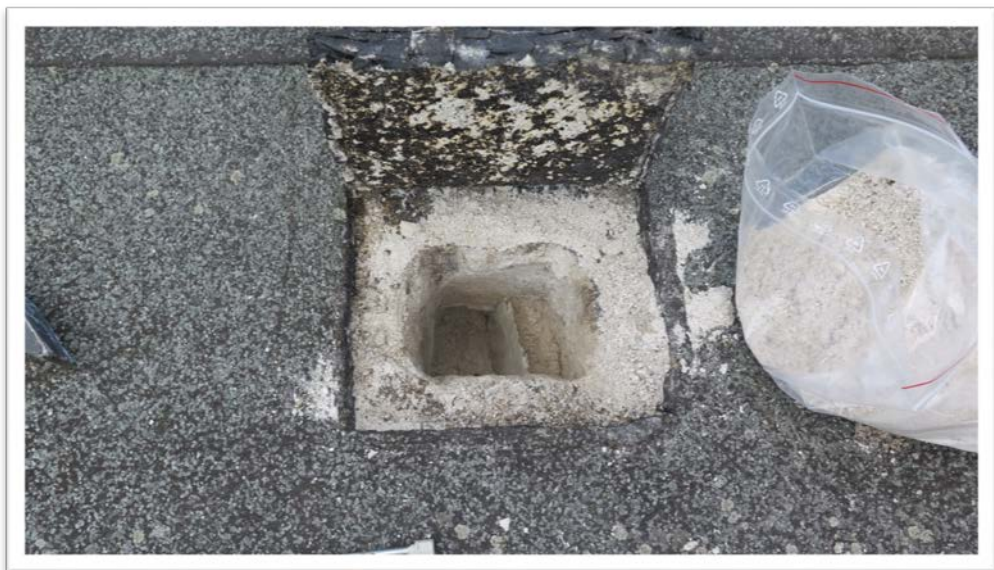
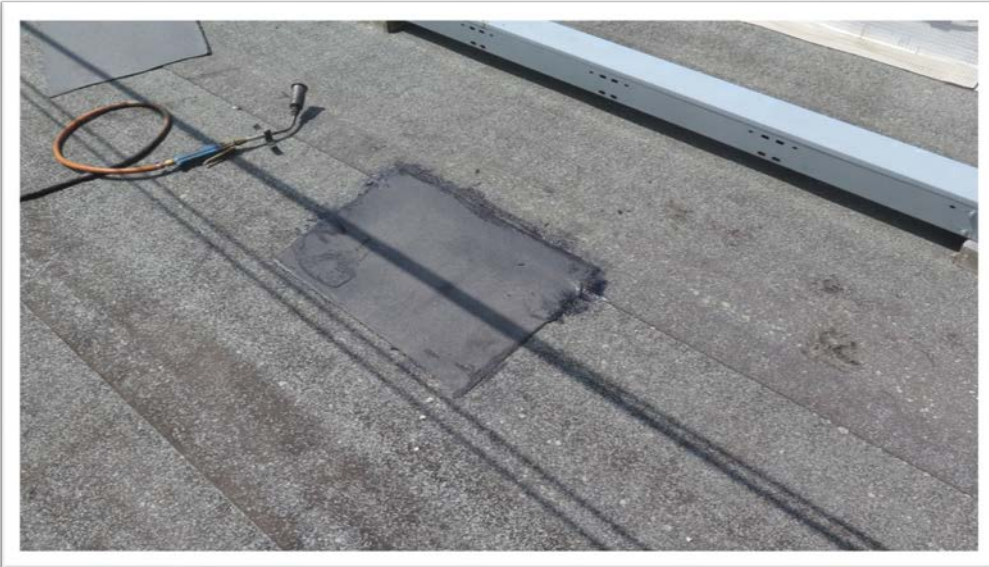
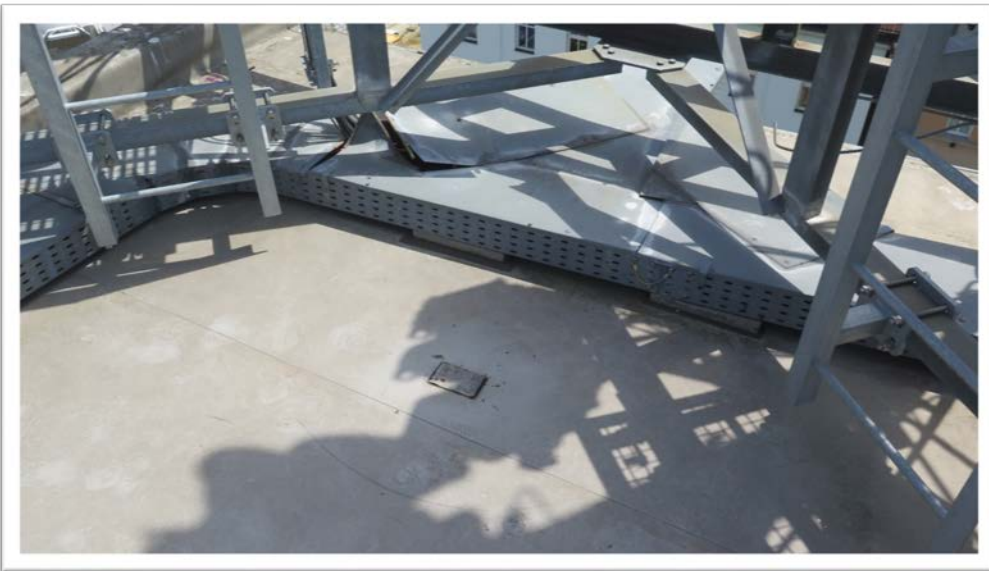
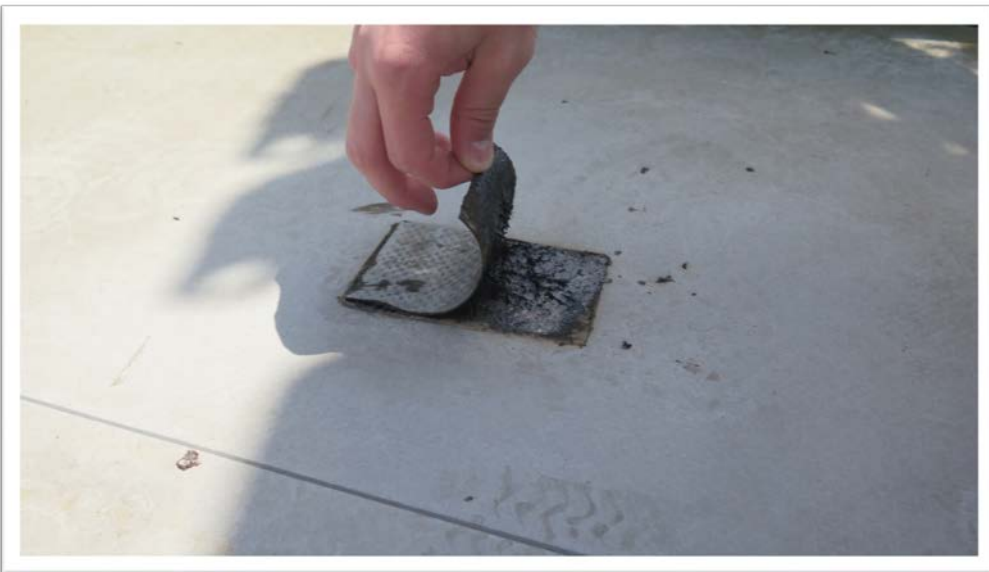
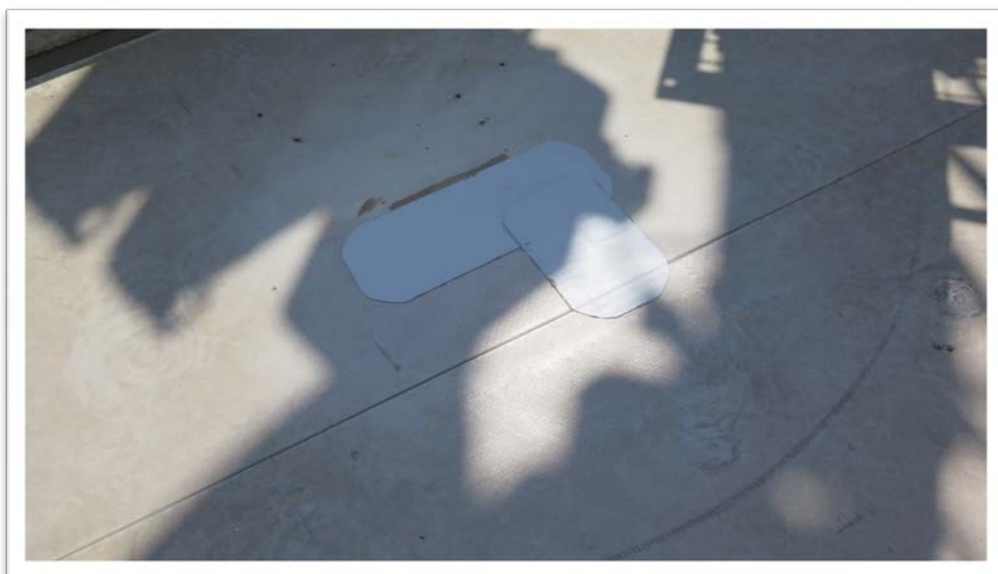
Sonda S3:

- Asfaltový pás modifikovaný sanační s posypem tl. 5 mm, bodově tavená k podkladu
- Původní asfaltové pásy cca 20 mm
- Chudá betonová mazanina – lehce zavlhlá – cca 50 mm
- Pískové spádování - v místě sondy cca 130 mm – lehce zavlhlé
- Perlitové rohože v PE obalu – 2 x 50 mm – uvnitř lehce zavlhlé
- Nosná konstrukce střechy – znělý beton

Střešní plášť je v relativně dobém stavu, na střešním plášti se nachází velké množství vzduchotechnických zařízení a chladičů. Bez částečné demontáže bude provedení rekonstrukce střešního pláště velmi obtížné.
