| Objednatel : Masarykova univerzita, Správa kolejí a menz, Vlnařská 5, 603 00, Brno, IČO: 00216224, DIČ: CZ00216224 | | | |
| STAVBA MÍSTO STAVBY : Kounicova 507/50, 602 00, Brno–Ponava | | STUPEŇ | Posouzení |
| <b>ZHODNOCENÍ PORUŠENÍ PŘÍČKOVÝCH KONSTRUKCÍ</b><br><br><b>Koleje Kounicova 507/50, parc. č. 891</b><br><br><b>STATICKE POSOUZENÍ</b> | | FORMÁT | A4 |

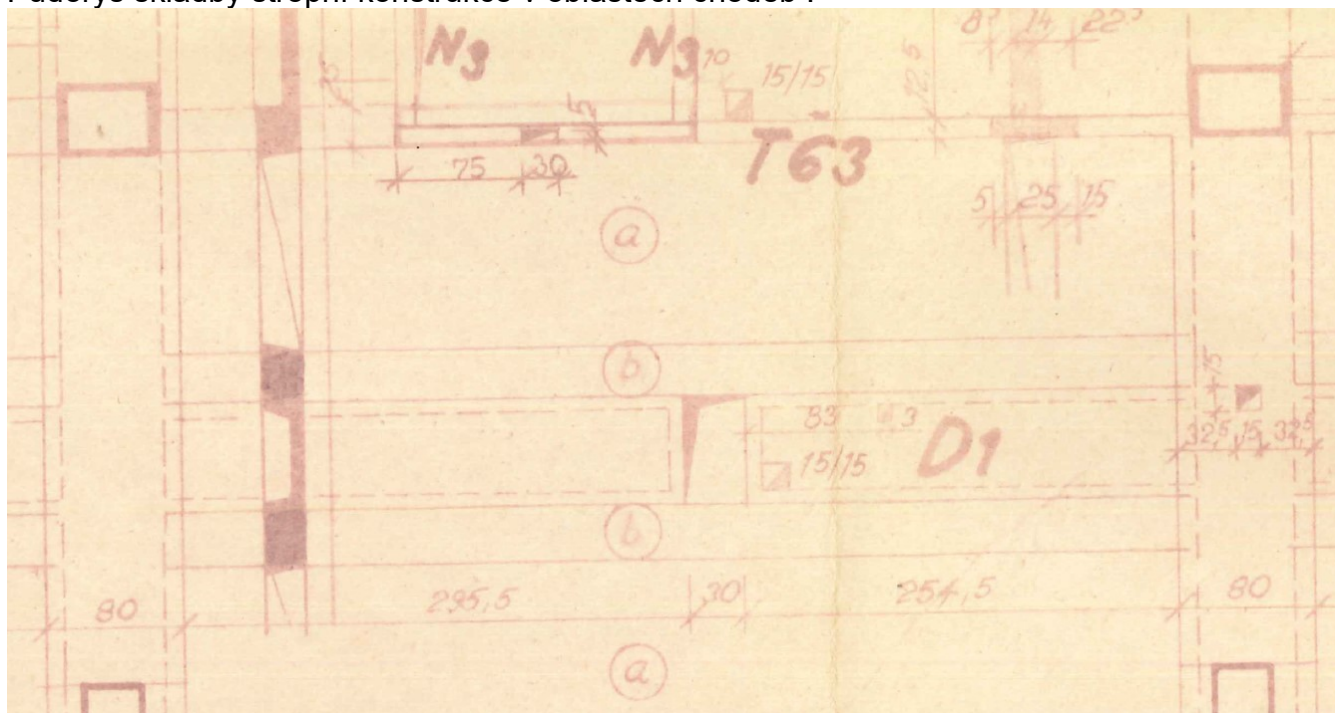
Půdorys skladby stropní konstrukce v oblastech chodeb :

Dobetonávky D1 jsou uloženy mezi prefabrikované desky b a uloženy na příčné průvlaky rámců.

Statické délky prefa desek b ... 6.10m.

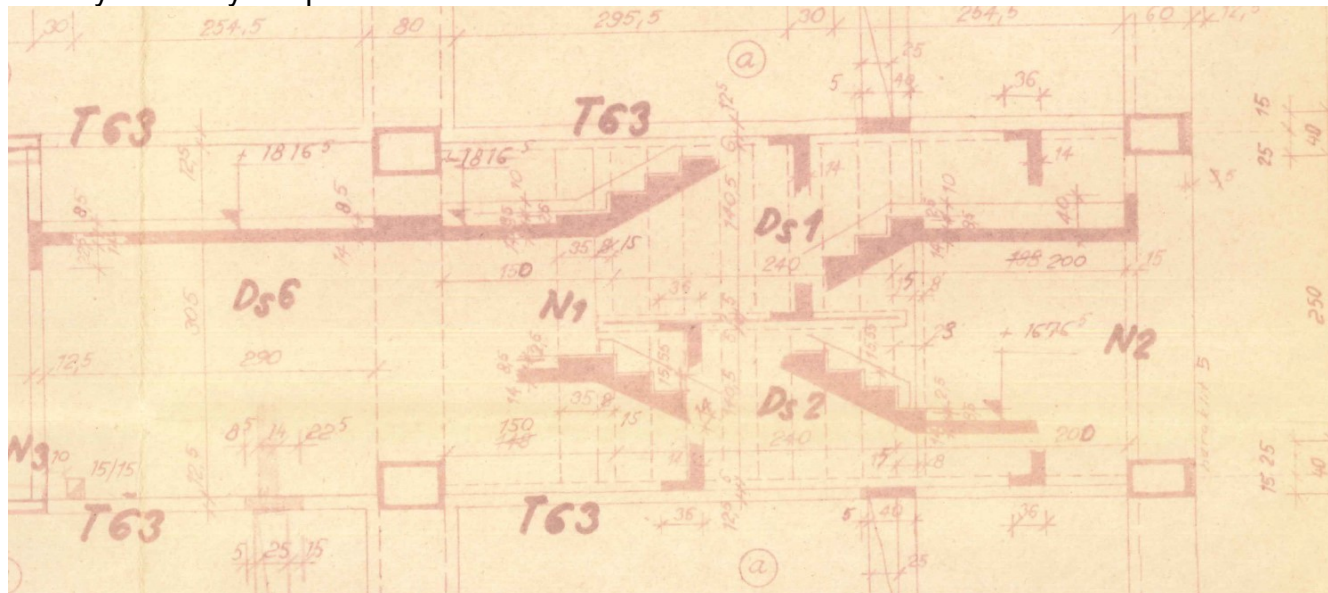
Půdorys skladby stropní konstrukce u schodiště :

Trámy T63 kolem schodiště byly vytvořeny v dimenzích 150/450mm, dále pak za výtahovou šachtou jsou trámy provedeny v dimenzích 250/450mm z betonu B250 = C 16/20. Vyztužení trámů bylo provedeno dle tehdejších platných ČSN.

Statické délky monolitických trámů Tp3 ... 6.30m.

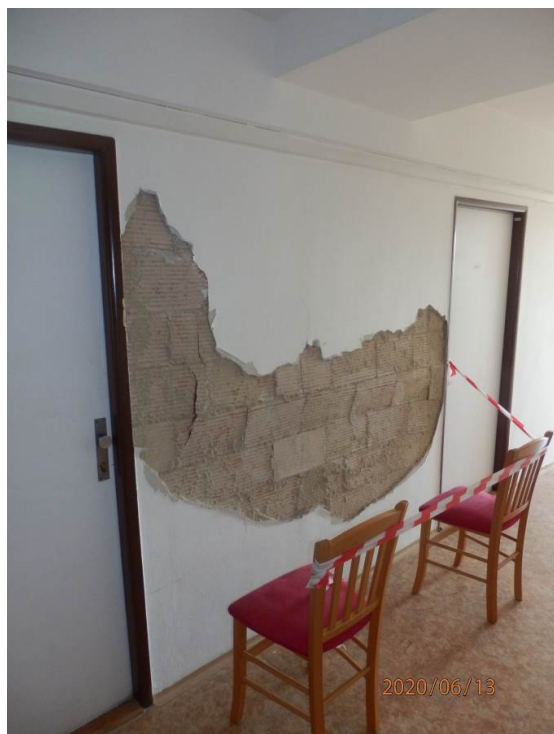
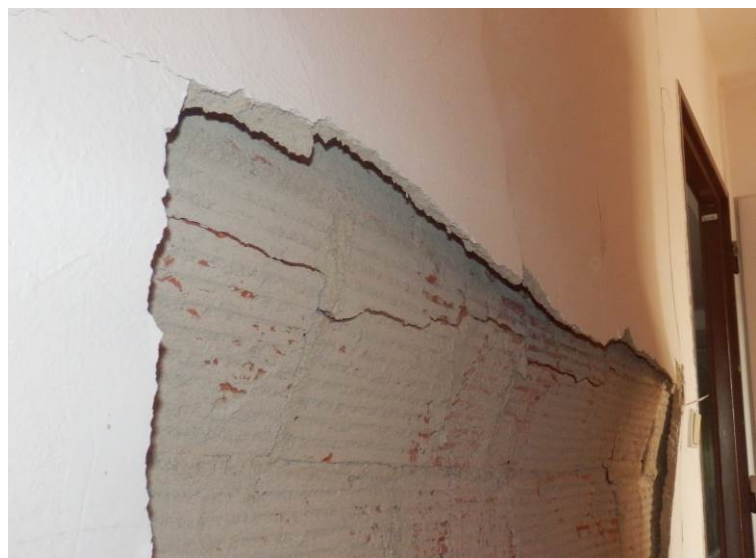
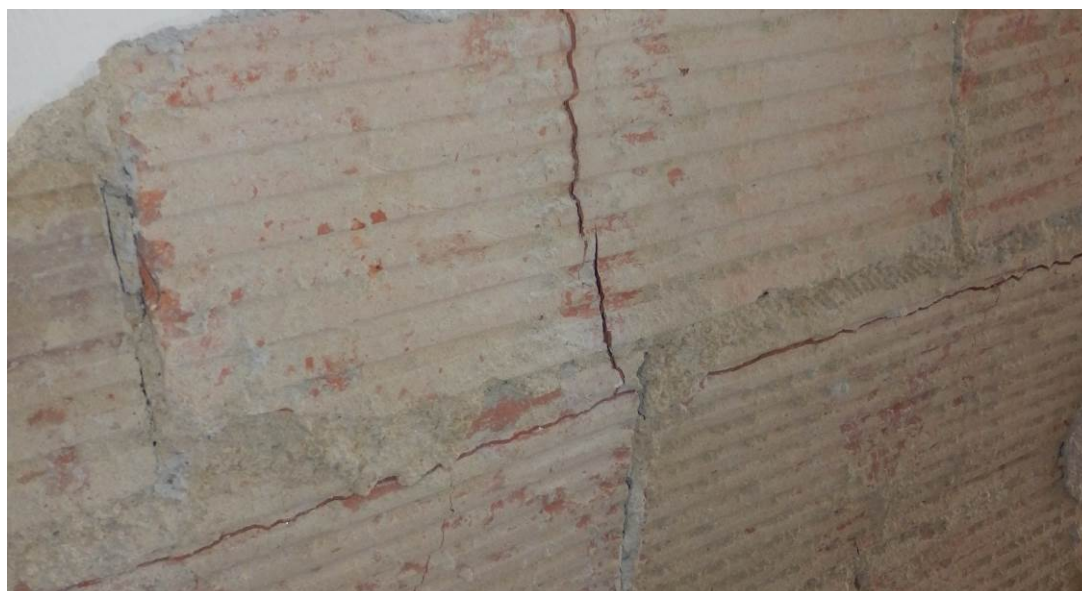
Dne 13.06.2020 byl proveden průzkum příčkových konstrukcí vydělujících pokoje 408, 409, 410 a 411 v předmětné budově. Příčky byly nalezeny vyboulené. Jejich hodnocení je provedeno z hlediska jejich vnitřní únosnosti a stability.

Příčky byly nalezeny v polovině svých výšek vybouleny až o 40mm. Tvárnice příček byly porušeny trhlinami a to jak podélnými, tak svislými. Podélné trhliny procházejí přes celé délky příček hmotou tvárnice.

Vzhledem k tloušťce příček 60mm je jejich stav hodnocen jako **HAVARIJNÍ**, neboť je porušena jejich únosnost i stabilita.

Příčky byly již odstraněny a přestavěny za sádkartonové.

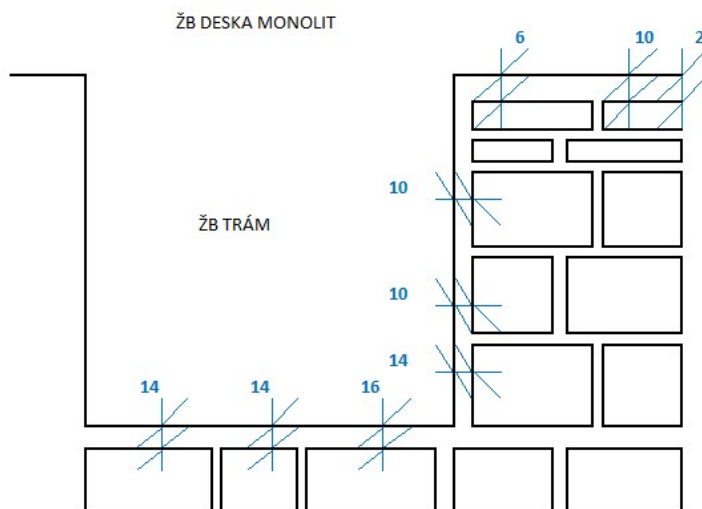
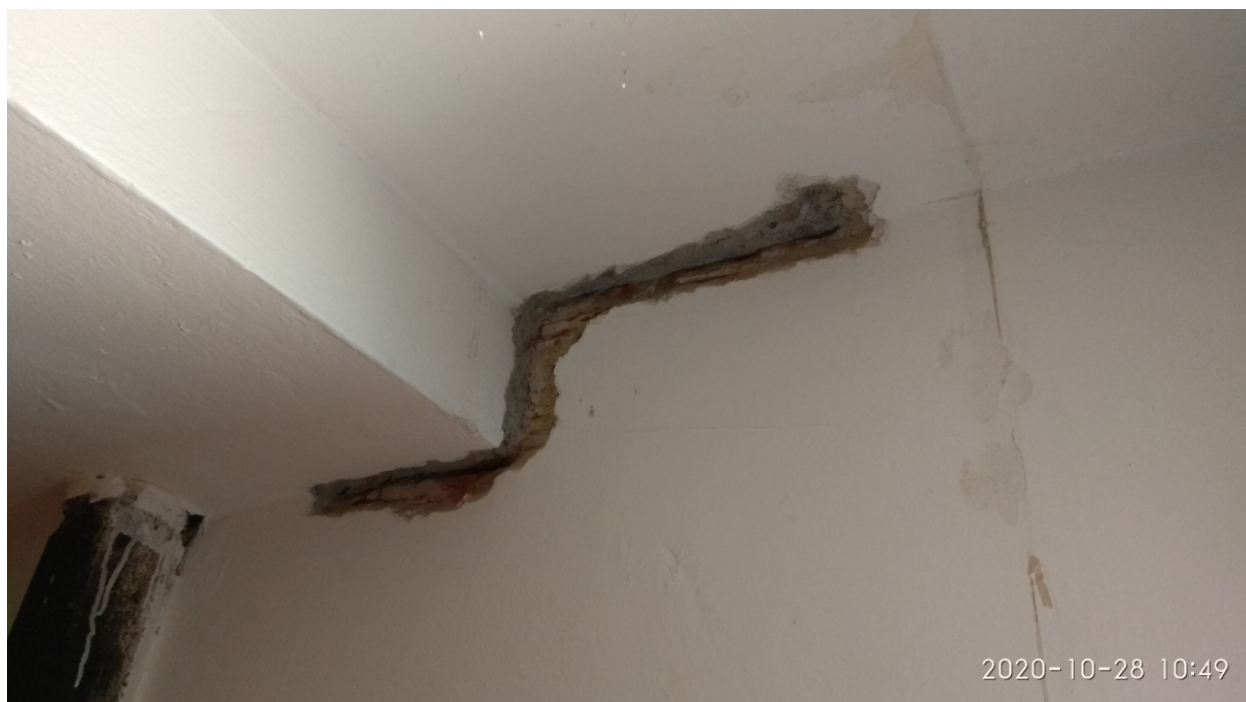
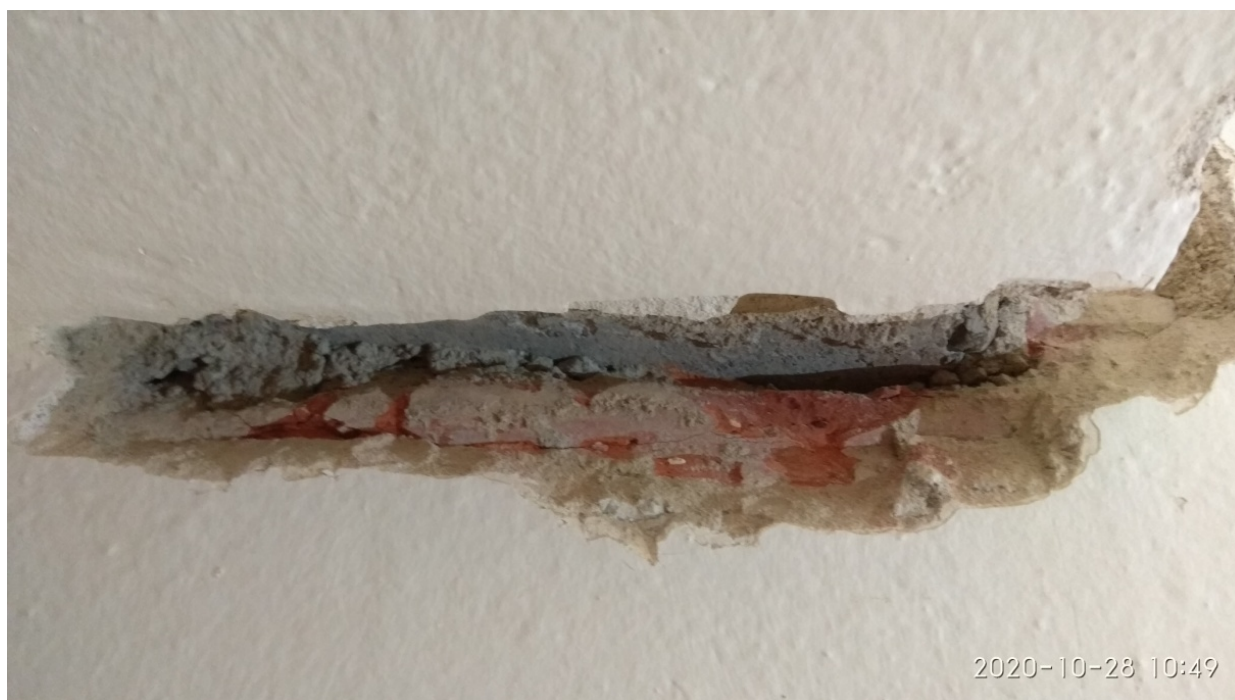
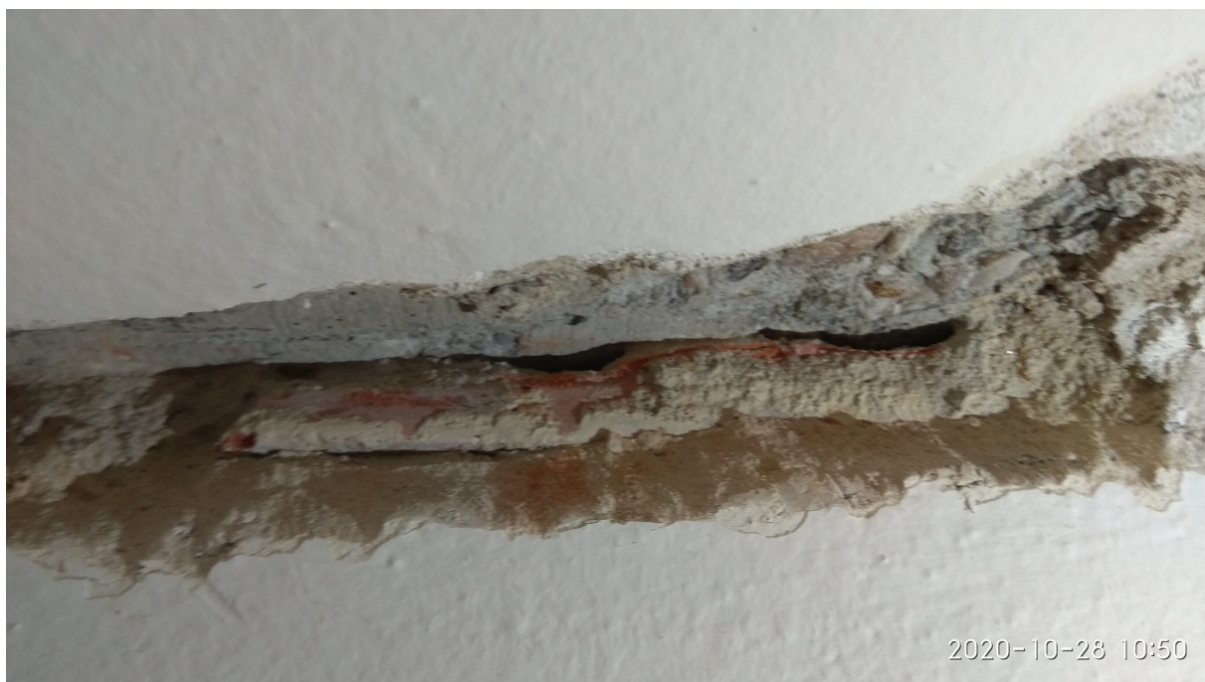
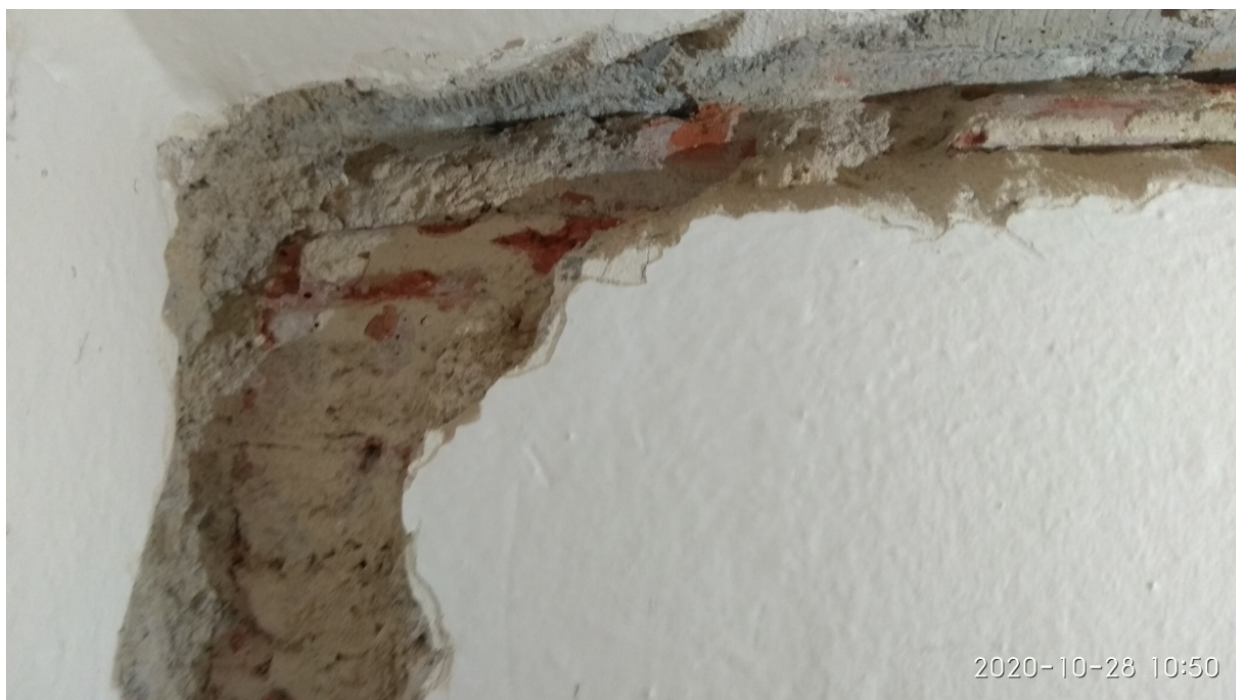
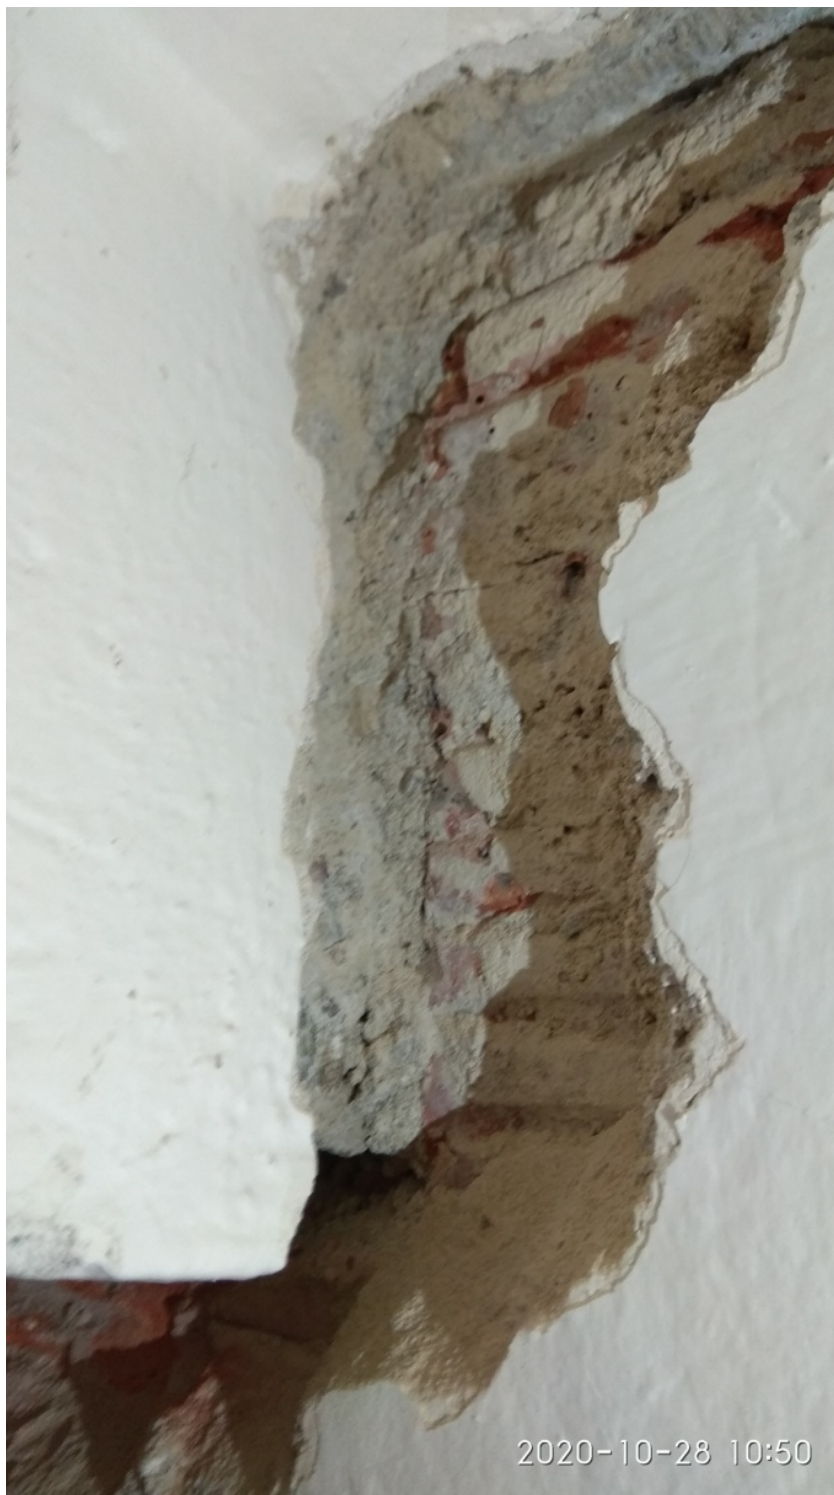
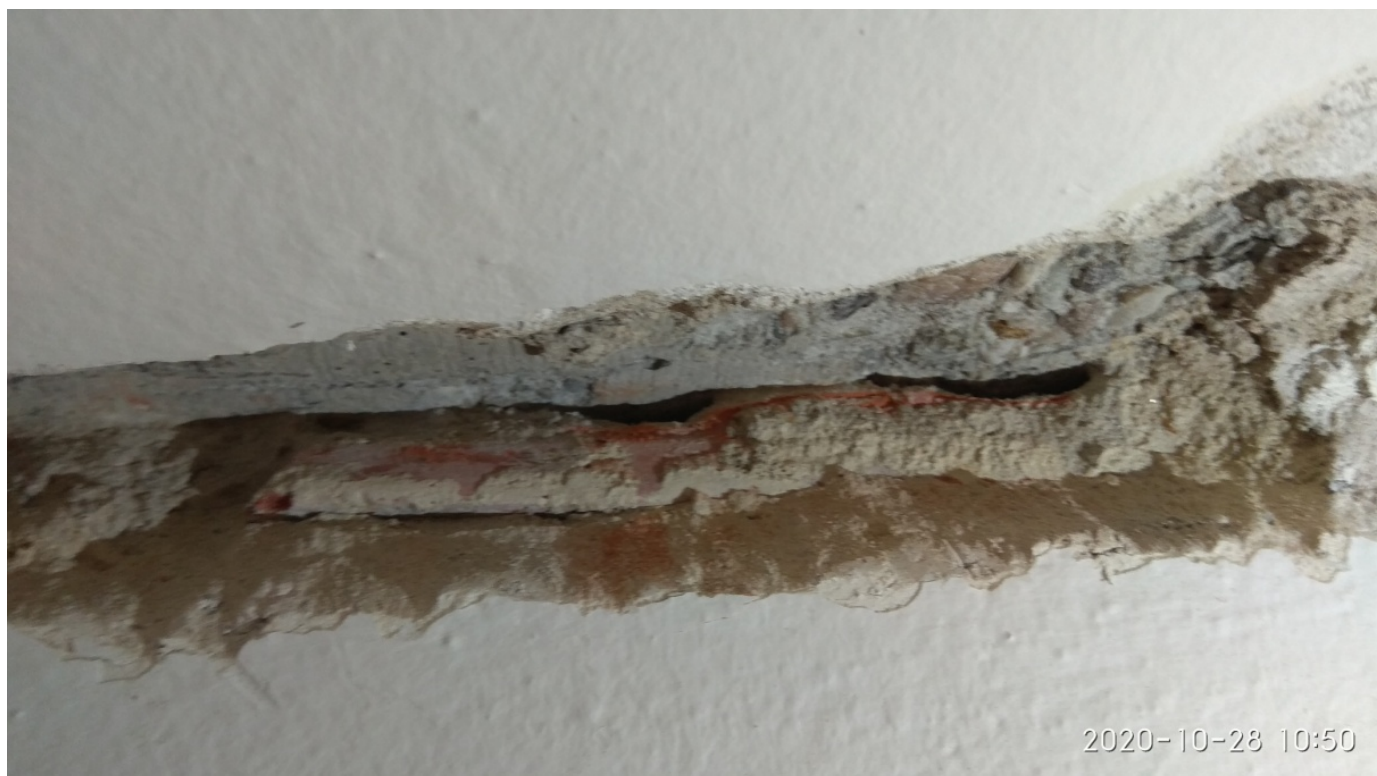
#### **S1 – 5.NP pokoj 514**

Byla provedena sonda v místě styku příčky z dutinových cihel ŽB stropního trámu a ŽB stropní desky.

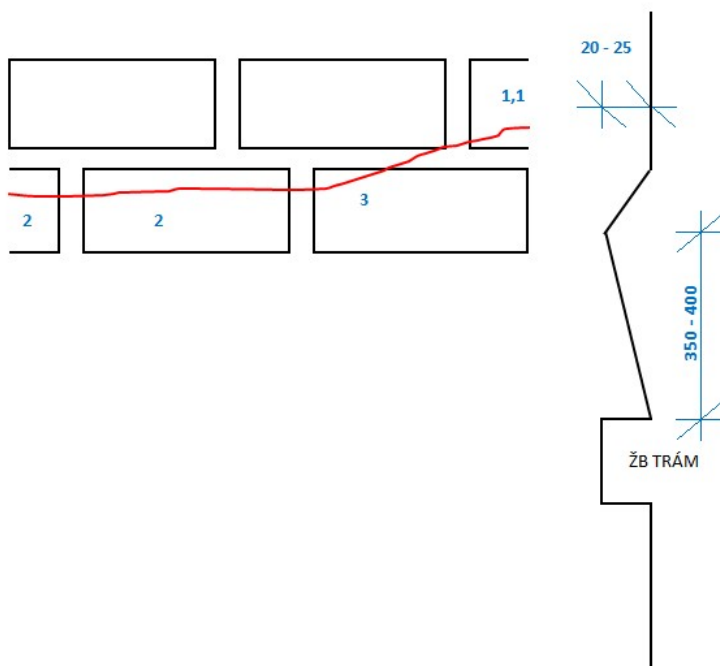
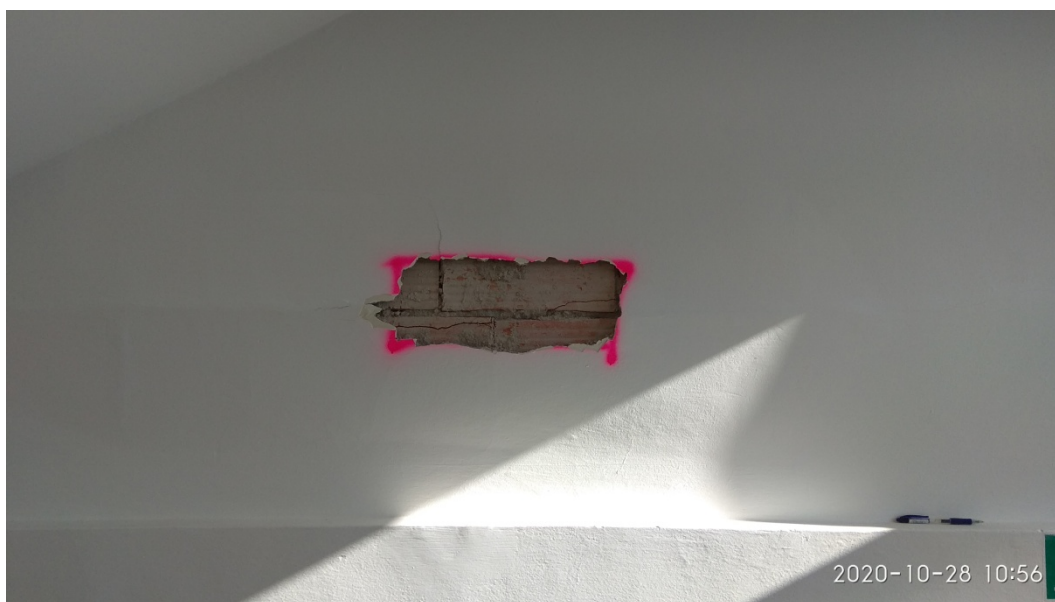
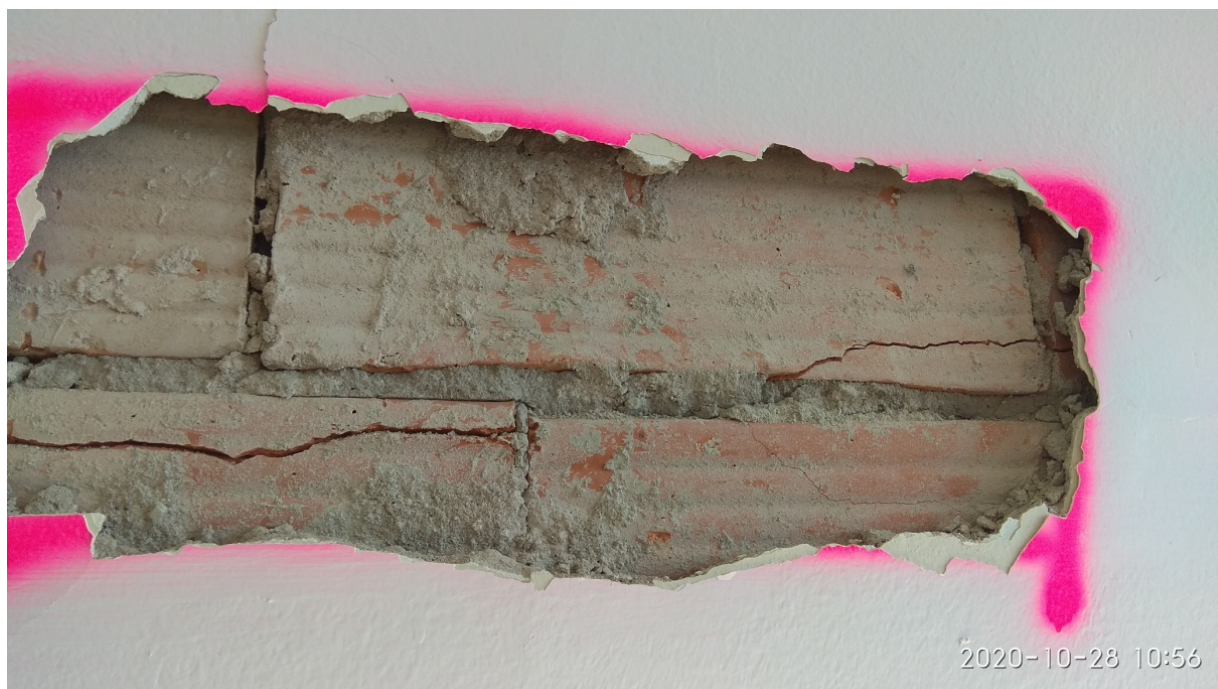
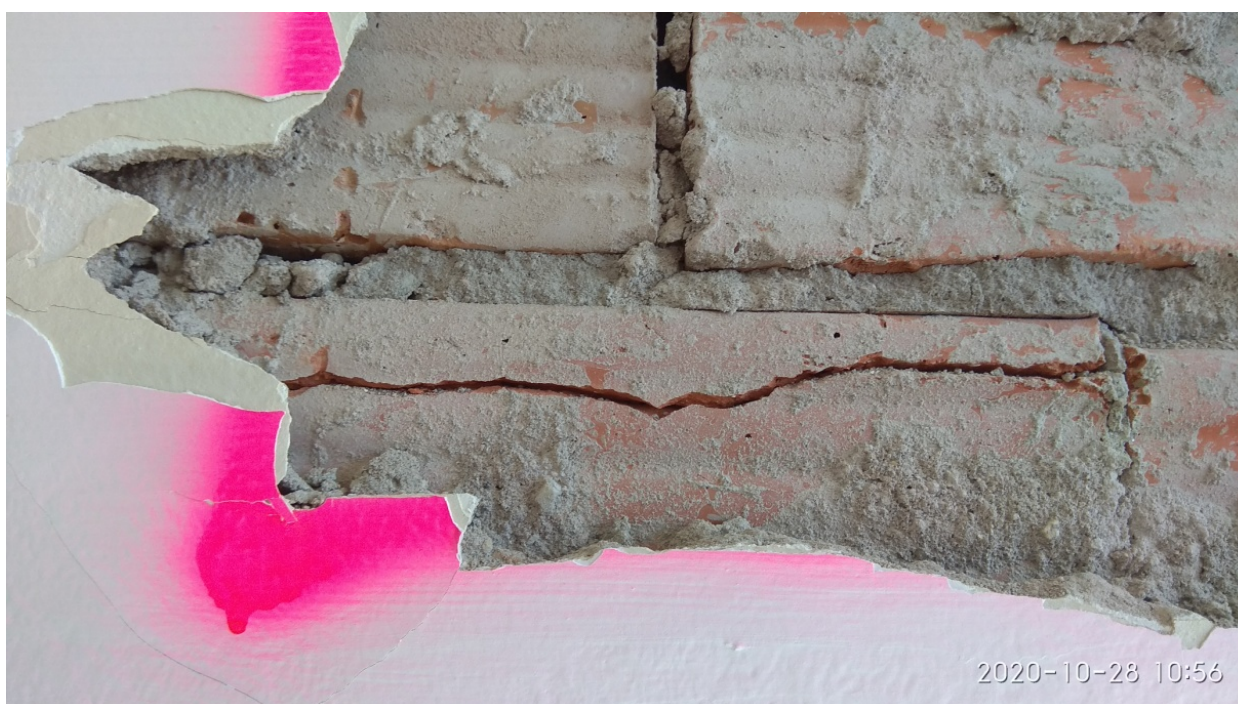
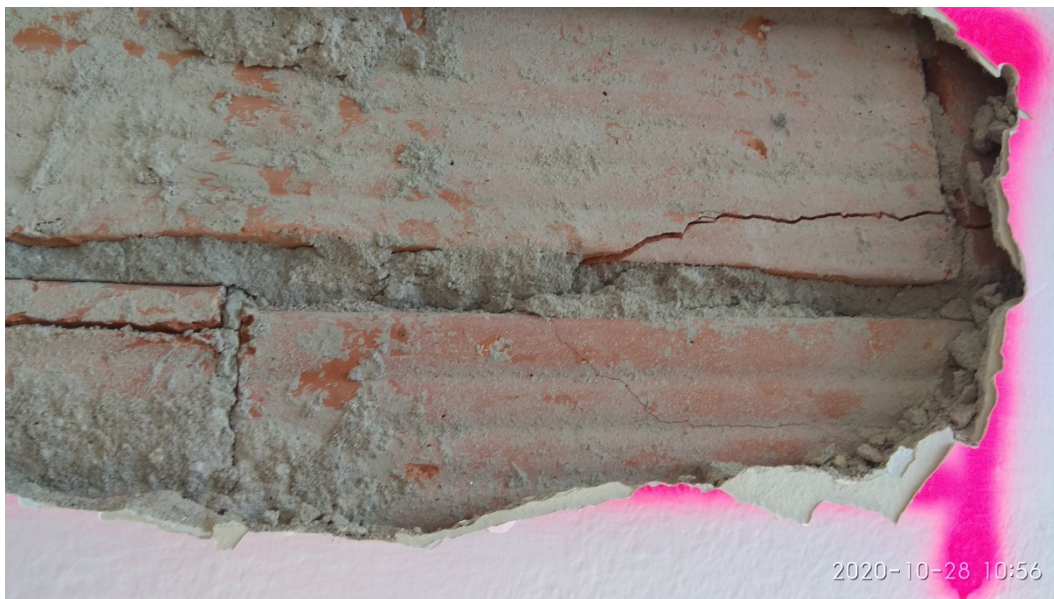
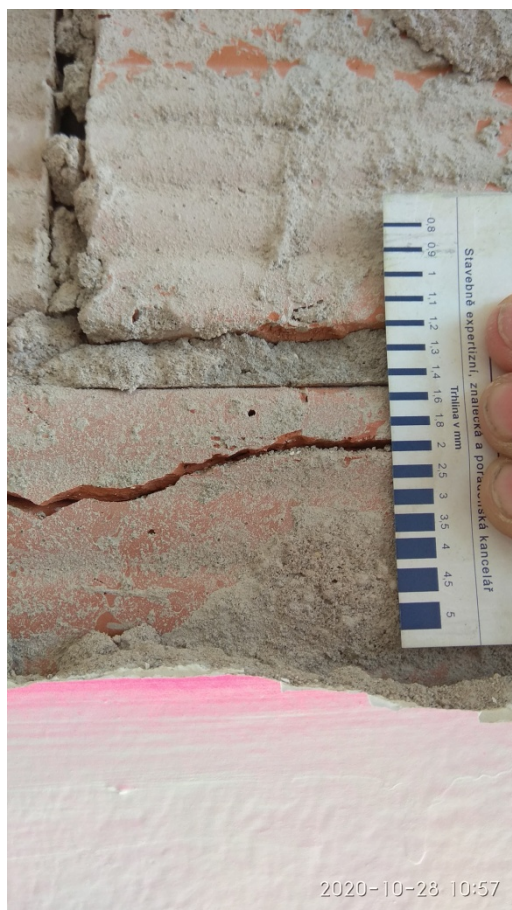
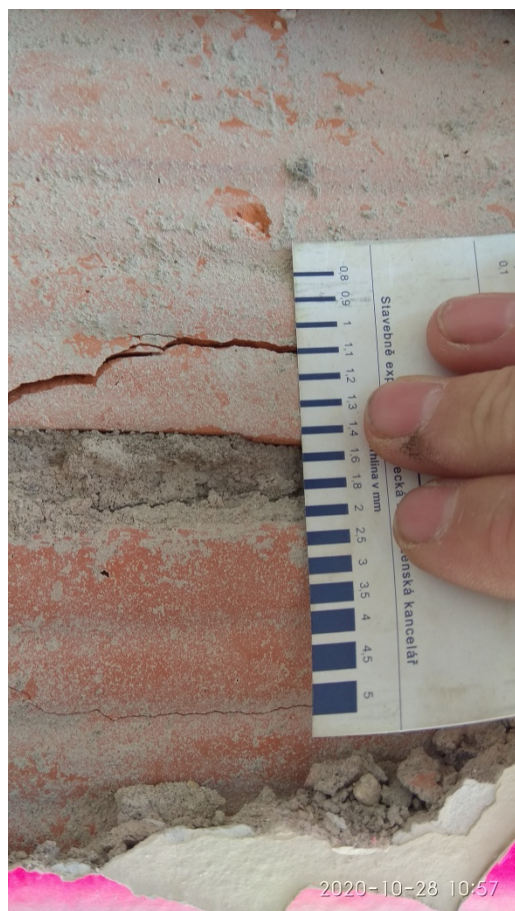
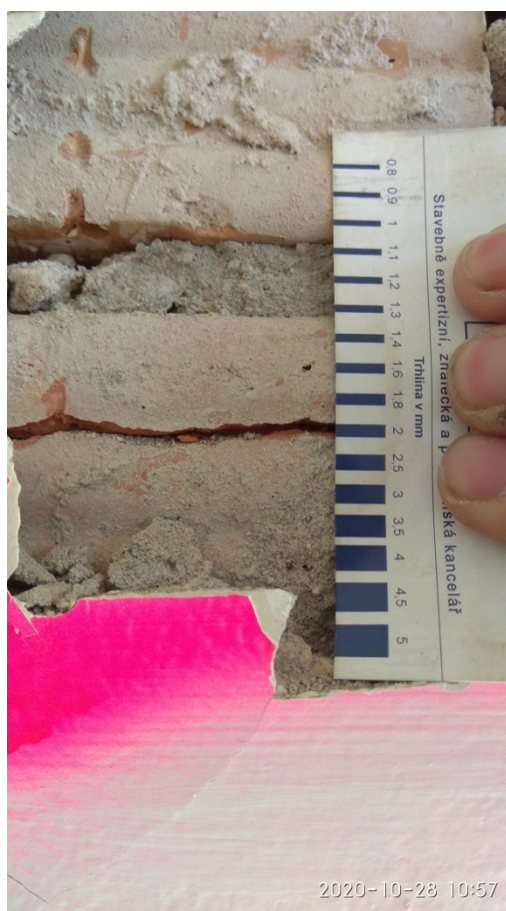
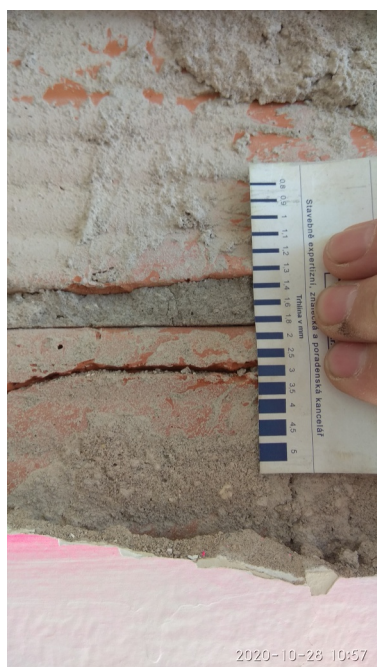
## S2 – 9.NP schodiště

Byla provedena sonda v místě trhliny v příčce z dutinových cihel nad ŽB trámem.

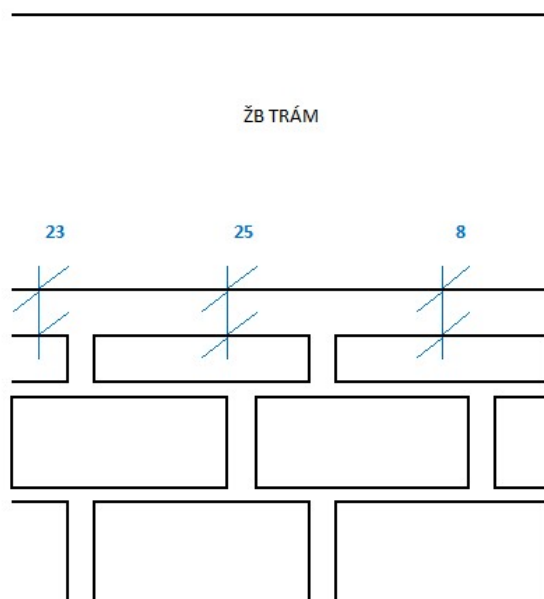
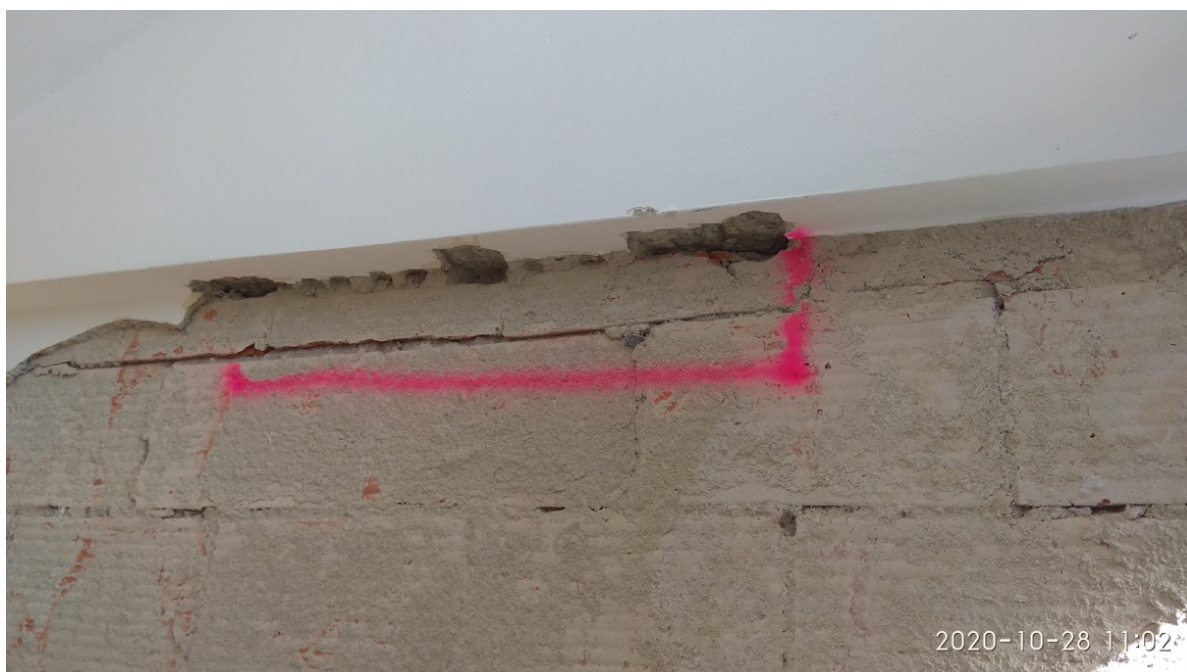
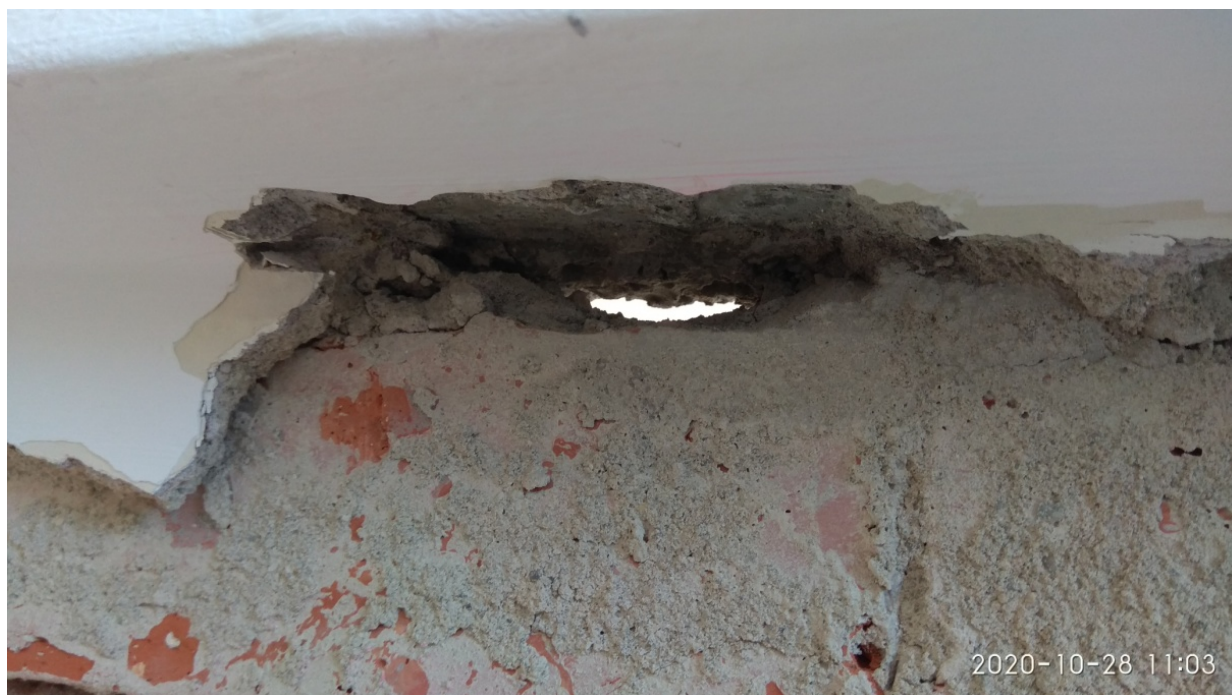
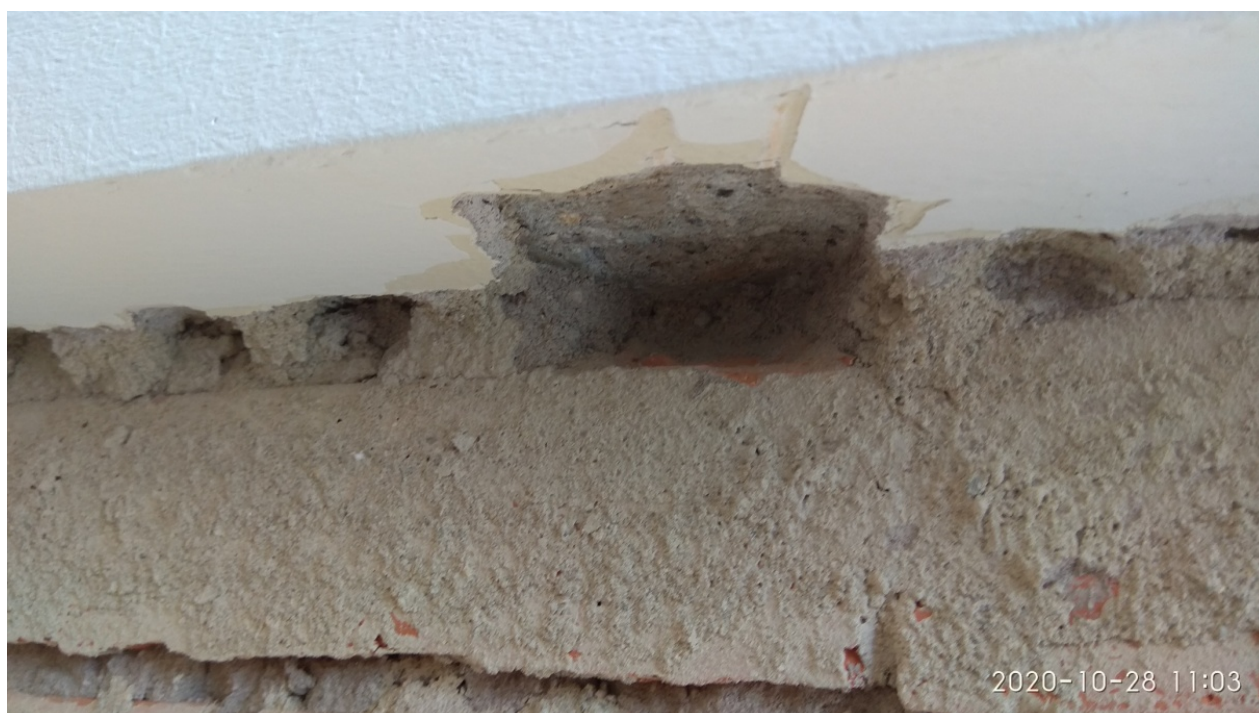
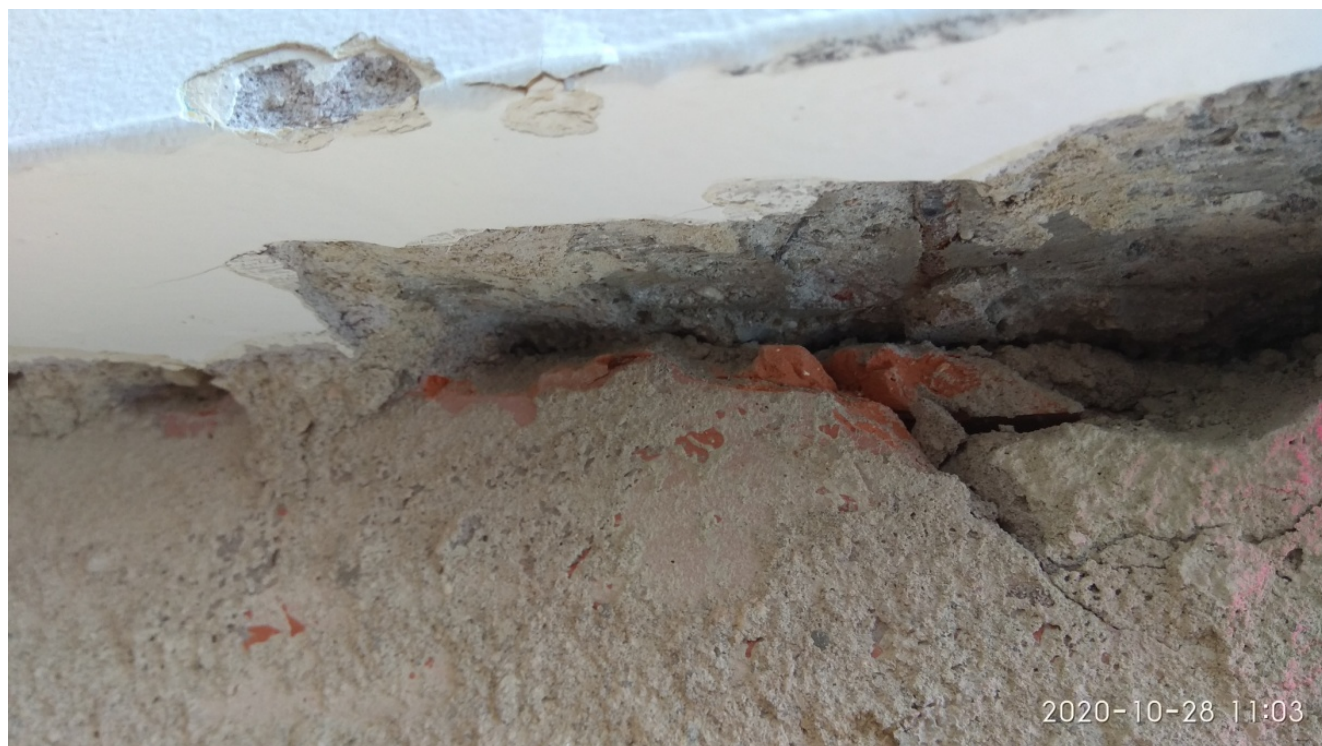
### S3 – 3.NP schodiště

Byla provedena sonda v místě styku příčky z dutinových cihel a ŽB trámu.
