| Objednatel : Masarykova univerzita, Správa kolejí a menz, Vlnařská 5, 603 00, Brno, IČO: 00216224, DIČ: CZ00216224 | | | |
| STAVBA MÍSTO STAVBY : Kounicova 507/50, 602 00, Brno–Ponava | | STUPEŇ | Posouzení |
| <b>ZHODNOCENÍ PORUŠENÍ PŘÍČKOVÝCH KONSTRUKCÍ</b><br><br><b>Koleje Kounicova 507/50, parc. č. 891</b><br><br><b>STATICKE POSOUZENÍ</b> | | FORMÁT | A4 |

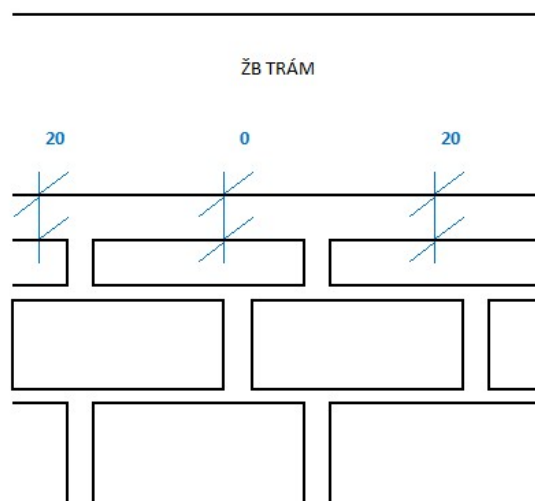
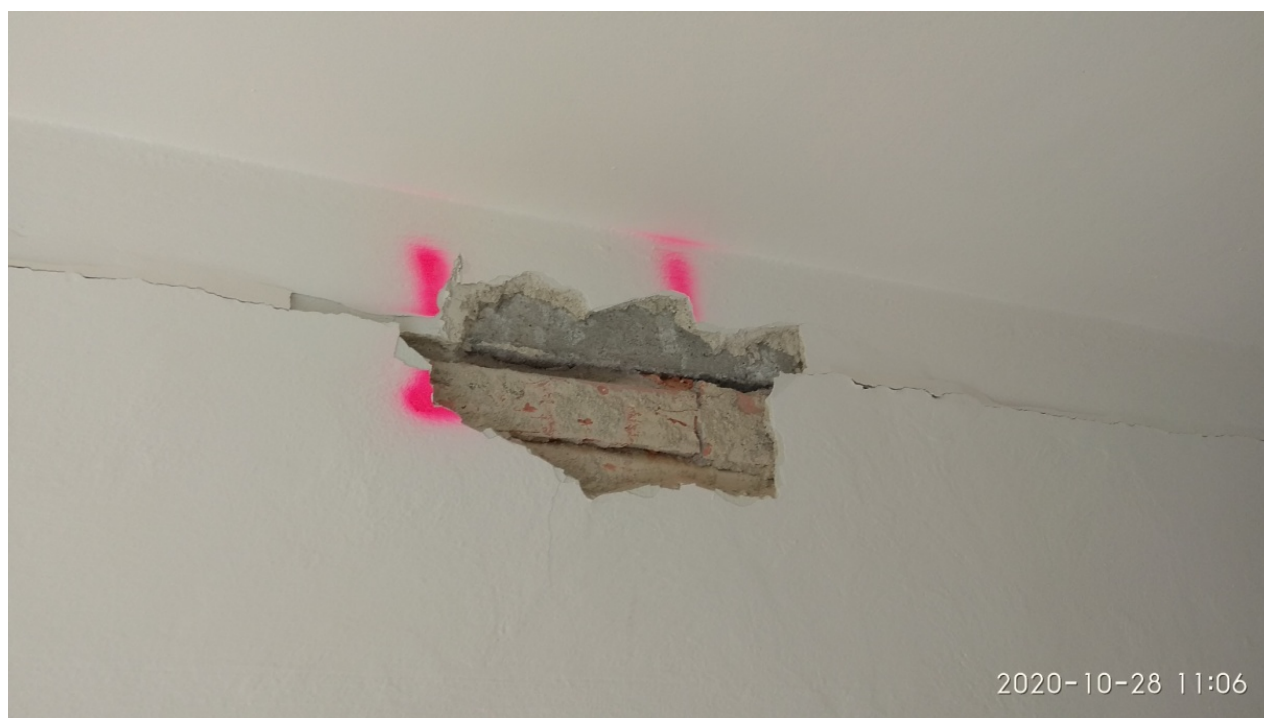
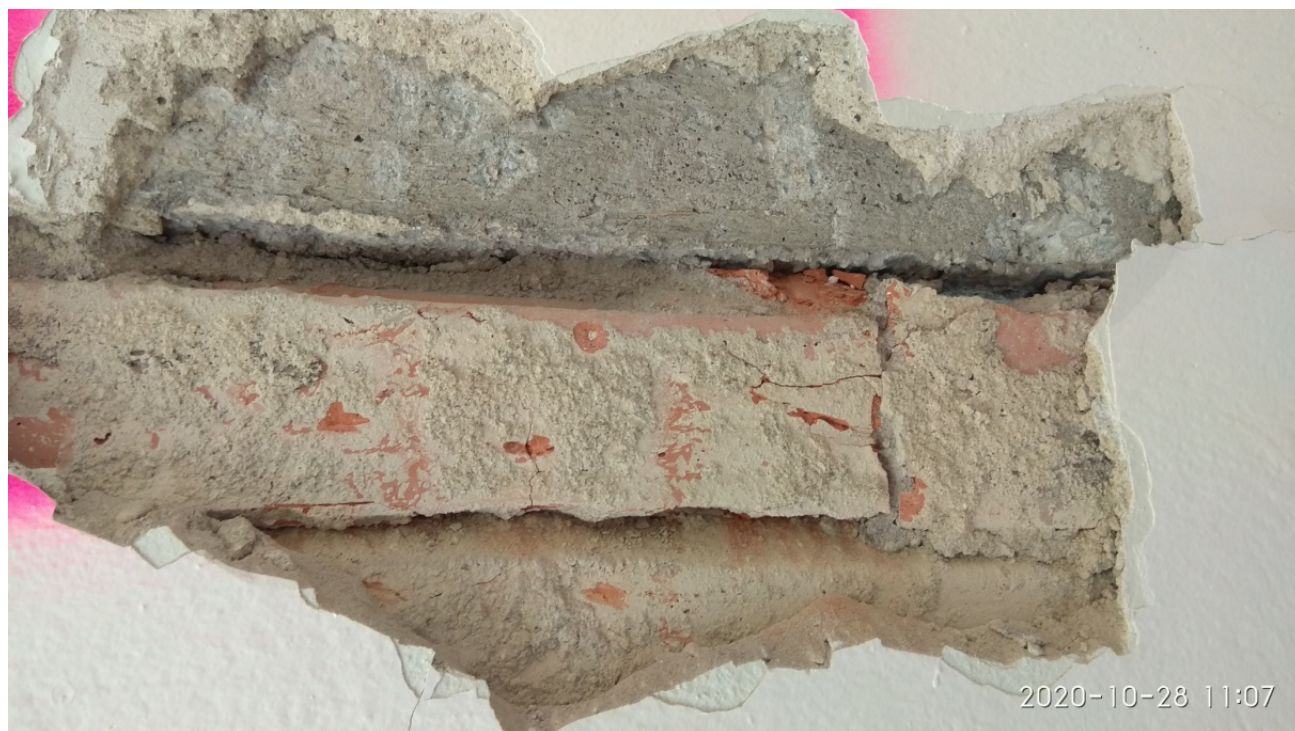
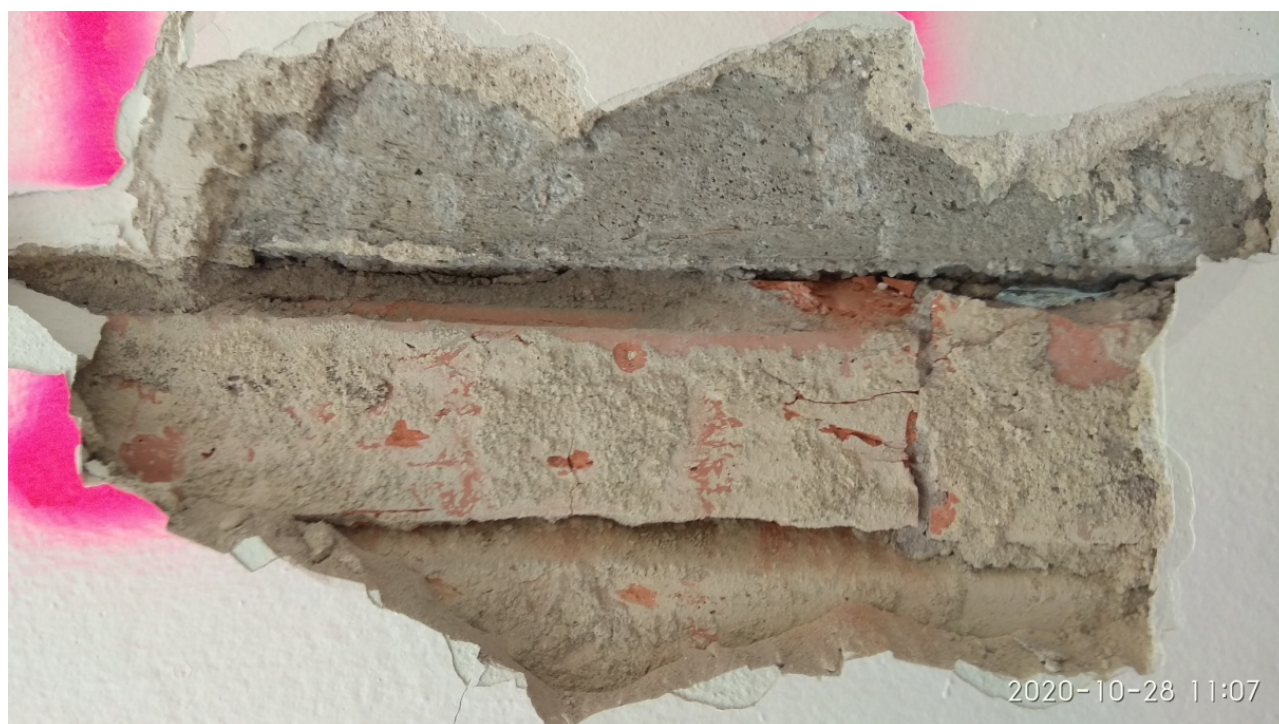
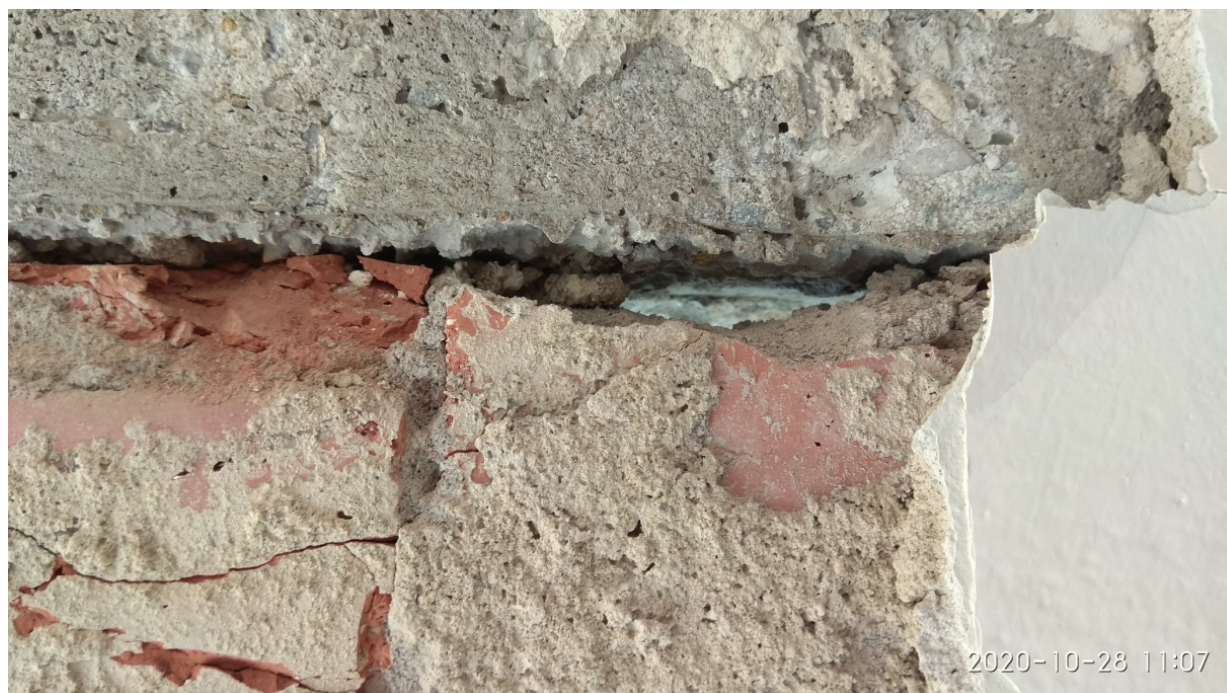
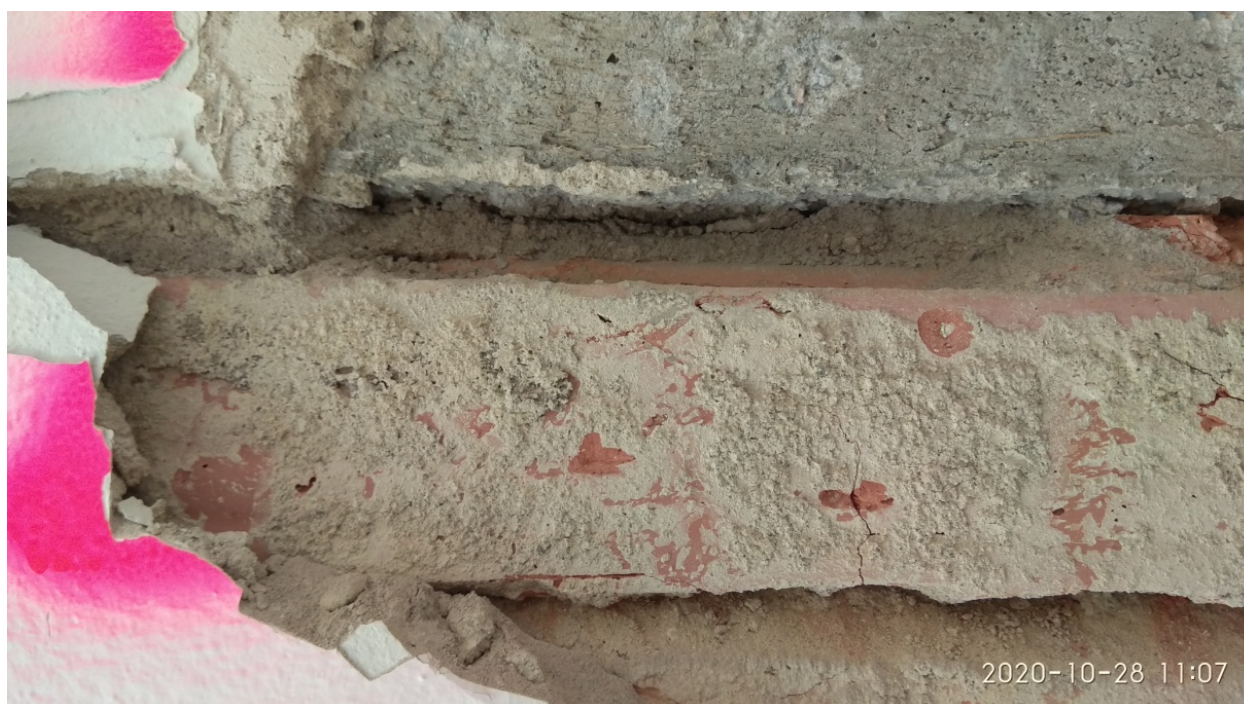
## S4 – 3.NP chodba z druhé strany schodiště

Byla provedena sonda v místě styku příčky z dutinových cihel a ŽB trámu.

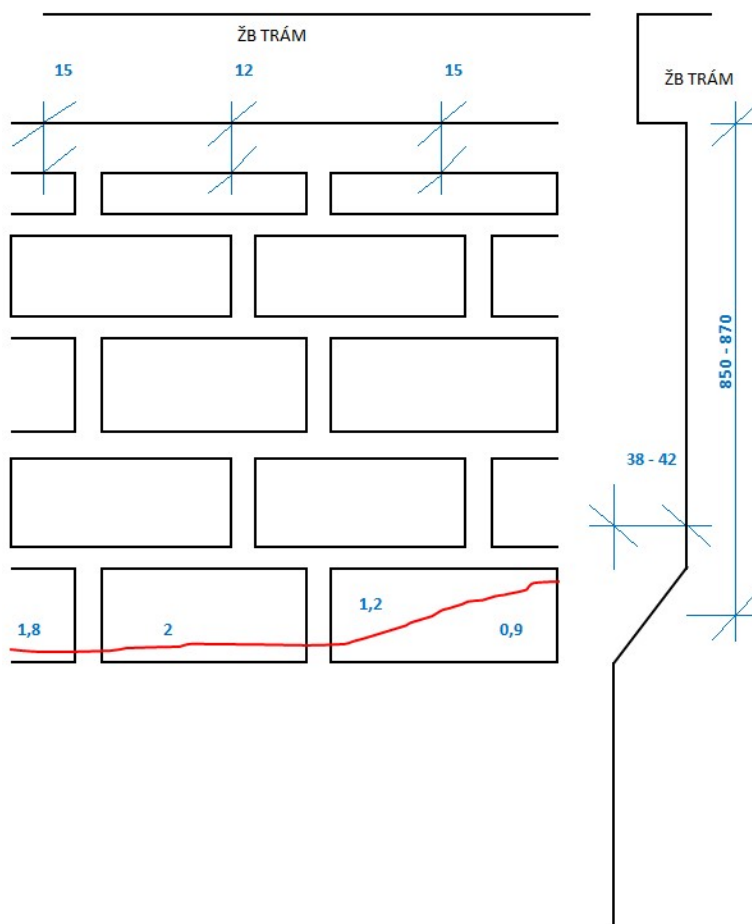
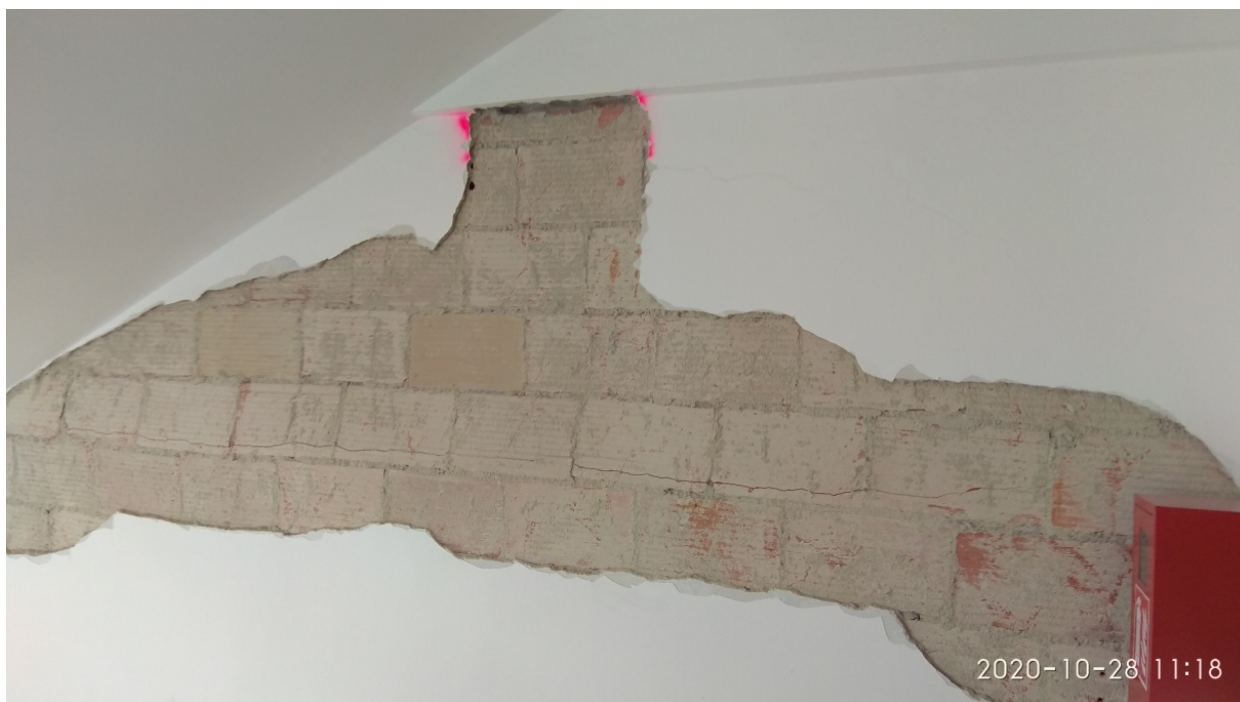
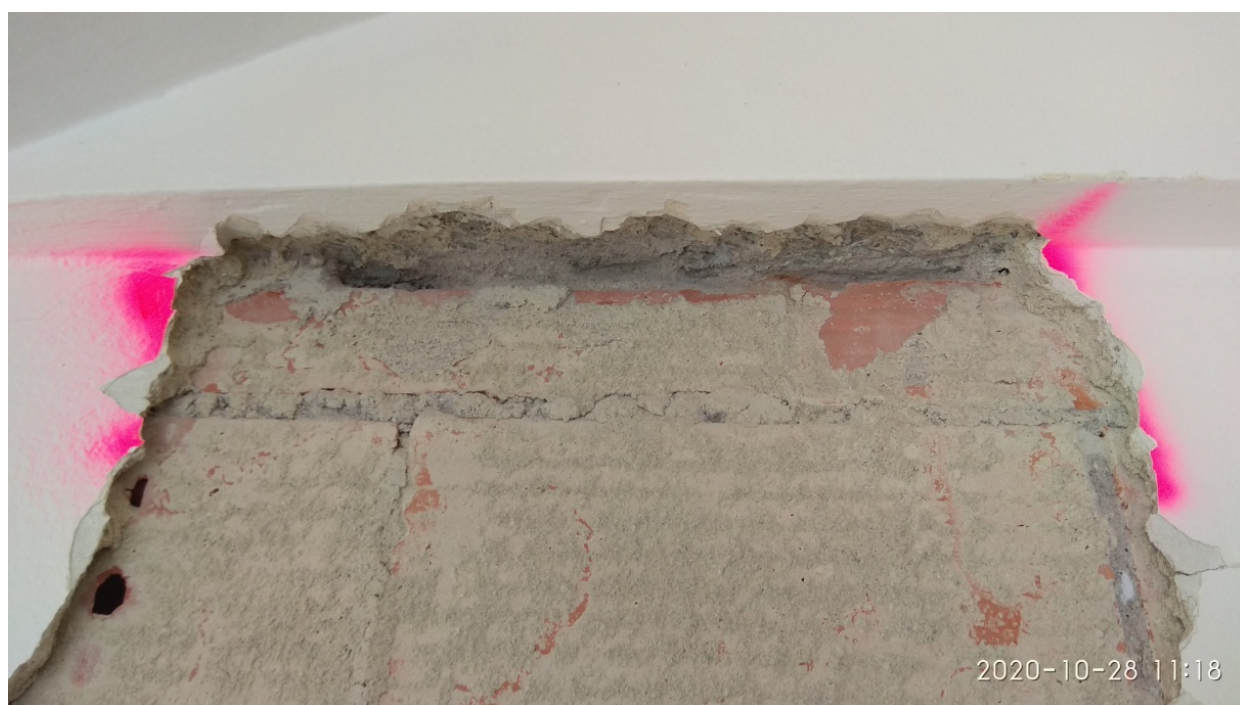
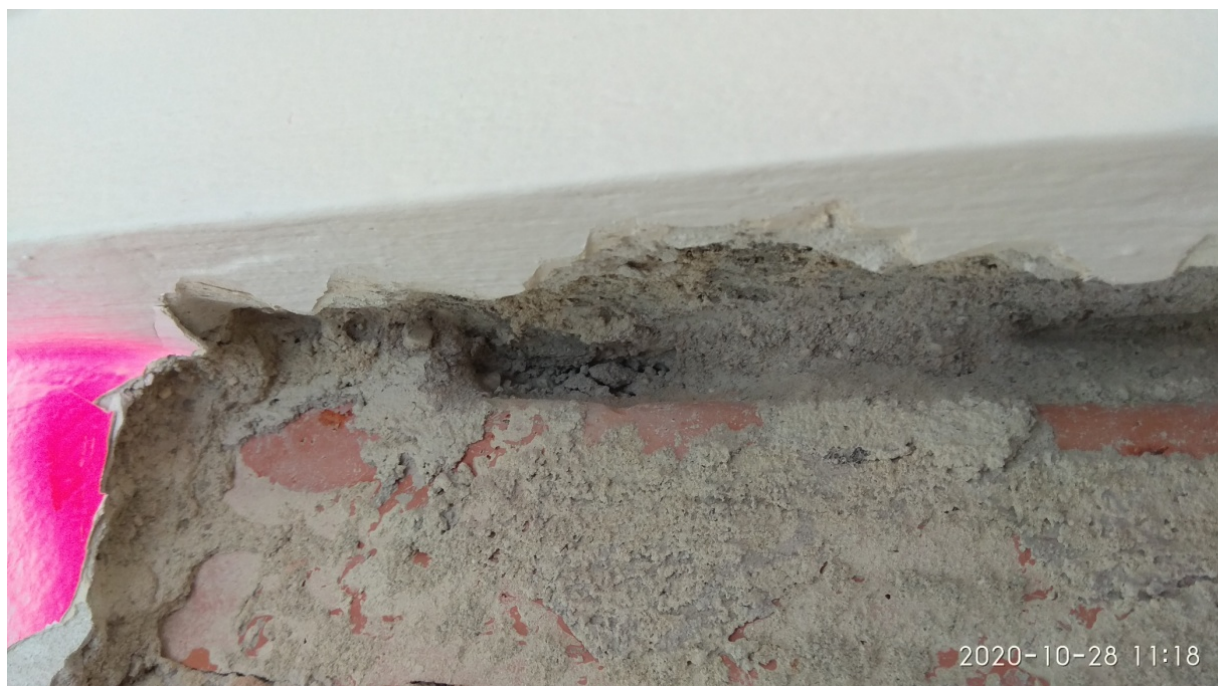
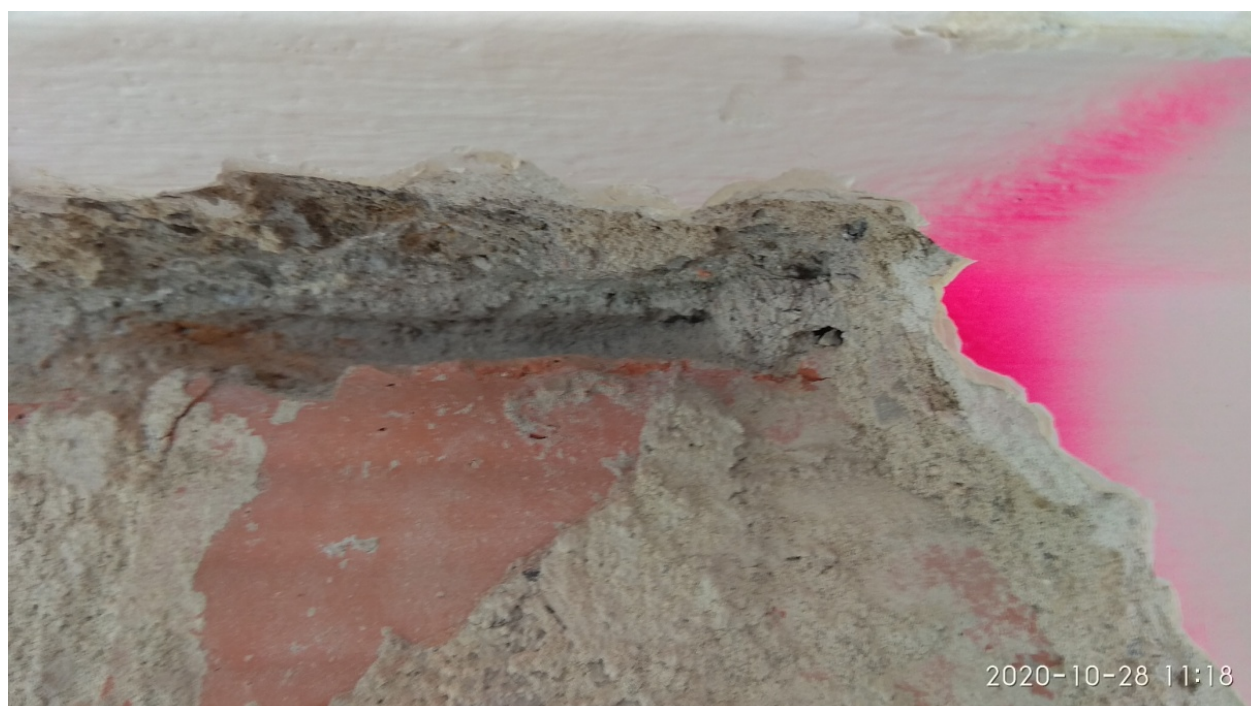
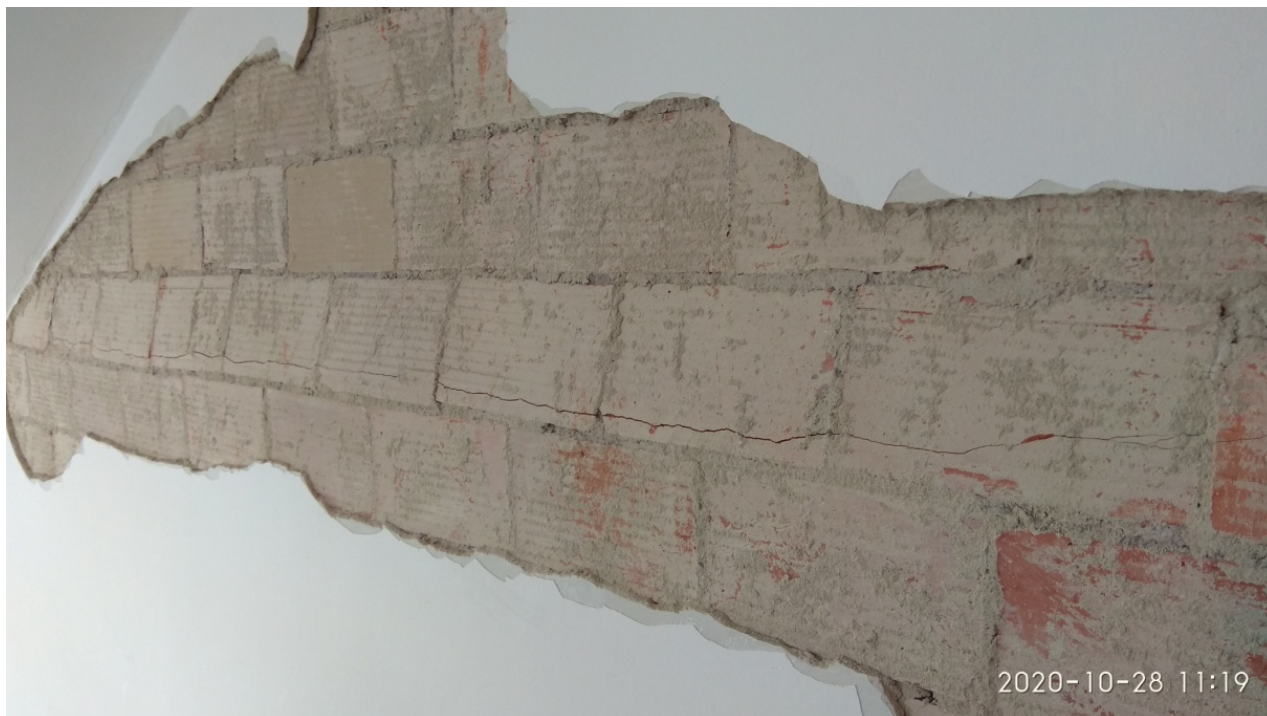
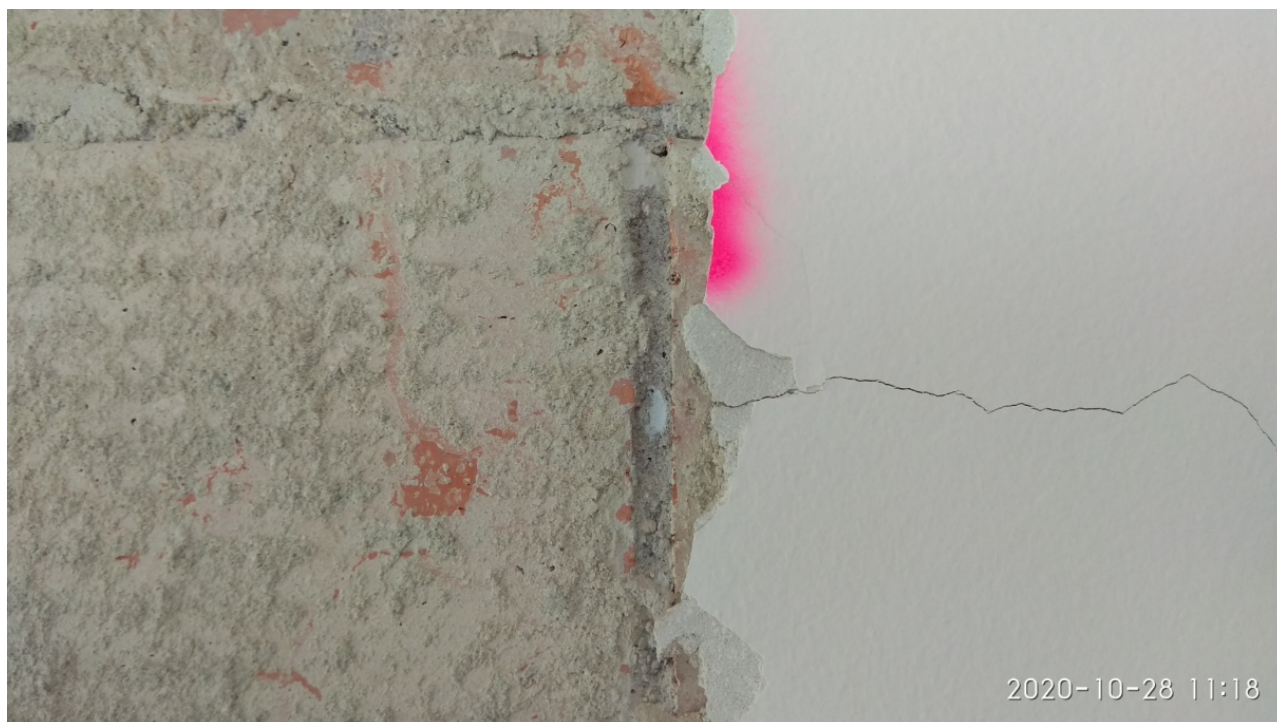
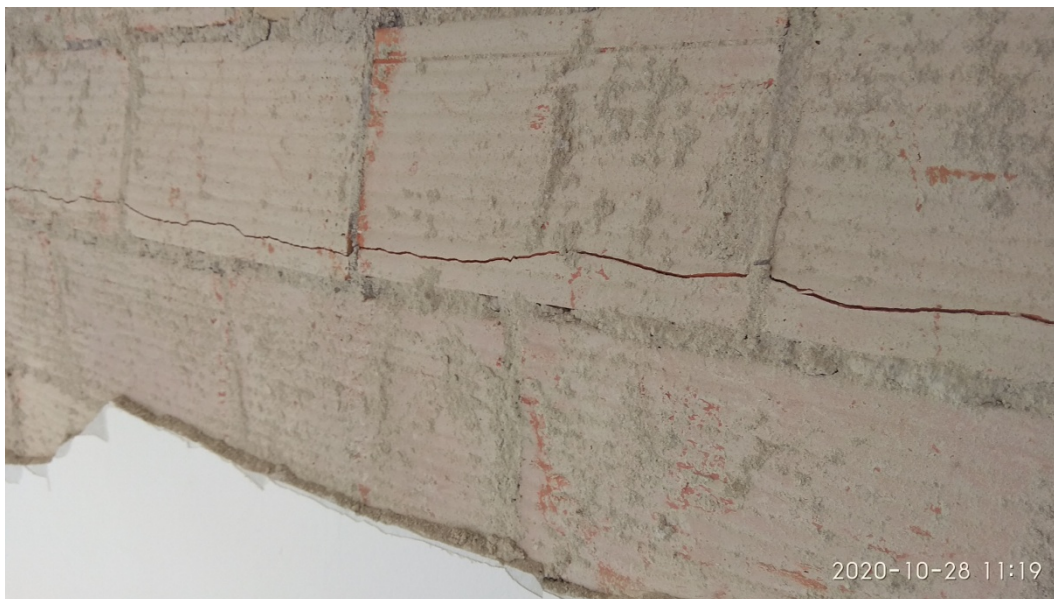
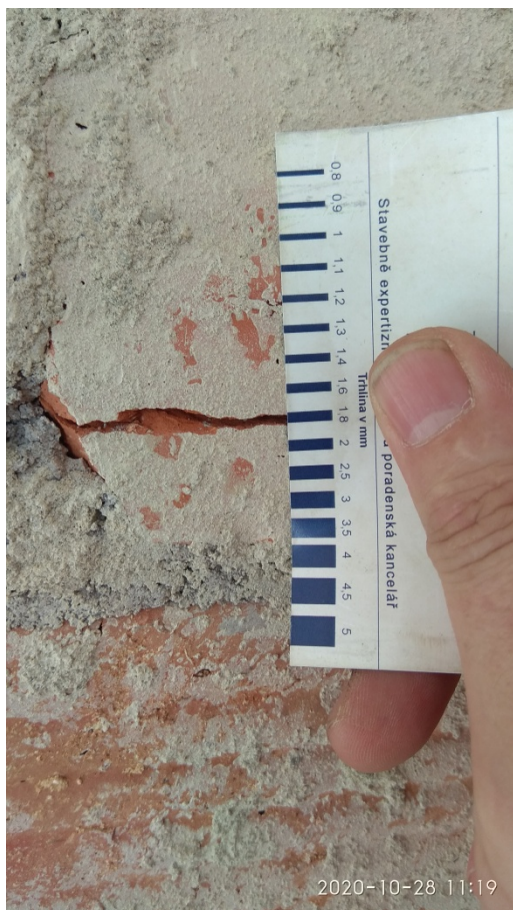
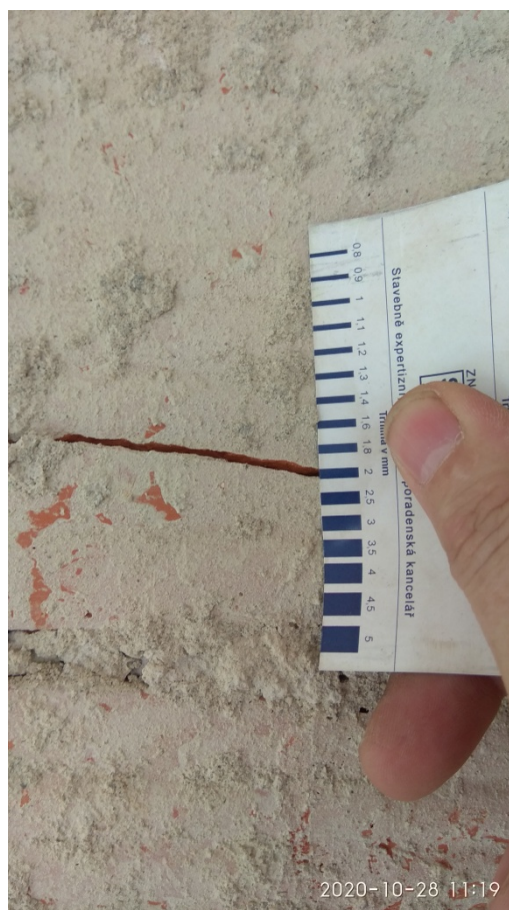
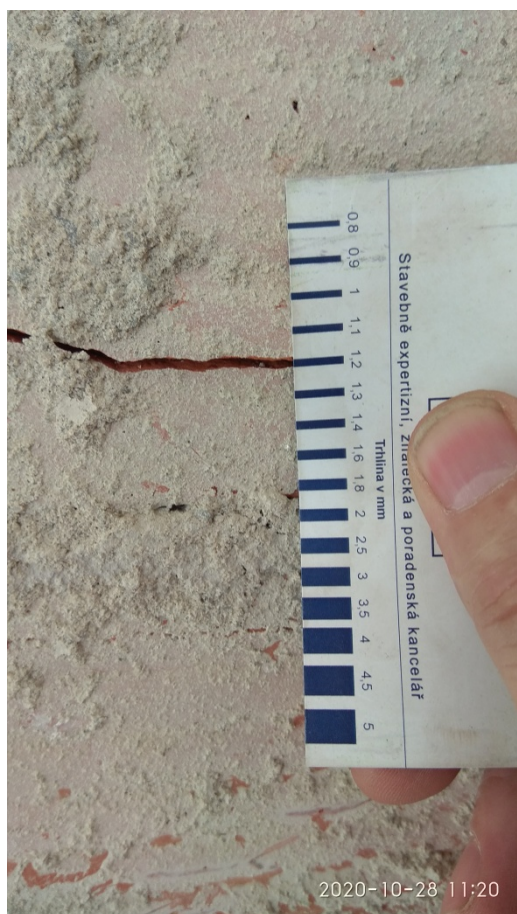
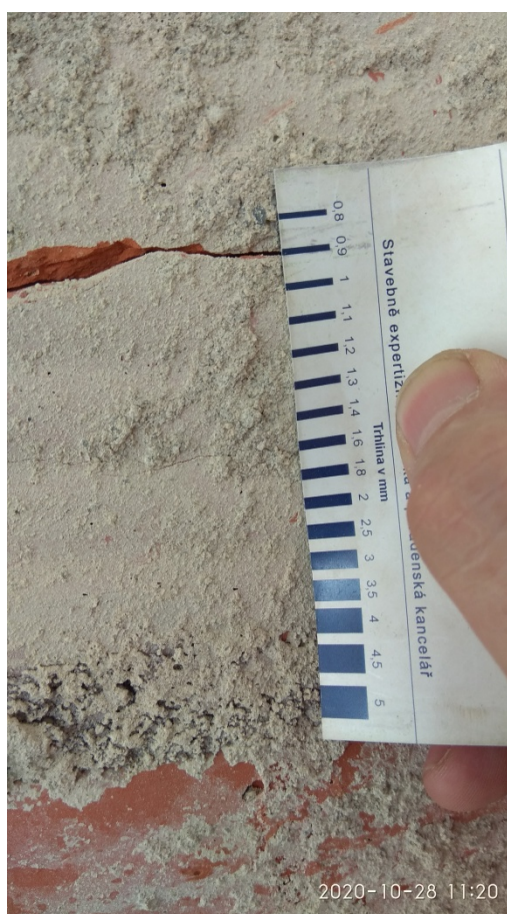
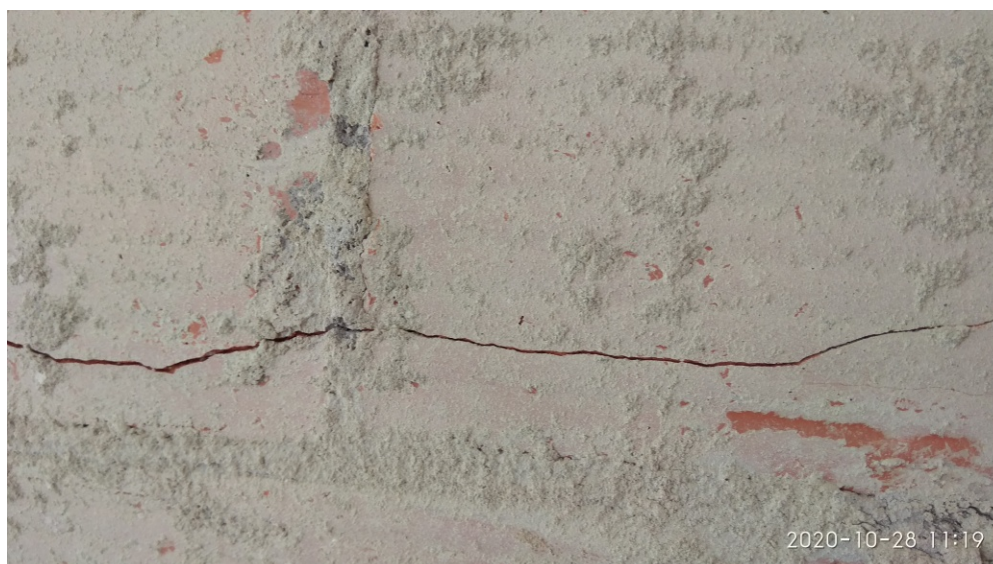
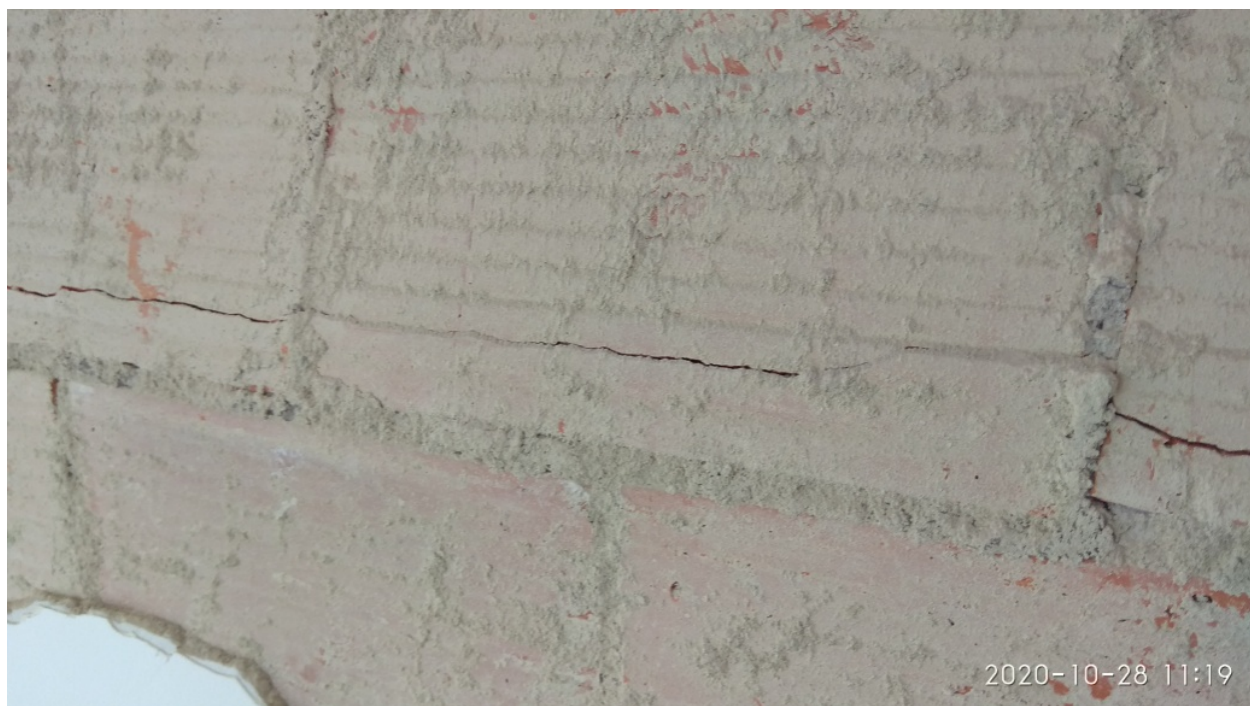
## S5 – 2.NP schodiště

Byla provedena sonda v místě trhliny a styku příčky z dutinových cihel a ŽB trámu.
