TECHNICKÁ ZPRÁVA

*„STAVEBNĚ-TECHNICKÉ POSOUZENÍ LÁVKY HLAVNÍHO VSTUPU
DO OBJEKTU SKM - BRATŘÍ ŽŮRKŮ 5 V BRNĚ“*

Stavba : SKM - Bratři Žůrků 5 v Brně

Objekt : Stavebně-technické posouzení lávky hlavního vstupu do objektu

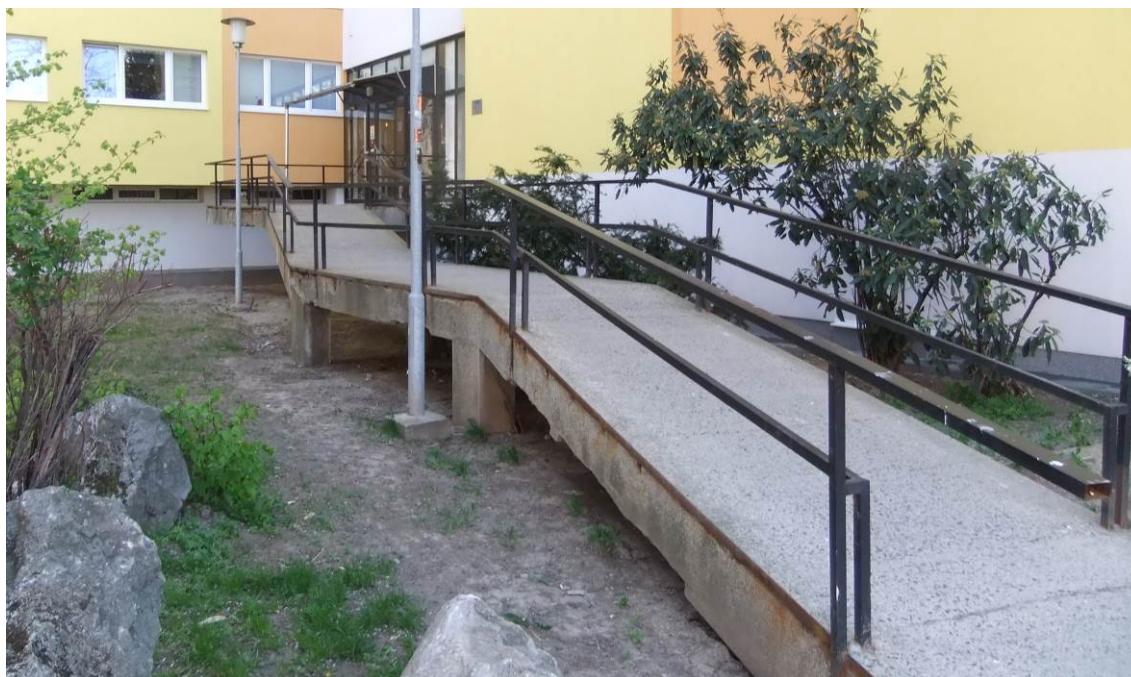
- pohled na rampu a hlavní vstup

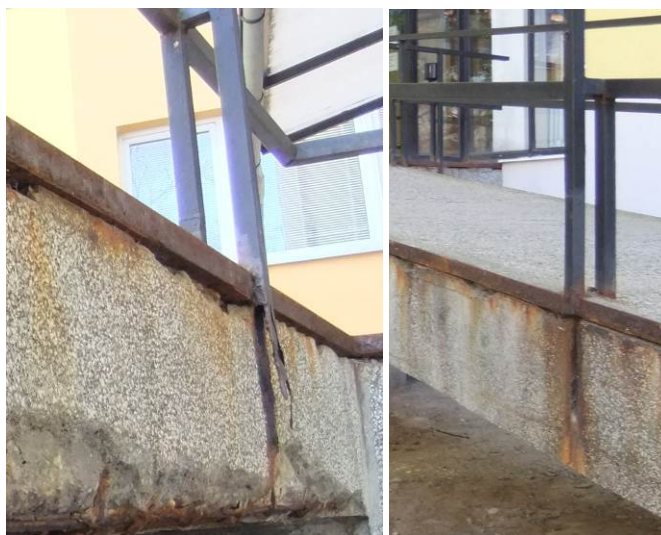
Sloupky kovového zábradlí jsou na více místech v připojení k lemujícím trámům rampy zcela odrezlé, nefunkční.

- odrezlé kotvení zábradlí

Doporučujeme asanovat celou konstrukci a nahradit ji novou.

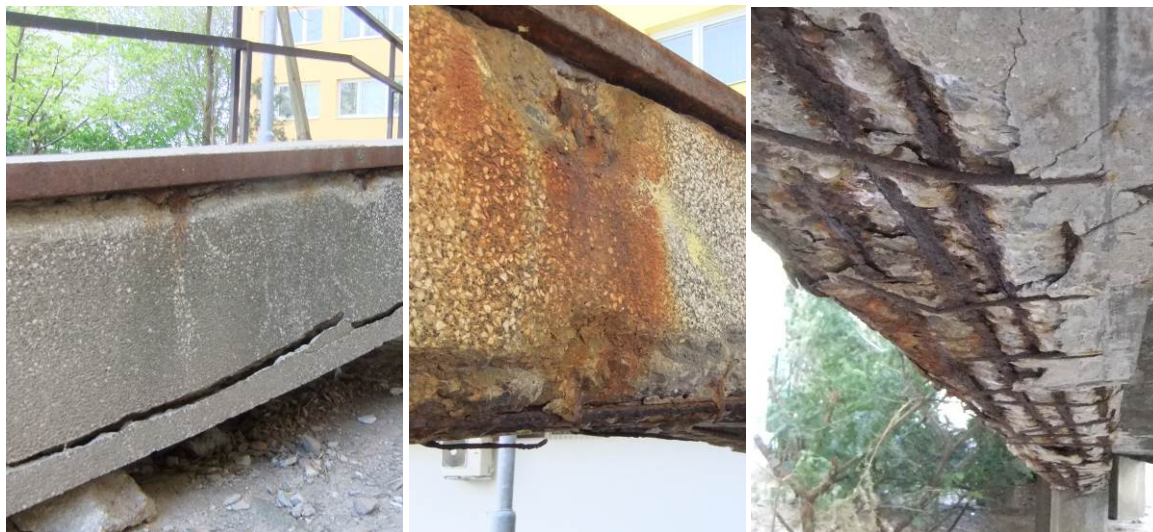
Nosná železobetonová konstrukce lávky vykazuje zejména na spodním líci pokročilou degradaci. Povrchová vrstva terasa je na bocích lemujících trámů rozpraskaná místy odpadává, ze spodní strany lemujících trámů je odtržená nebo zcela odpadená krycí betonová vrstva, trmínky trámů jsou přerezavělé a otevřené.

- poškození žeber lávky

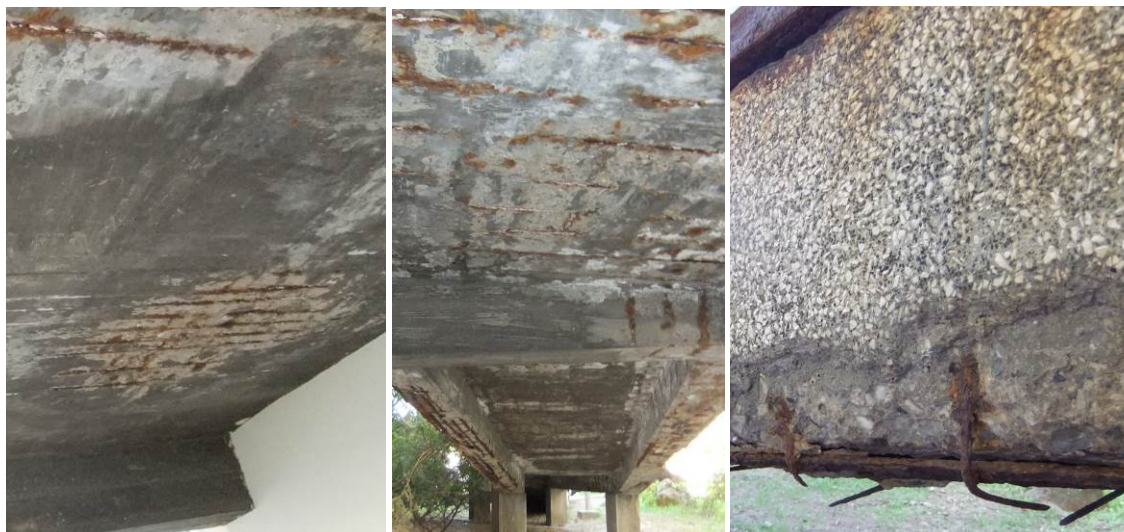
Podélné pruty jsou odrezlé minimálně z 50% plochy. Na spodním líci lomené desky je prokreslená zkorodovaná výztuž a krytí výztuže je zde prakticky nulové. Stav železobetonové konstrukce z horní strany není patrný, neboť se nachází pod vrchním betonovým krytem, dá se však očekávat, že vlivem zátek pravděpodobně i s rozmrazovacími prostředky, bude konstrukce rovněž značně narušena.

- obnažení a koroze armatury
