Odborný posudek

**Posouzení střechy, koncepční  
návrh nápravných opatření**

Areál vysokoškolských kolejí Masarykovy Univerzity  
Vinařská 5  
603 00 Brno

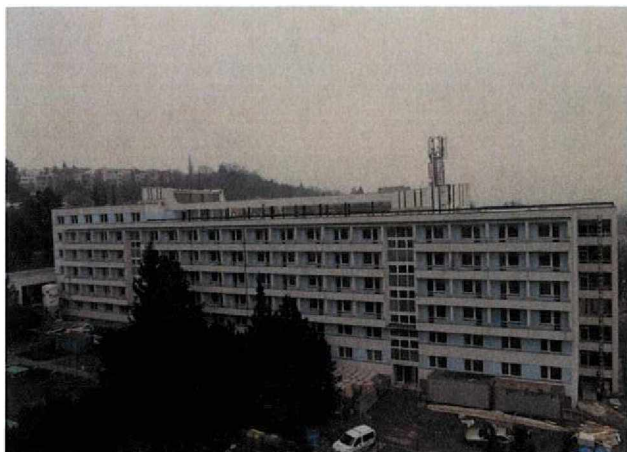
foto /1/ Celkový pohled na jeden z objektů

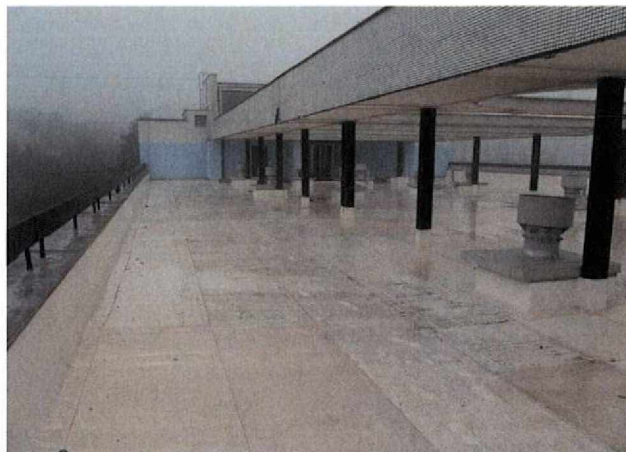
foto /2/ Částečný pohled na střechu

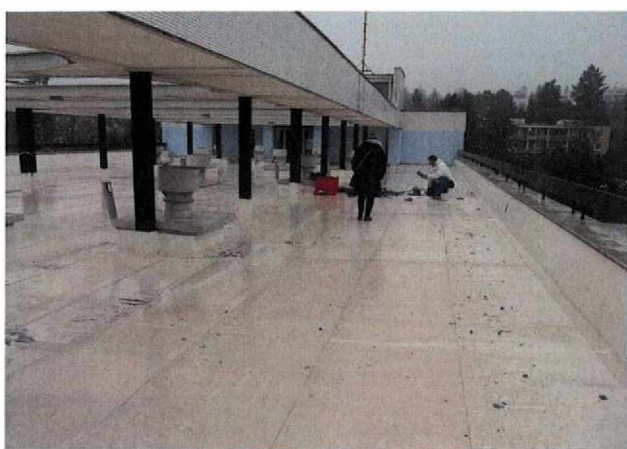
foto /3/ Částečný pohled na střechu

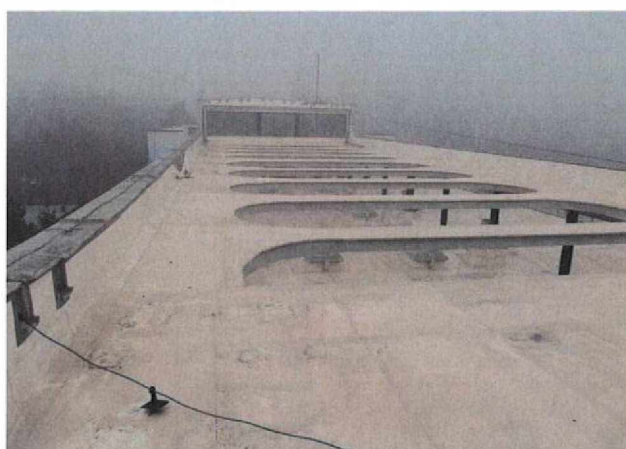
foto /4/ Konstrukce stínění

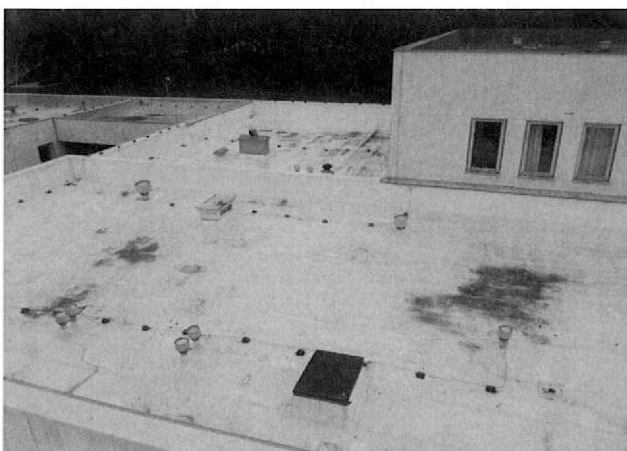
foto /5/ Částečný pohled na střechu

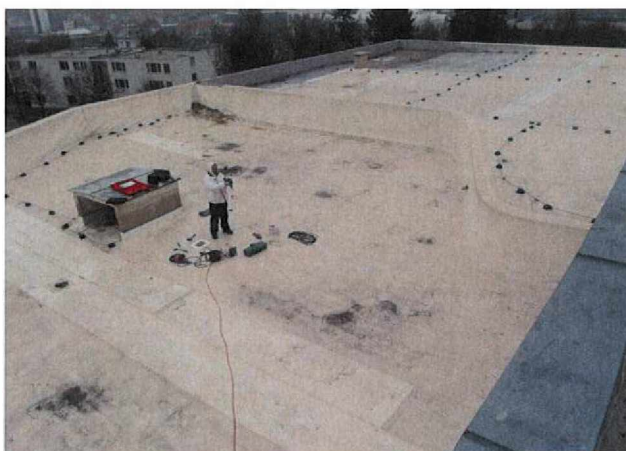
foto /6/ Částečný pohled na střechu

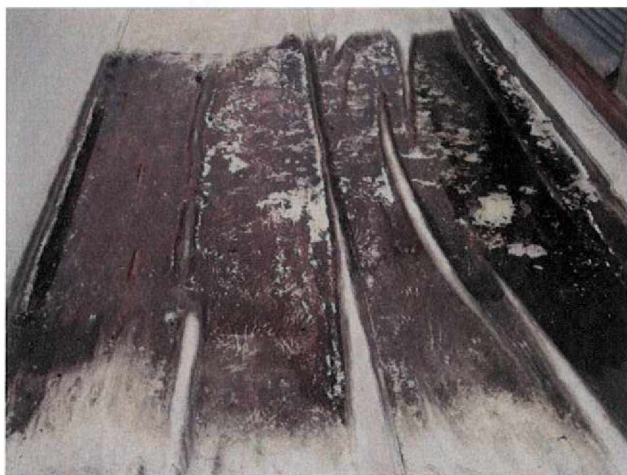
Hlavní hydroizolační vrstva je tvořena fólií na bázi Vynil-Acetát-Etylenu – VAEPLAN. Hydroizolační vrstva je lokálně zvrásněna. Místy byly zjištěny místa beze spádu, kde na hydroizolační vrstvě stojí voda.

foto /7/ Zvrásněná hydroizolace, stojící voda

- 2) Střešní krytina v ploše je značně zvrásněna. Její poškození brání plynulému odtoku vody. Dále byly v ploše zjištěny netěsnosti, kterými by mohla zatékat voda do skladby střechy. **Tato skutečnost je v rozporu s ČSN 73 1901.**

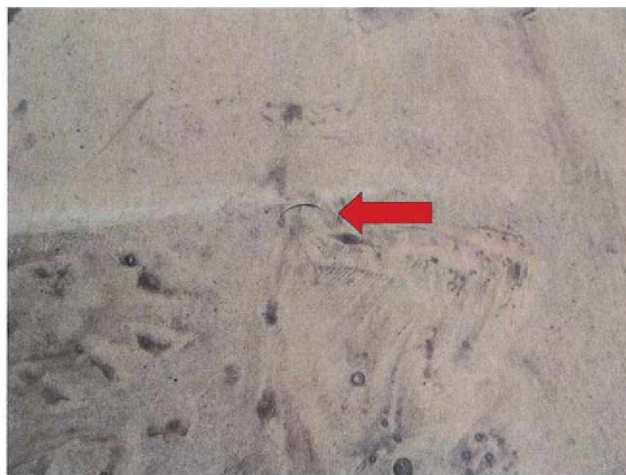
Při prohlídce byly lokálně nalezeny netěsnosti v ploše hydroizolace.

foto /8/ Netěsnost v ploše hydroizolace

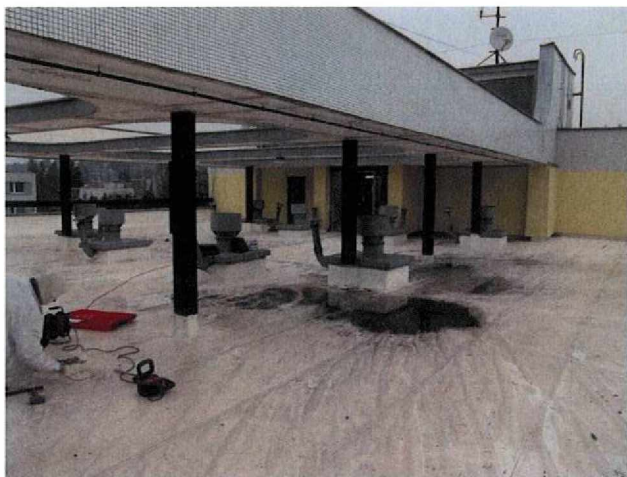
foto /9/ Zvrásněná hydroizolace, stojící voda

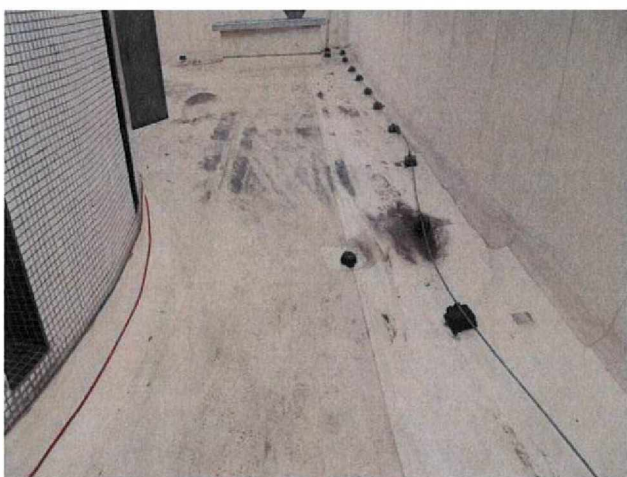
Hlavní hydroizolační vrstva je tvořena fólií na bázi Vynil-Acetát-Etylenu – VAEPLAN. Hydroizolační vrstva je lokálně zvrásněna. Místy byly zjištěny místa beze spádu, kde na hydroizolační vrstvě stojí voda.

foto /10/ Zvrásněná hydroizolace, stojící voda

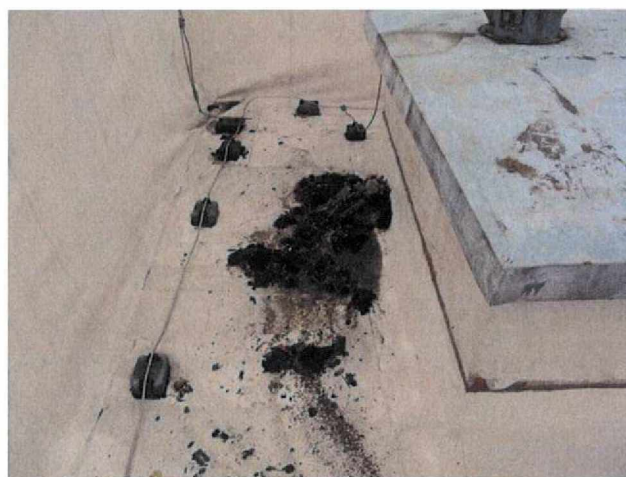
Lokálně byly na střeše nalezeny nánosy nečistot, které mohou bránit odtoku vody.

foto /11/ Nánosy nečistot

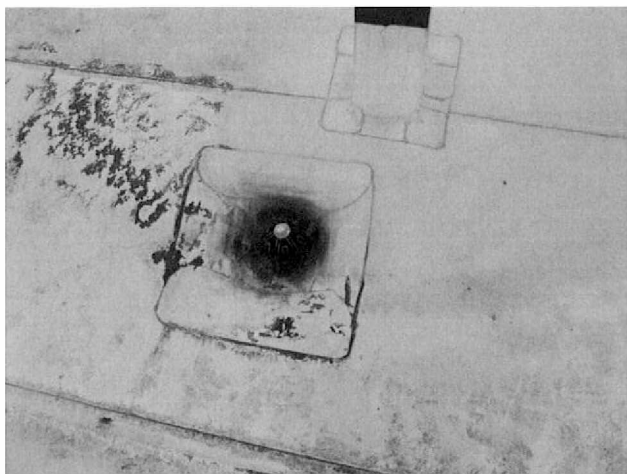
foto /12/ Vnitřní vtok

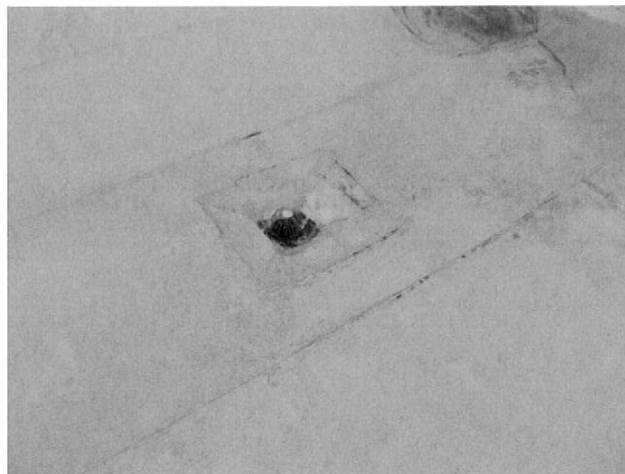
foto /13/ Vnitřní vtok

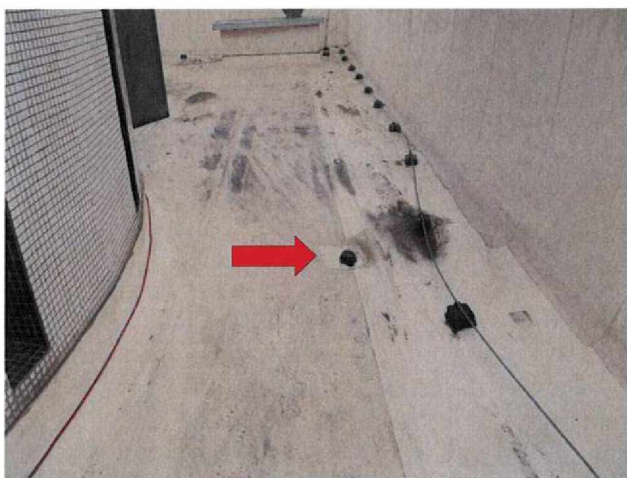
Střechy jsou odvodněny do vnitřních vtoků. U vtoků jsou osazeny ochranné košíčky. U některých vtoků byla výrazně zvrásněna hydroizolační vrstva a brání odtoku vody. U jednoho vtoku byla zjištěna významné poškození hydroizolační vrstvy.

foto /14/ Vnitřní vtok

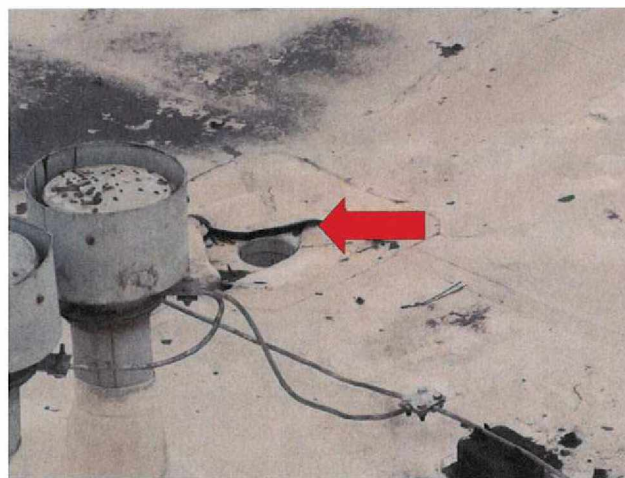
foto /15/ Poškození u vtoku

- 3) Odvodnění střech je provedeno do vnitřních vtoků. Průměr vtoků je v rozmezí 40 mm – 95 mm. Nízký průměr vtoku může vést při přívalovém dešti k jeho zahlcení. U jednoho z vtoků byla zjištěna významná netěsnost. V rámci opravy střechy doporučujeme provést kompletní měnu a sjednocení velikosti odvodňovacích prvků.

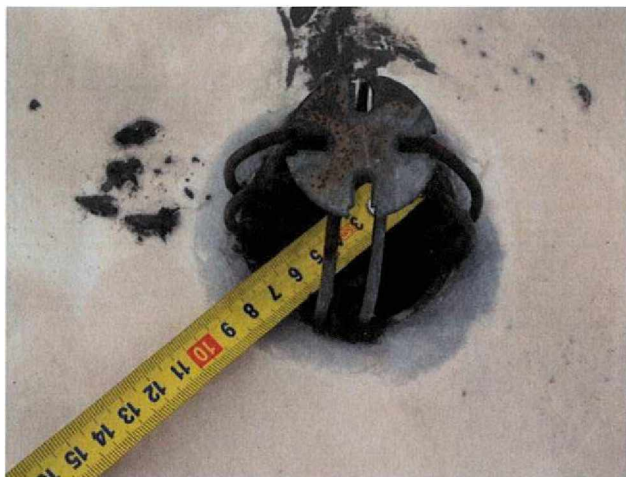
U střešních vtoků byl ověřen průměr. Na střeše jsou vtoky o průměru v rozmezí 40 mm, 65 mm, 90 mm.

foto /16/ Vnitřní vtok – DN 40 mm

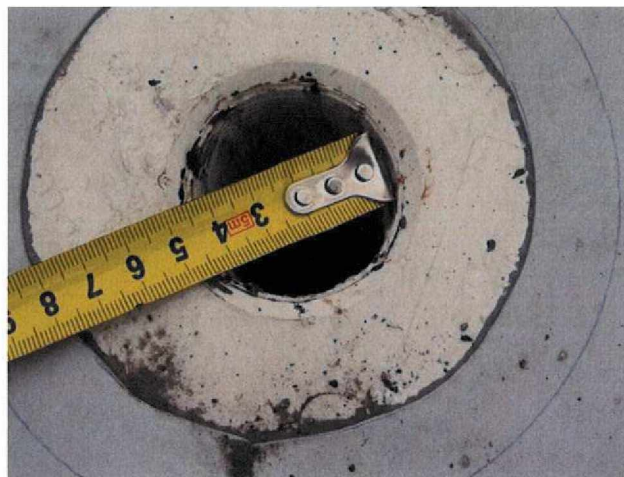
foto /17/ Vnitřní vtok – DN 40 mm

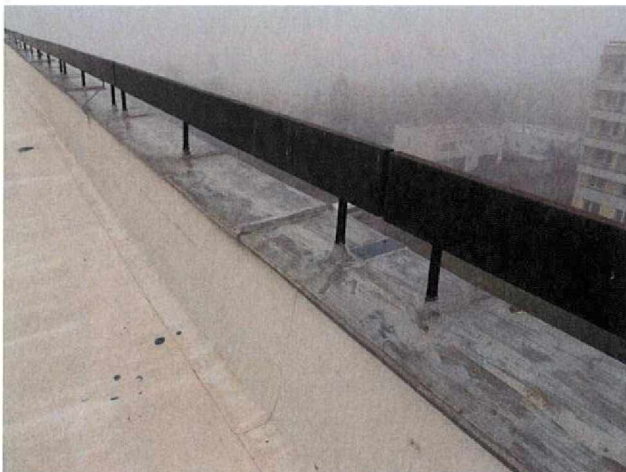
Po obvodu je střecha ukončena atikou. Atika je vysoká cca 1000 mm. Koruna atiky je oplechována. Výška atiky je navýšena ocelovým zábradlím. Spád atiky je minimální. Hydroizolační vrstva je vytažena na vnitřní stranu atiky. Na celé výšce atiky není kotvena. V místě přechodu vodorovné hydroizolace na svislou část není provedeno kotvení např. pomocí koutové lišty. Na svislé části je hydroizolační vrstva značně vyvěšena.

foto /18/ Atika

- 4) Koruna atiky je oplechována. Oplechování atiky není v dostatečném spádu. Vzhledem k prostupujícím stojkám zábradlí může existovat riziko zatékání. **Tato skutečnost je v rozporu s ČSN 73 3610.**

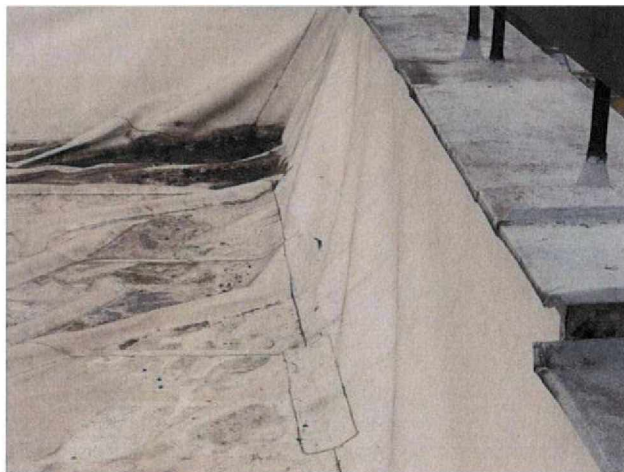
foto /19/ Vyvěšená fólie na atice

- 5) Hydroizolace je na atikách vytažena na celou jejich výšku bez kotvení na svislé části. Vzhledem k tomu, že hydroizolace není na svislé části kotvena, dochází k jejímu vyvěšení. **Tato skutečnost je v rozporu s montážními návody renomovaných výrobců hydroizolačních fólií.**

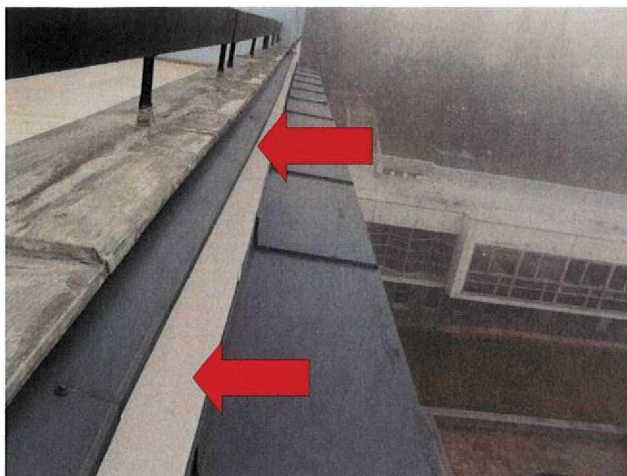
Vnější strany je atika zateplena.

foto /20/ Vnější zateplení atiky

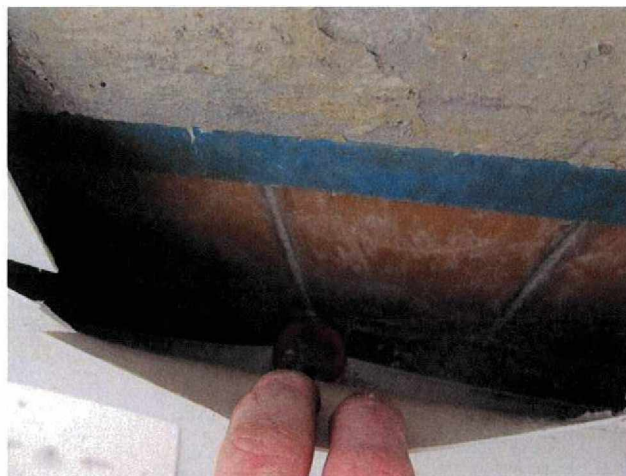
foto /21/ Uchycení fólie u atiky

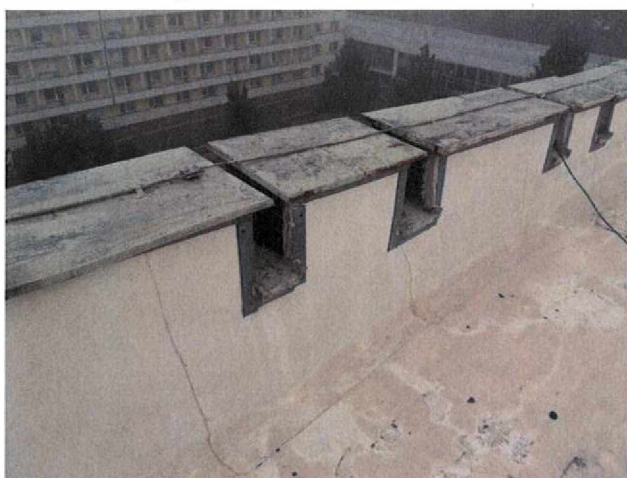
Zastínění je také po obvodu ukončeno atikou. Na vnitřní straně atiky je vytažena hydroizolační fólie. Tato je značně vyvěšena a lokálně značně poškozena. Atika je výškově členěna. Lokálně docházelo k zatékání, proto bylo v místě členění provedeno dotěsnění přířezy hydroizolace.

foto /22/ Členění atiky stínění

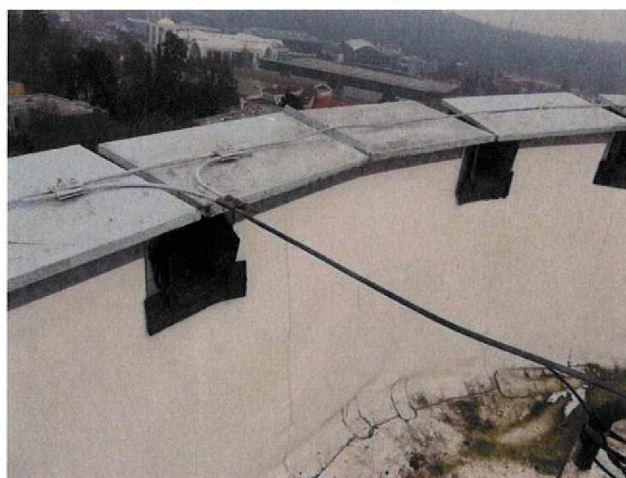
foto /23/ Dodatečná hydroizolace v místě členění

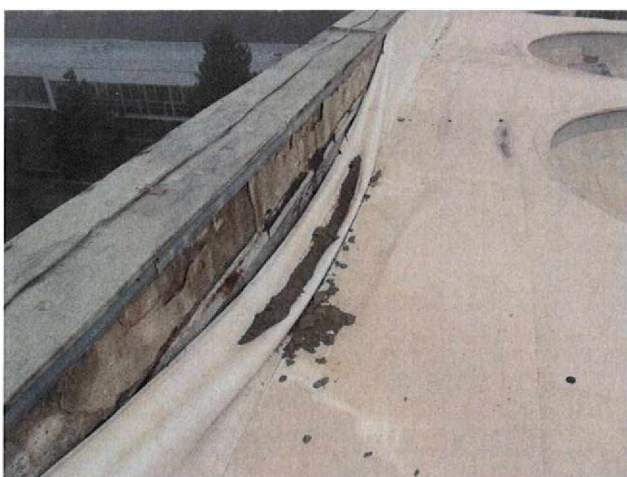
foto /24/ Poškození hydroizolace na atice

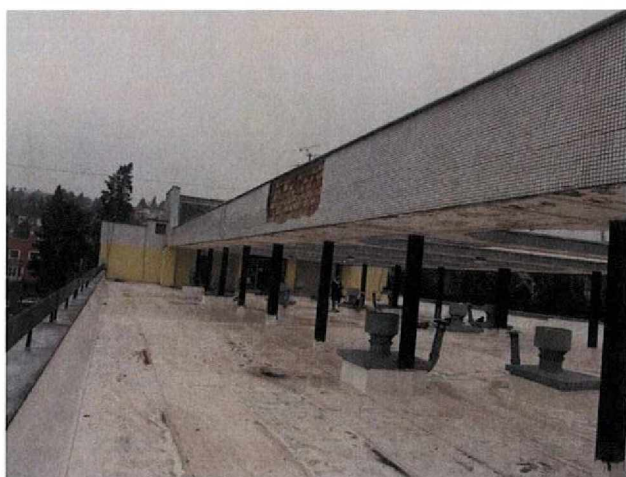
foto /25/ Následky zatékání

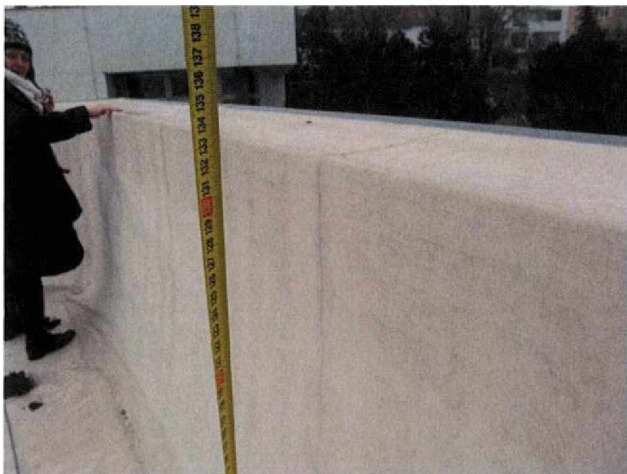
Po obvodu je střecha ukončena atikou. Atika je vysoká v rozmezí 200 až 1350 mm. Hydroizolace je vytažena až na korunu atiky.

foto /26/ Nejvyšší výška atiky

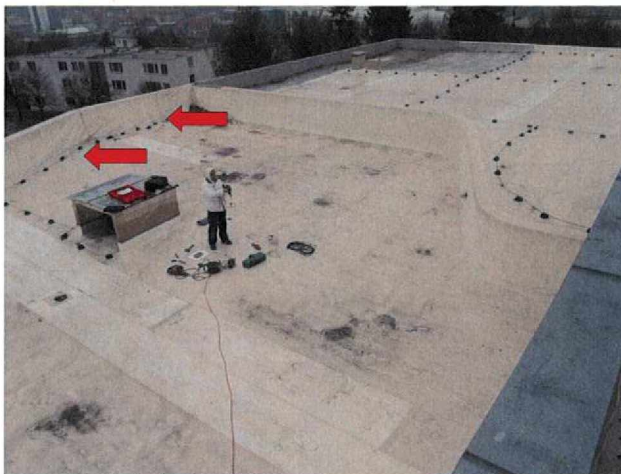
Na celé výšce atiky není kotvena. V místě přechodu vodorovné hydroizolace na svislou část není provedeno kotvení např. pomocí koutové lišty. Na svislé části je hydroizolační vrstva značně vyvěšena.

foto /27/ Vyvěšená hydroizolace na atice

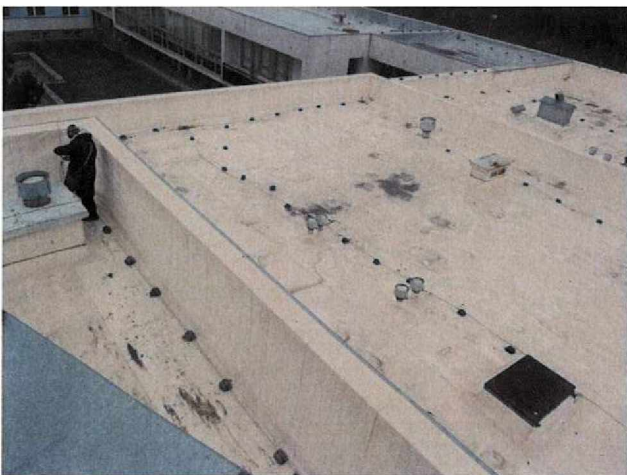
Na střeše je zřízena ochrana proti bleskům. Bleskosvodné lano je uchyceno na oplechování atiky. Dále je středem střechy v obou směrech taženo bleskosvodné lano, které je uchyceno k plastovým podložkám. Tyto podložky byly bez separace volně položeny na střešní krytině. Lokálně podložky držící bleskosvodné lano odpadly.

foto /28/ Odpadnuté podložky

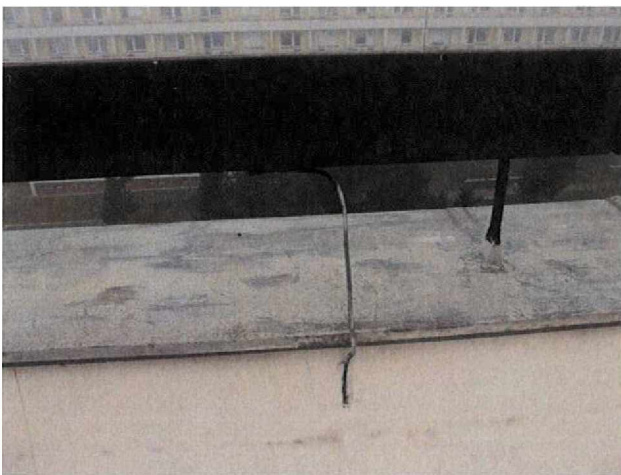
Bleskosvodné lano je vedeno skrze atiku a dále pak pod zateplovacím systémem k terénu, kde je napojeno na zemnění. V místě prostupu skrze hydroizolační vrstvu nebylo lano těsněno.

foto /29/ Prostup bleskosvodného lana

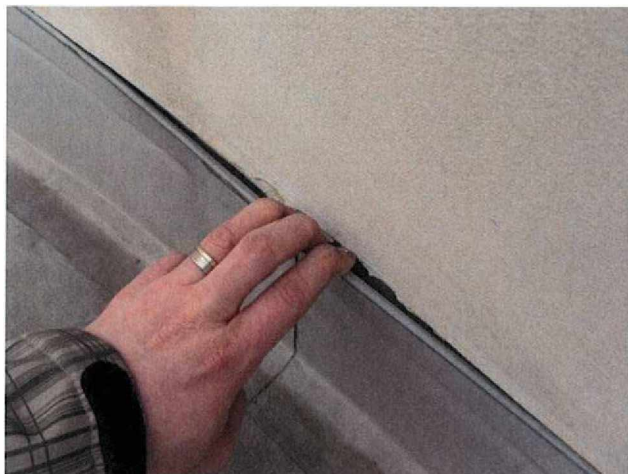
V místě ukončení hydroizolace na navazující stěně bylo ukončení provedeno pomocí oplechování. Mezi oplechováním a navazující stěny byly zjištěny netěsnosti.

foto /30/ Netěsnost v místě napojení na stěnu

- 6) Ukončení hydroizolace na navazujících stěnách je provedeno pomocí oplechování. Spára mezi oplechováním a stěnou nebyla dotěsněna. V tomto místě dochází k zatékání pod střešní krytinu. **Tato skutečnost je v rozporu s ČSN 73 1901 a s montážními návody renomovaných výrobců hydroizolačních fólií.**

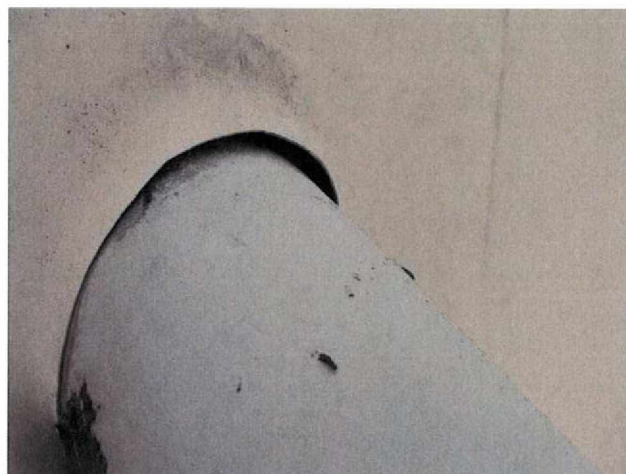
Na střeše byl dále nalezen kruhový prostup v navazující stěně. Hydroizolační vrstva není kolem prostupu utěsněna.

foto /31/ Kruhový prostup
