## ZPRÁVA O REVIZI KANALIZACE

**Objekt :** Botanická 68a, Centrum CERIT-SC  
**Místo:** Brno - Ponava  
**Datum :** 5. 12. 2012

## Inspekční protokol

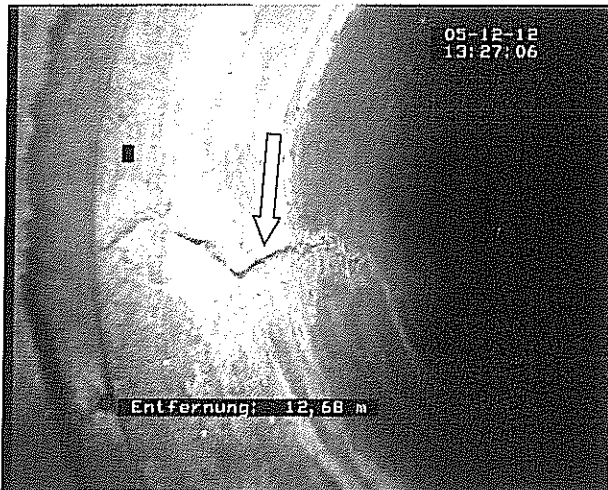
**FOTO 001:** 6,6m - netěsnost, paprskovité trhliny, celkový obvod v úseku 6,6 - 15,4m, exfiltrace

Doporučujeme opravu úseku bezvýkopovou technologií.

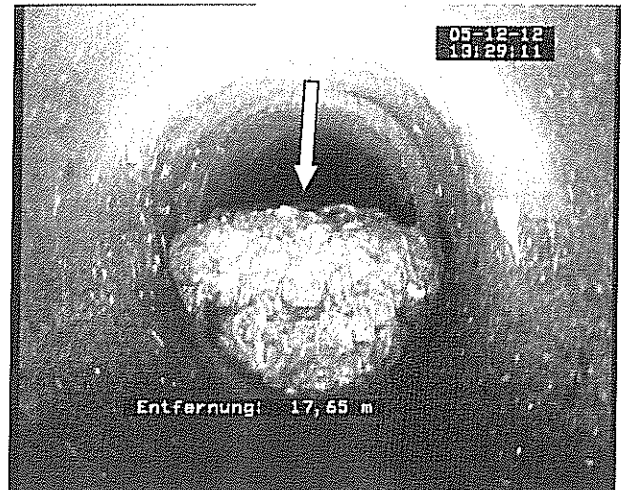
Průtočnost:	Omezena v místě vylomených střepů v průtočné části - tvorba splaškových naplavenin. V úseku dochází k úniku kanalizačních vod mimo potrubí.
Stěny potrubí:	Narušeny trhlinami, místy vylomenými střepy.
Spoje:	Ve staničení 12,7m, 15,4m a 27,9m nedoražené, netěsné. Spoj ve staničení 17,8m je taktéž netěsný.

**FOTO 002:** 17,6m - překážka odtoku, splaškové naplaveniny cca 50% profilu, následně odstraněny

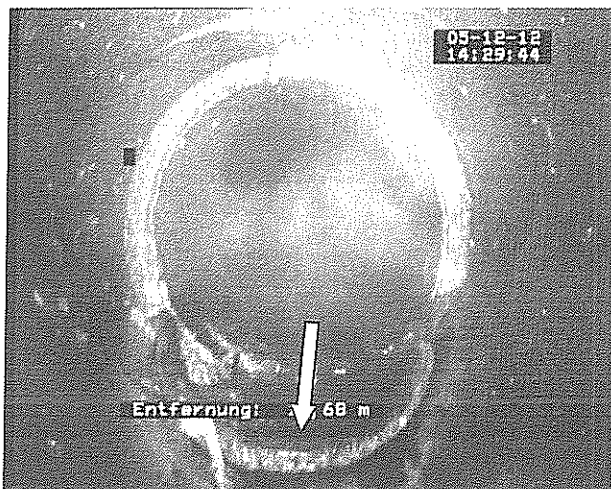
**FOTO 003:** 17,7m - netěsnost, paprskovité trhliny a vylomené střepy, celkový obvod, exfiltrace

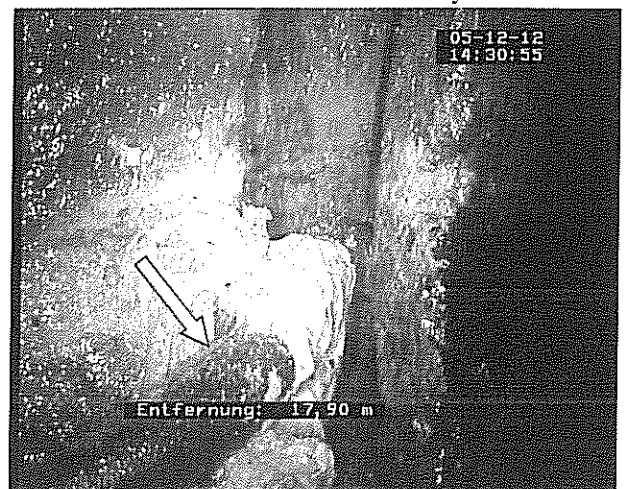
**FOTO 004:** 17,8m - překážka odtoku, těsnění ze spoje včnivající do profilu potrubí, vpravo i vlevo, exfiltrace

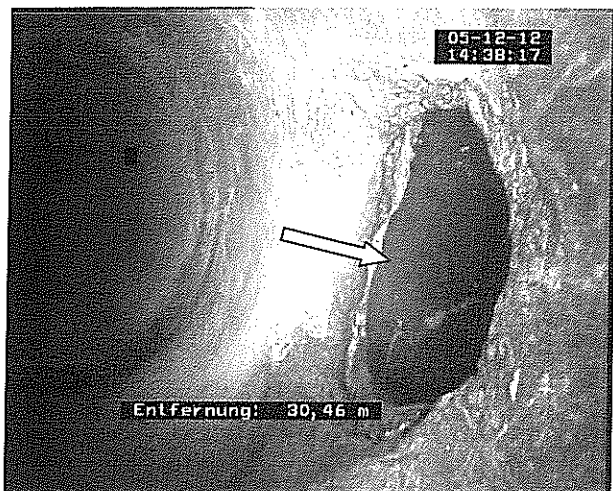
FOTO 005: 30,3m - zaústění, v horní části

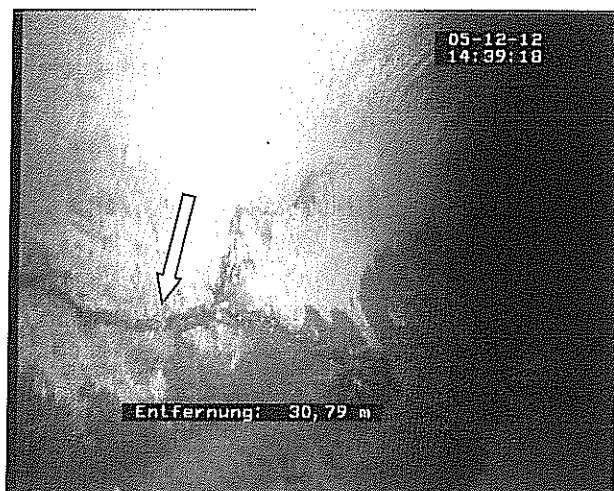
FOTO 006: 30,5m - netěsnost, paprskovité trhliny, celkový obvod v úseku 30,5 - 31,8m, exfiltrace

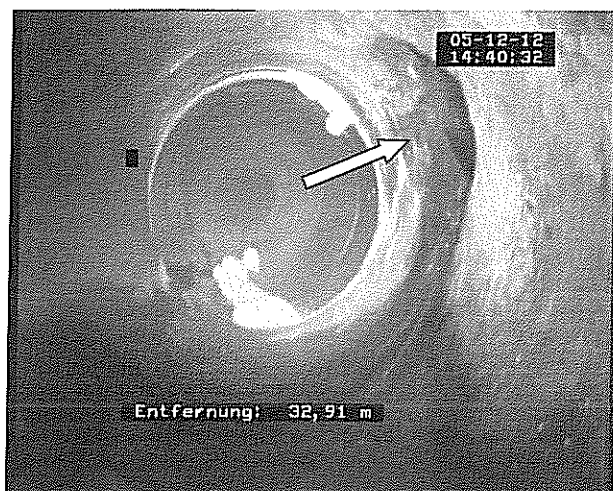
FOTO 007: 32,5m - zaústění, v horní části
