Technický list změny 30b

Centrum podpory humanitních věd - CARLA

Oprava vnitřních omítek stropů v jiném rozsahu.

**o posouzení stropních omítek na stavbě „Centrum podpory
humanitárních věd CARLA“, FF MUNI Brno, Arne Nováka 1**

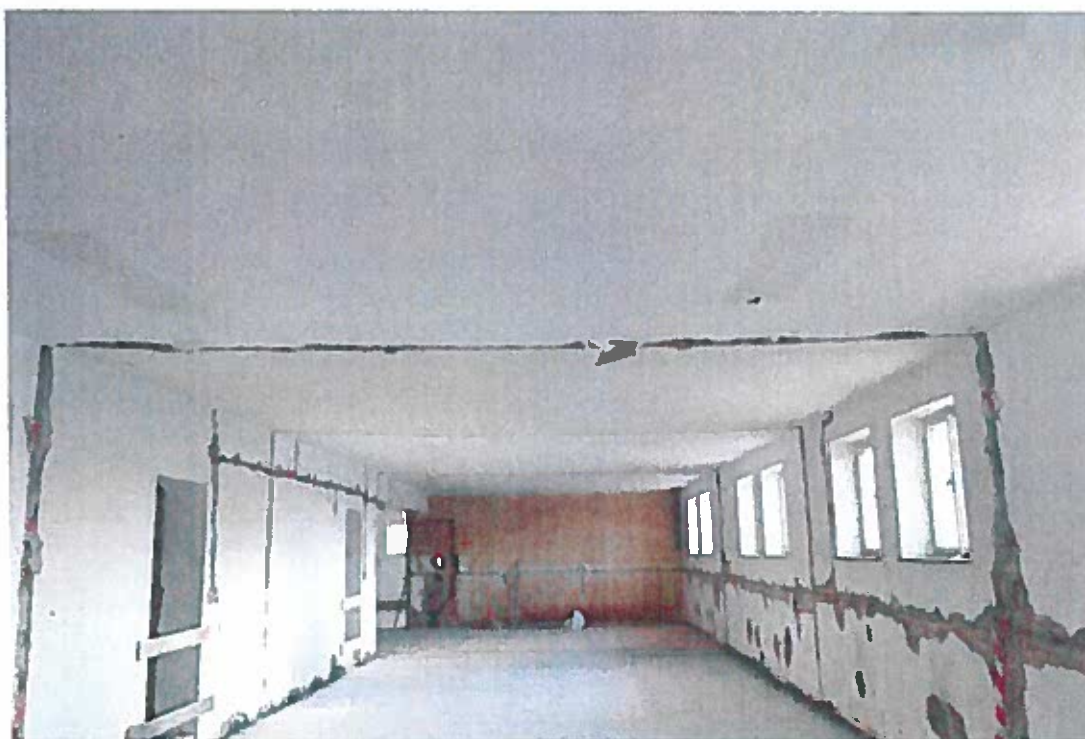
Foto. 1 Místnost A.N04.012-015, poškozená omítka po odstranění příček a současně patrné nadměrné průhyby stropů. Jedná se o dřevěné trámy a velké rozpětí, jedná se o problém celého 4. NP snad s výjimkou původní chodby.

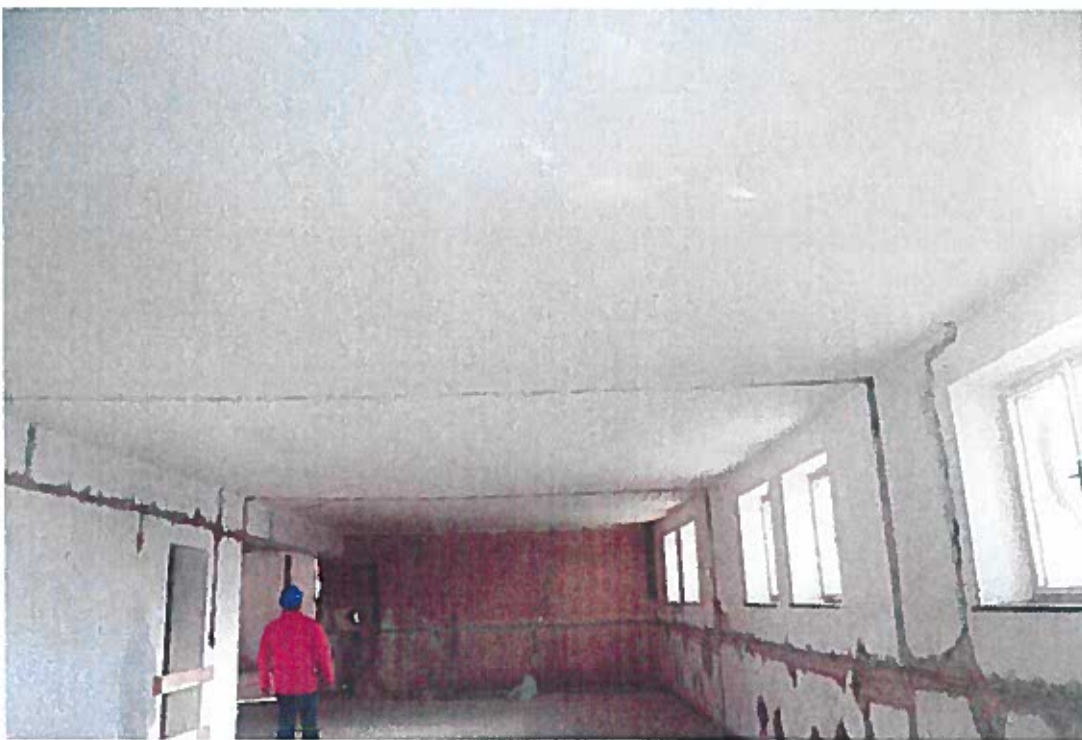
Foto. 2 Místnost A.N04.012-014, o nadměrných průhybech svědčí i způsob porušení podhledů trhlinami – trhliny jsou výrazné a jejich směr je kolmý na směr stropních trámů.

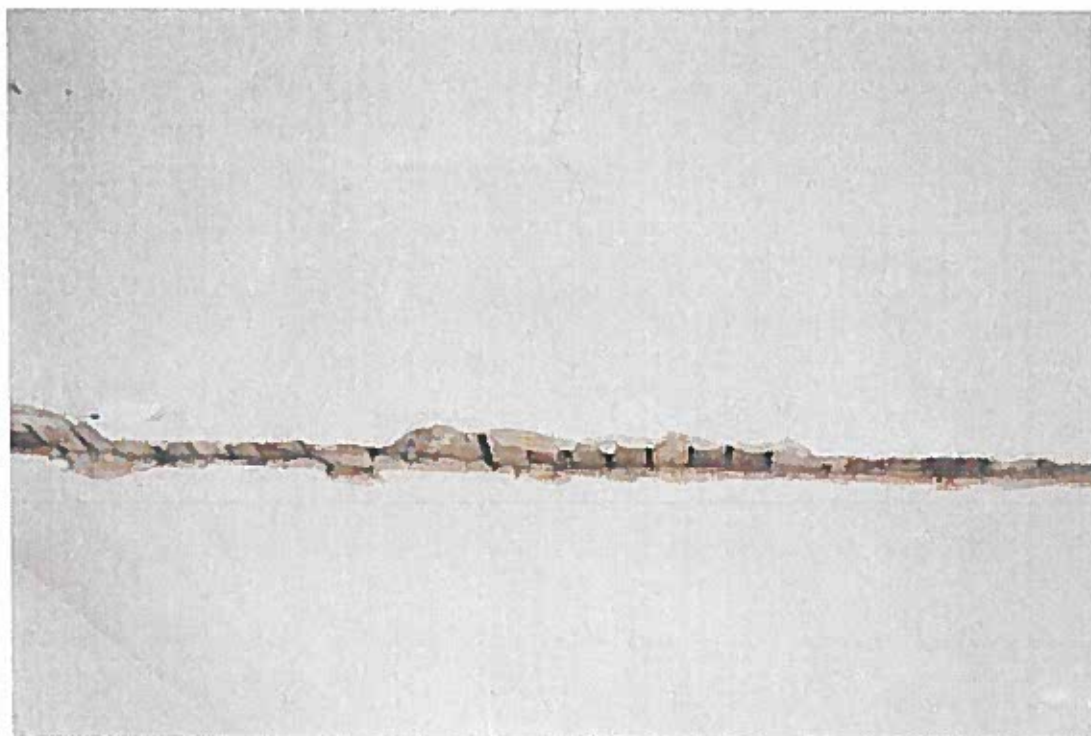
Foto. 3 Místnost A.N04.014-015, detail odstraněné části podhledu po vybourání příčky.

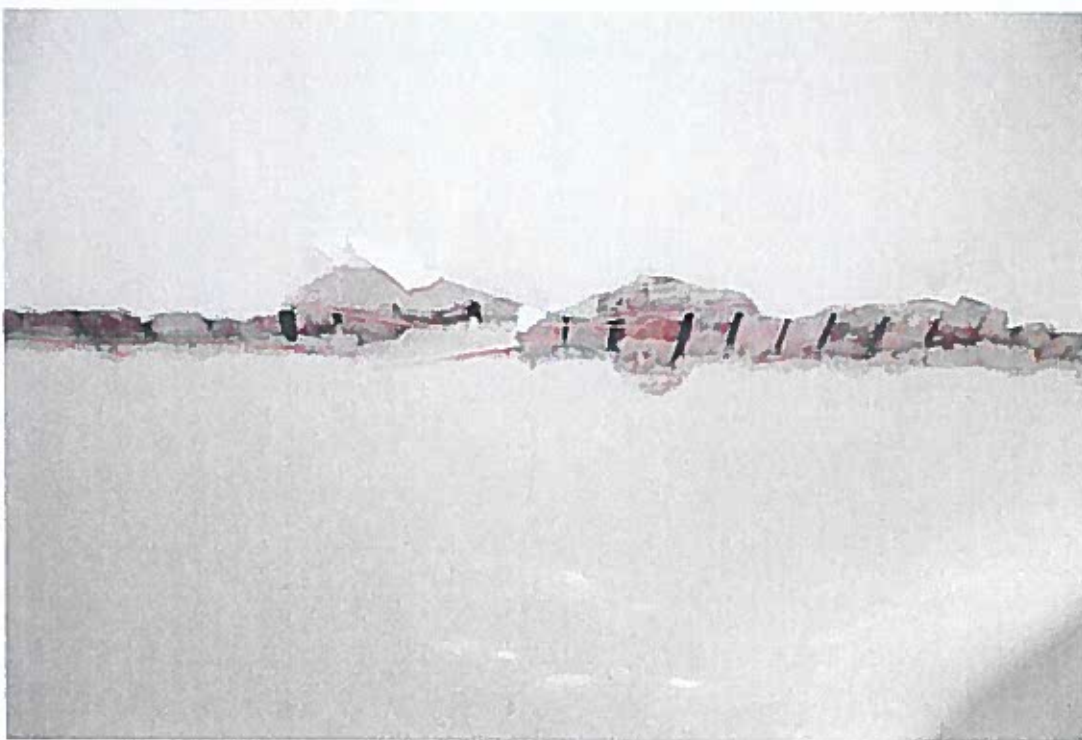
Foto. 4 Místnost A.N04.014-015, detail odstraněné části podhledu po vybourání příčky, zvláště patrné podélné trhliny v podhledu vlivem průhybu stropu.

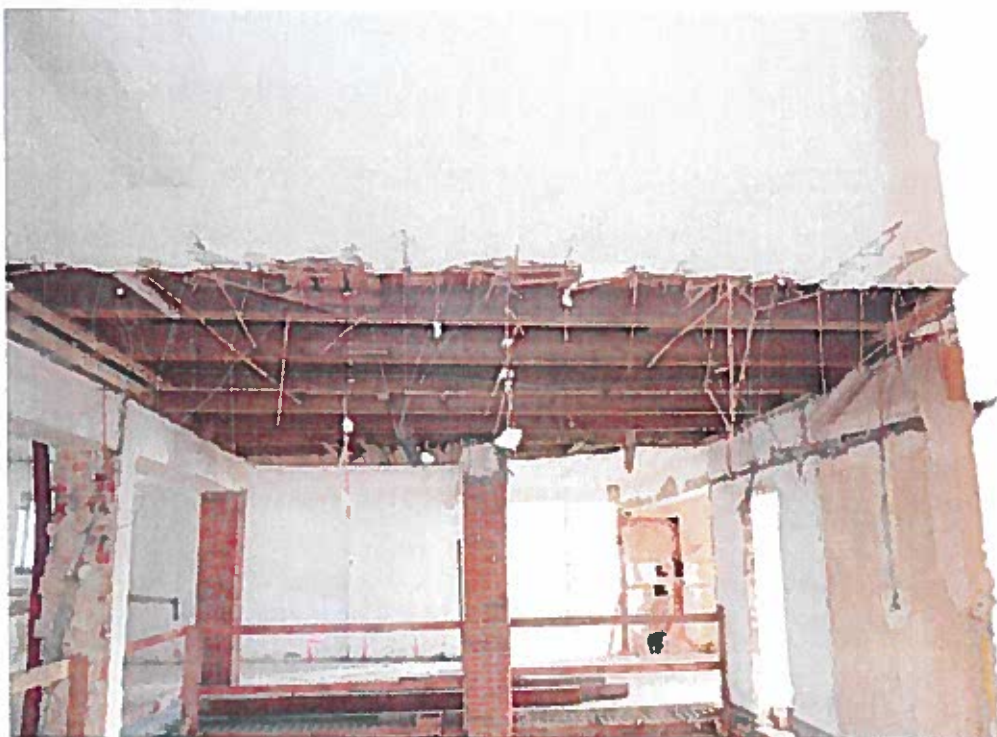
Foto. 5 Pohled na obnažené stropní trámy ve 4.NP budovy A, foceno z A.N04.026.

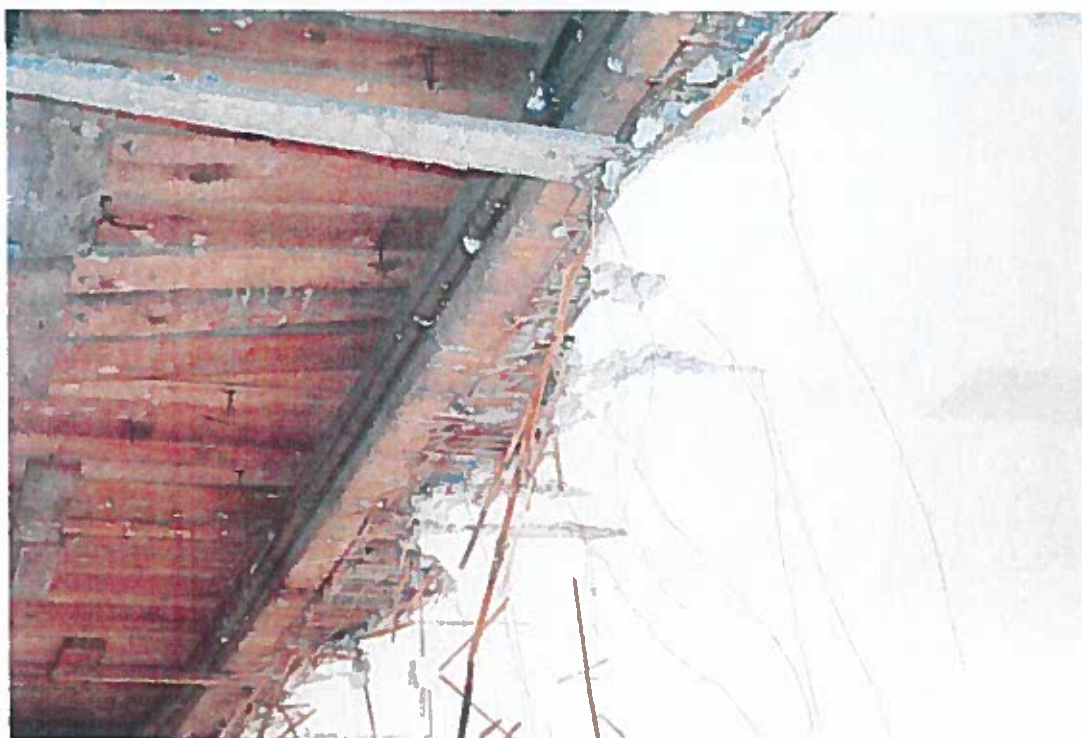
Foto. 6 Detail vybourané části podhledu z foto5, fotografováno od schodiště. V detailu je vidět, že rákos ve 4. NP je odlišný od rákosu ve 3.NP – je silnější. Souvisí to s rozdílným stářím obou podlaží.

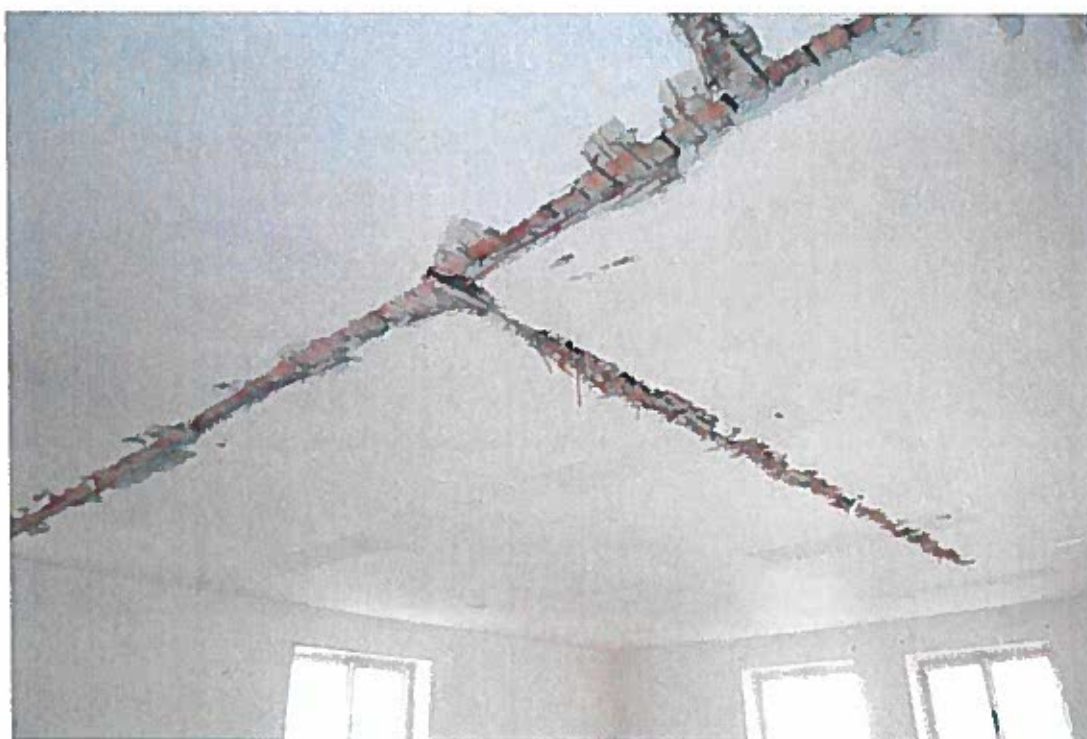
Foto. 7 Odstraněné části podhledů po vybourání příček v místnosti A.N04.011, opět výrazný průhyb celého stropu.

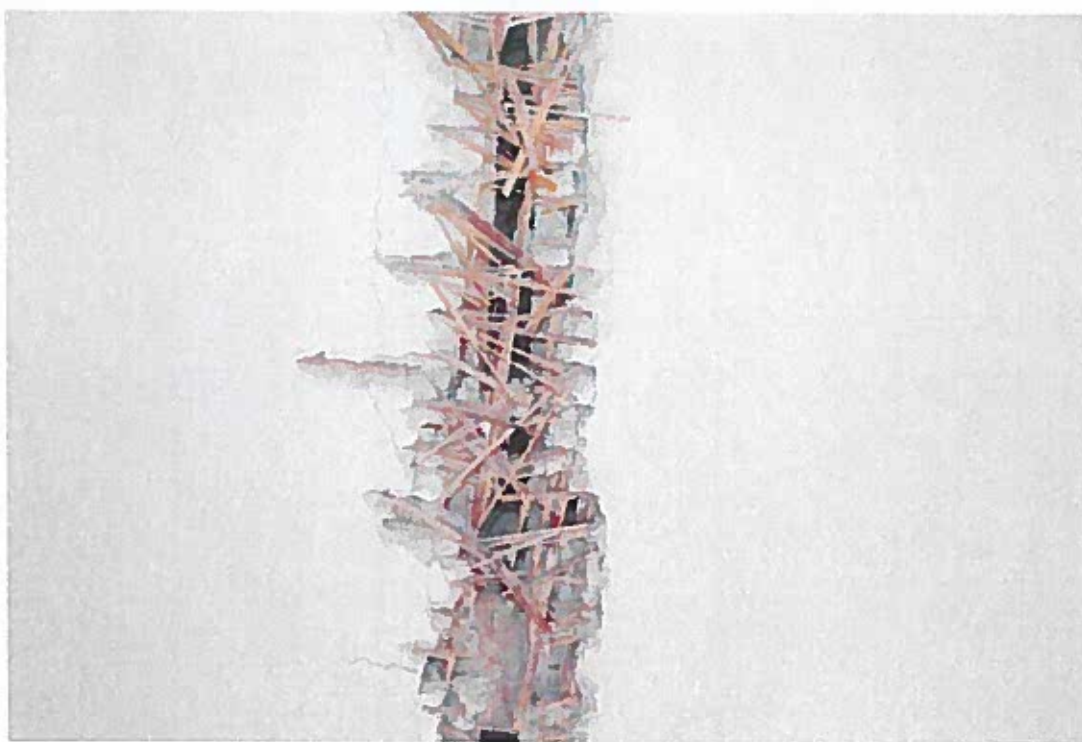
Foto. 8 Místnost A.N04.011, detail odstraněné části podhledu po vybourání příčky. Rákosové rohože jsou zde připevněny v obou směrech.

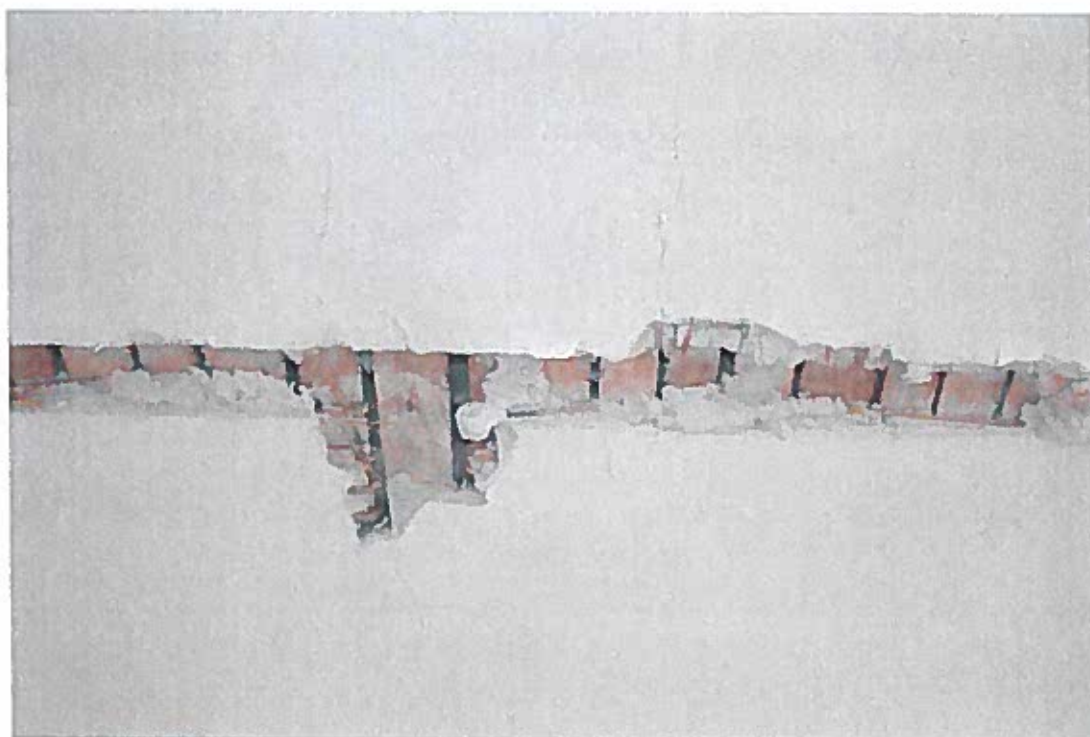
Foto. 9 Místnost A.N04.009, kromě relativně řídkého rákosu (v obou dvou směrech jsou zde zejména patrné výrazné trhliny způsobené průhybem stropu, jdoucí ve směru podbití, tedy kolmo na směr stropních trámů).

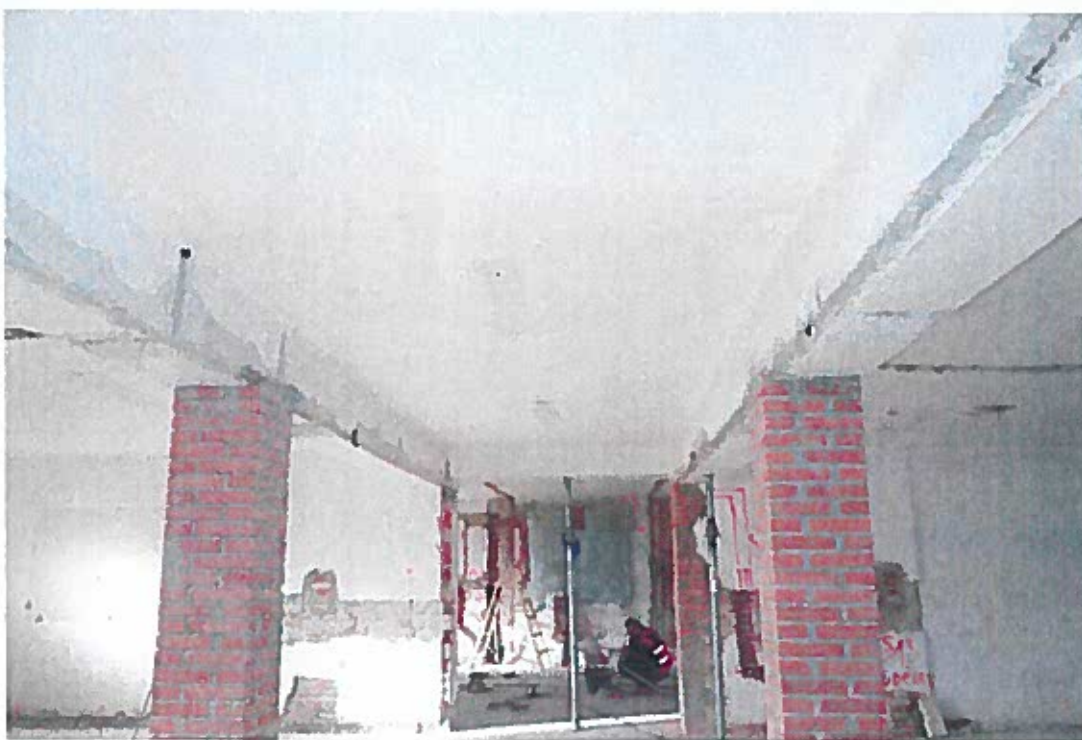
Foto. 10 Místnost A.N04.010, původní chodba ve 4. NP. Zde je poškození rákosových podhledů menší, zřejmě z důvodu menšího rozpětí a tím i průhybu stropních trámů.

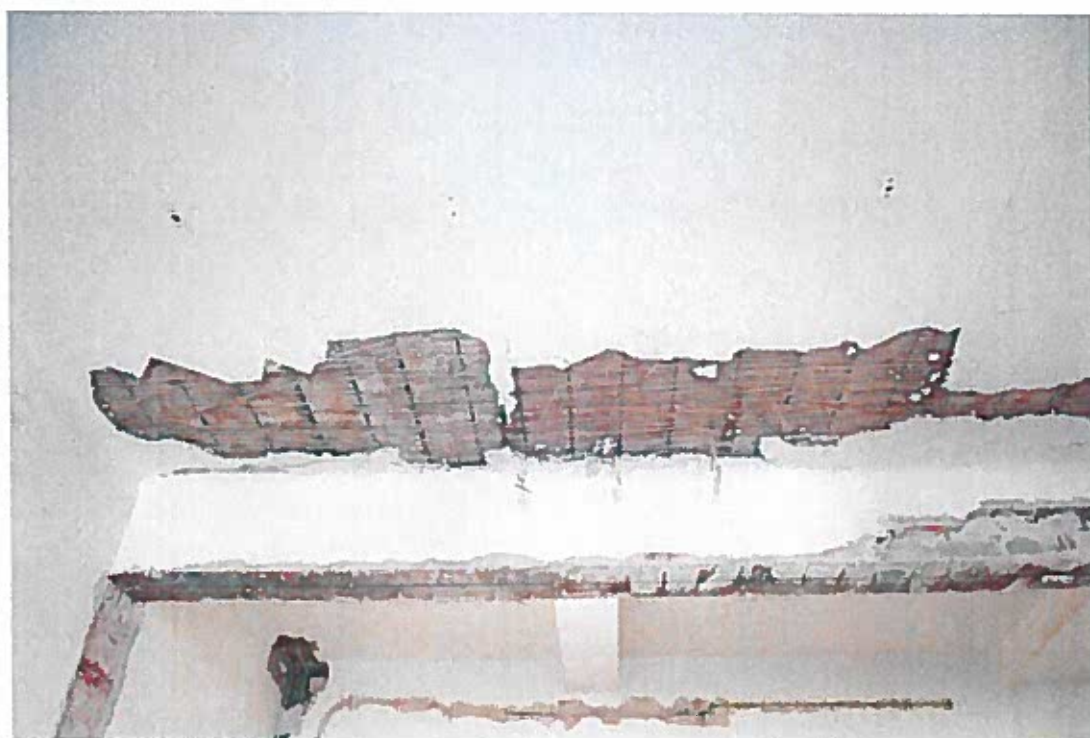
Foto. 11 Místnost A.N03.000, podhled poškozený ve velké ploše, rákosová rohož jde pouze v jednom směru a je poměrně řídká.

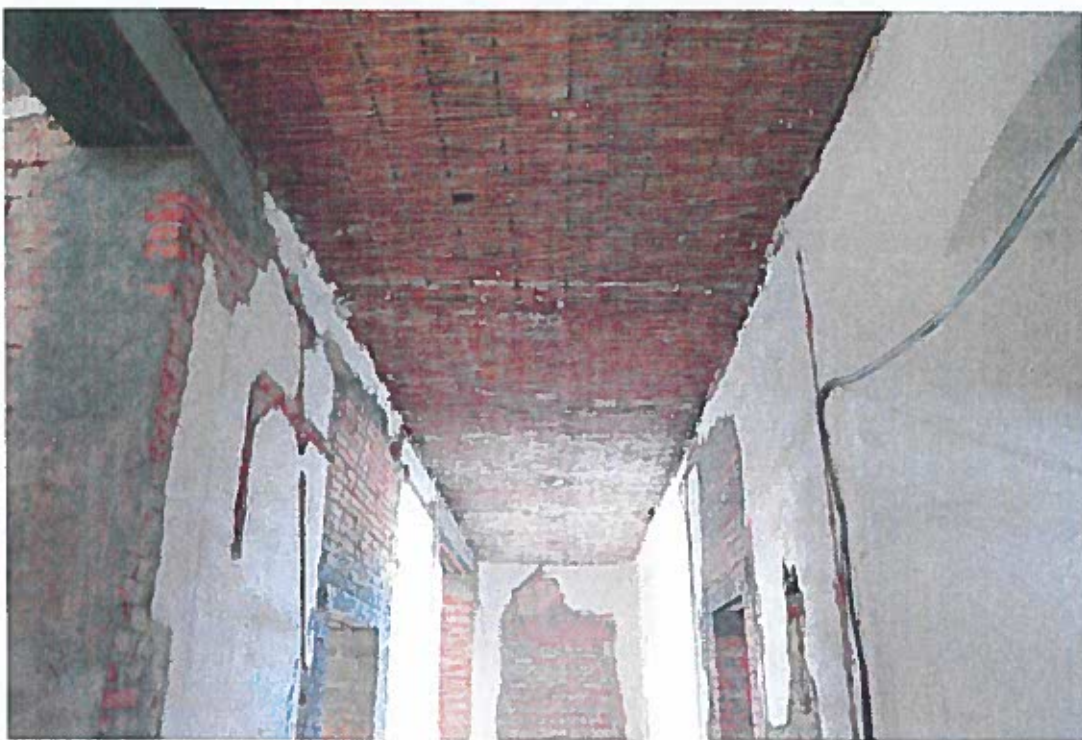
Foto. 12 Místnost A.N03.001 – chodba ve 3.NP podlaží se zcela obnaženou rákosovou rohoží. Pohled směrem k budově B1.

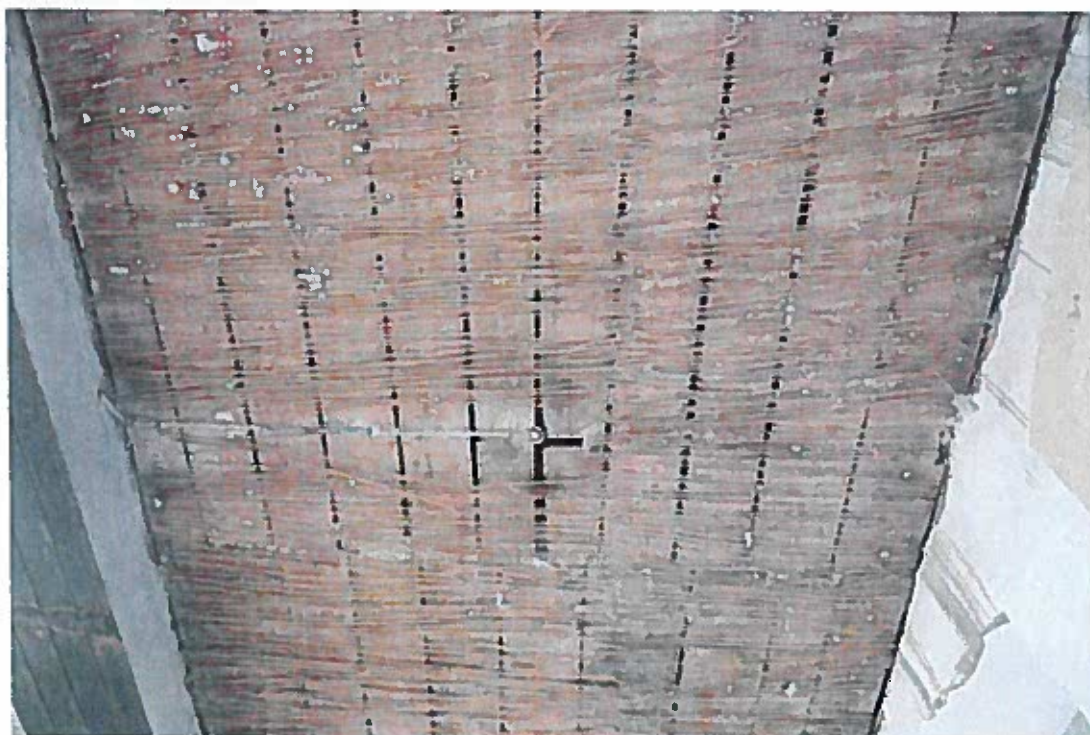
Foto. 13 Místnost A.N03.001 – detail obnažené stropní rákosové rohože po odstranění veškeré omítky. Rohož vede pouze v příčném směru a je řídký, rákosové stvoly jsou tenké a polámané. Diskutabilní je rovněž stav deskového podbití, které je seschlé.

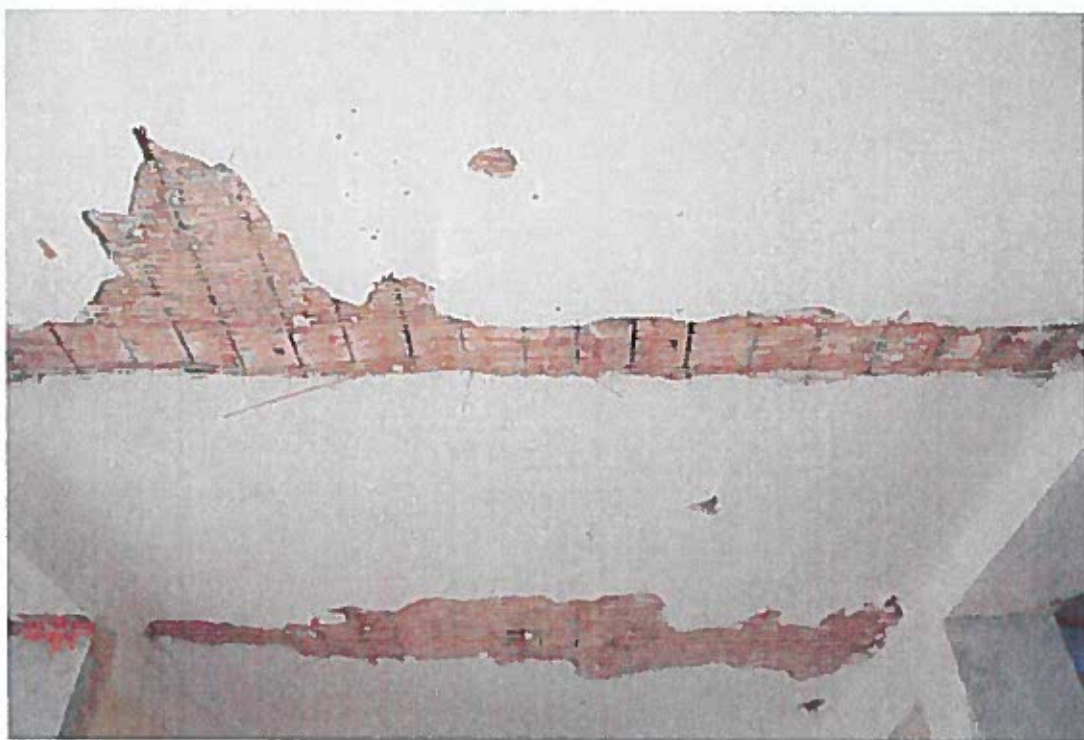
Foto. 14 Místnost A.N03.013, pohled do A.NO3.009 (chodba). Kromě zcela obnažených rohoží je omítka narušená trhlinami prakticky v celé ploše. Kromě trhlin jsou zde patrné i skvrny po zatékání vody – toto podlaží bylo původně poslední pod střechou.

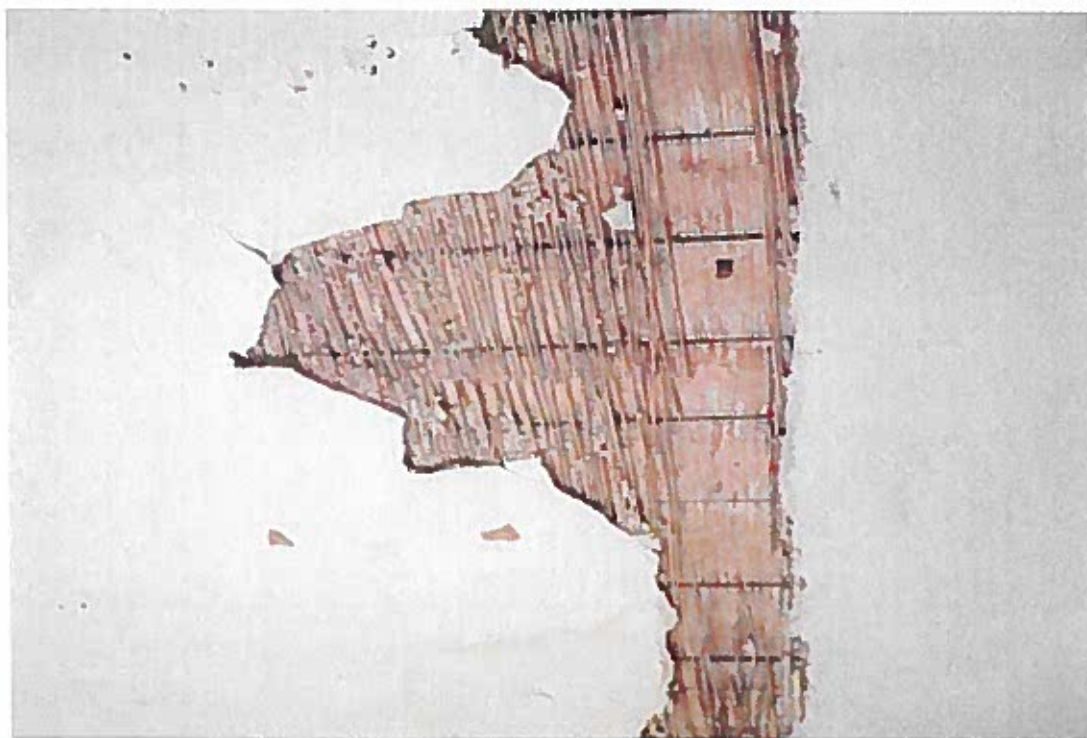
Foto. 15 Místnost A.N03.013, detail řídké rákosové rohože a značně poškozené omítky, na niž jsou viditelné trhliny i záteky vody z minulosti.

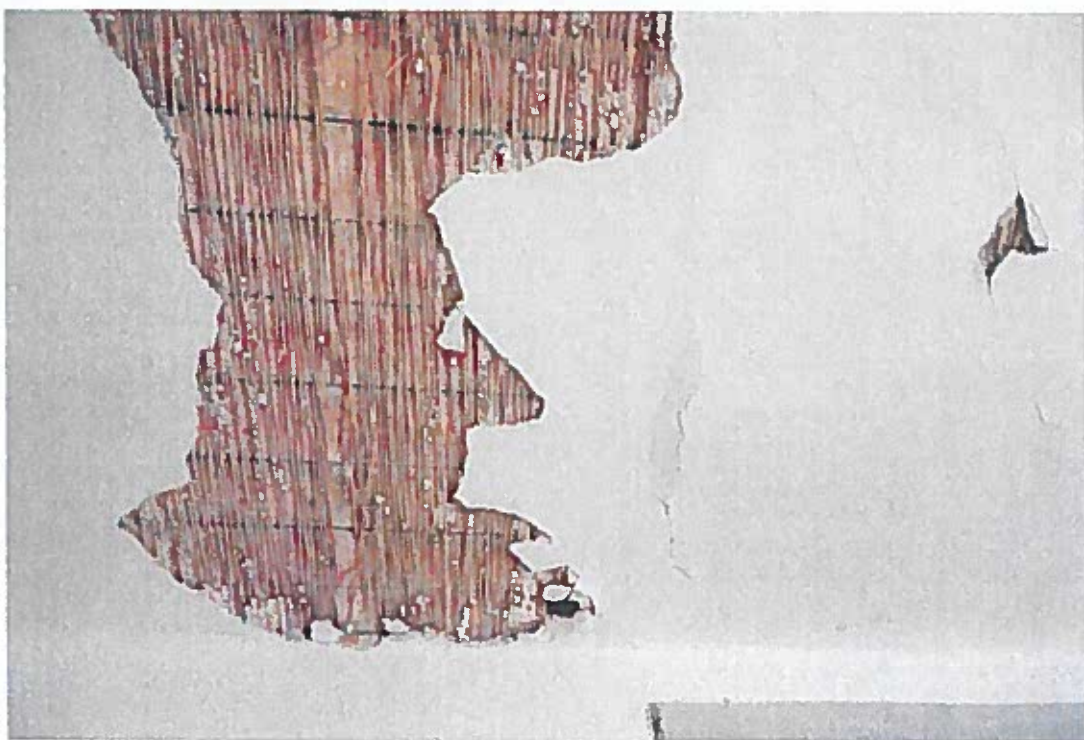
Foto. 16 Místnost A.N03.022 a 009 (chodba) s velmi špatným stavem omítky i podhledu – trhliny v ploše i ve fabionu, odloupená omítka, řídká rákosová rohož s tenkými stvoly.

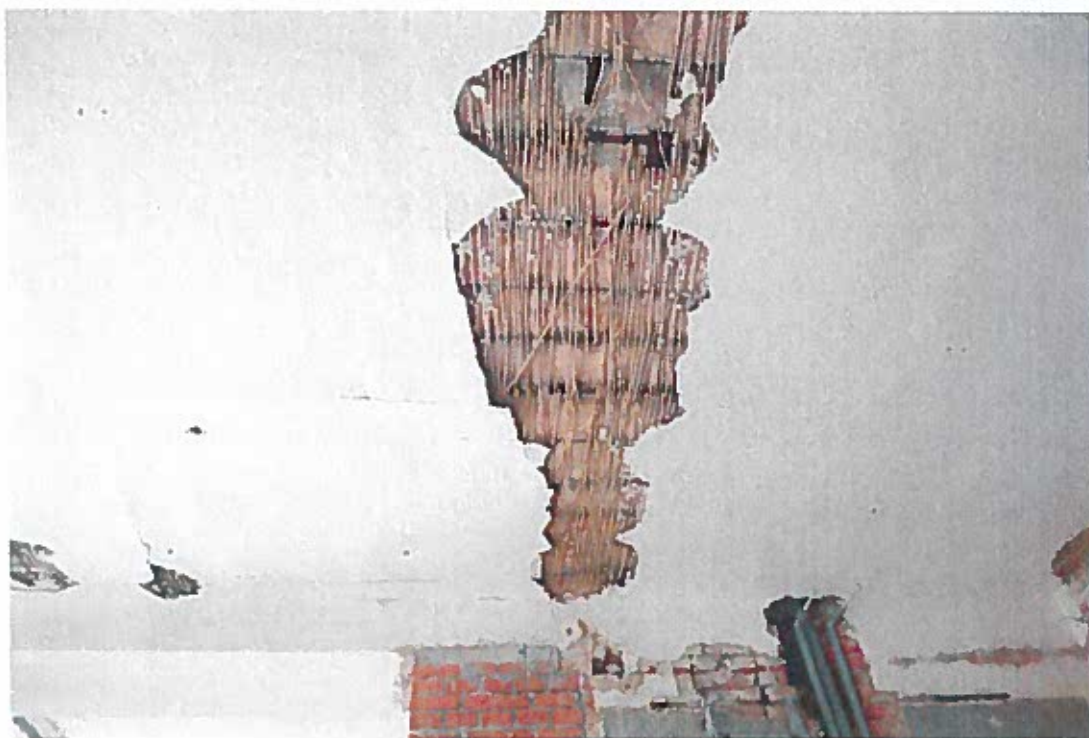
Foto. 17 Místnost A.N03.019 a 009 (vlevo) s velmi špatným stavem omítky i podhledu – platí pro místnost i pro chodbu. Ve 3.NP budovy A je tristní stav podhledů bez výjimky.

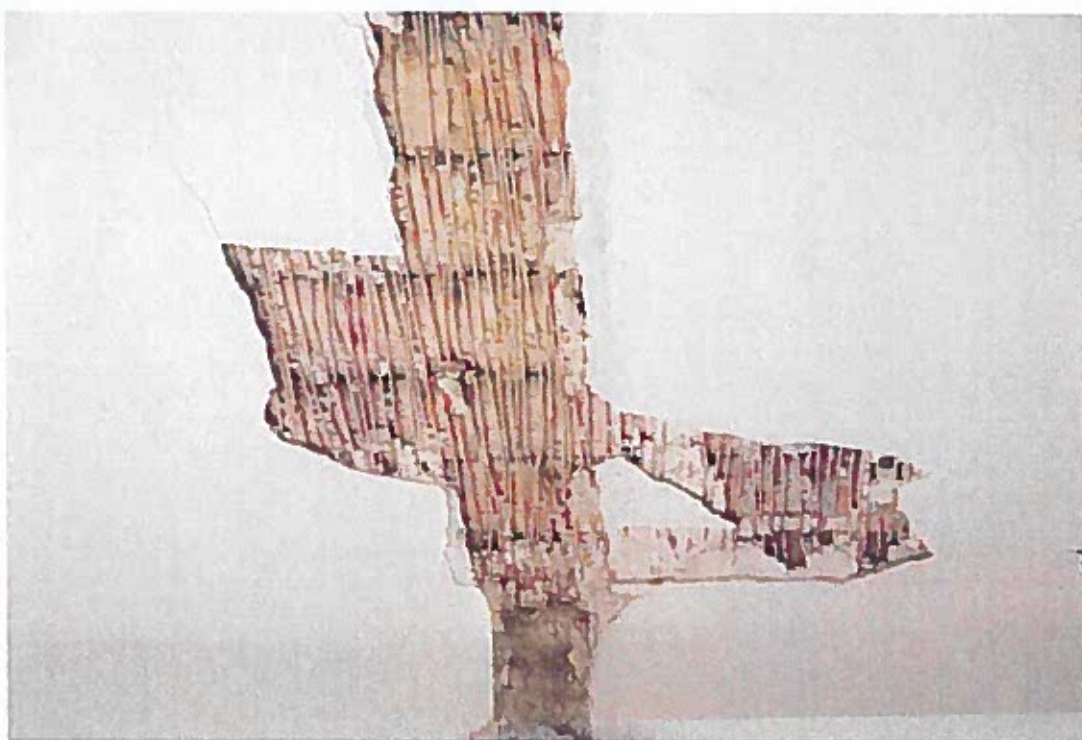
Foto. 18 Místnost A.N03.014 a 009 s velmi špatným stavem omítky i podhledu.

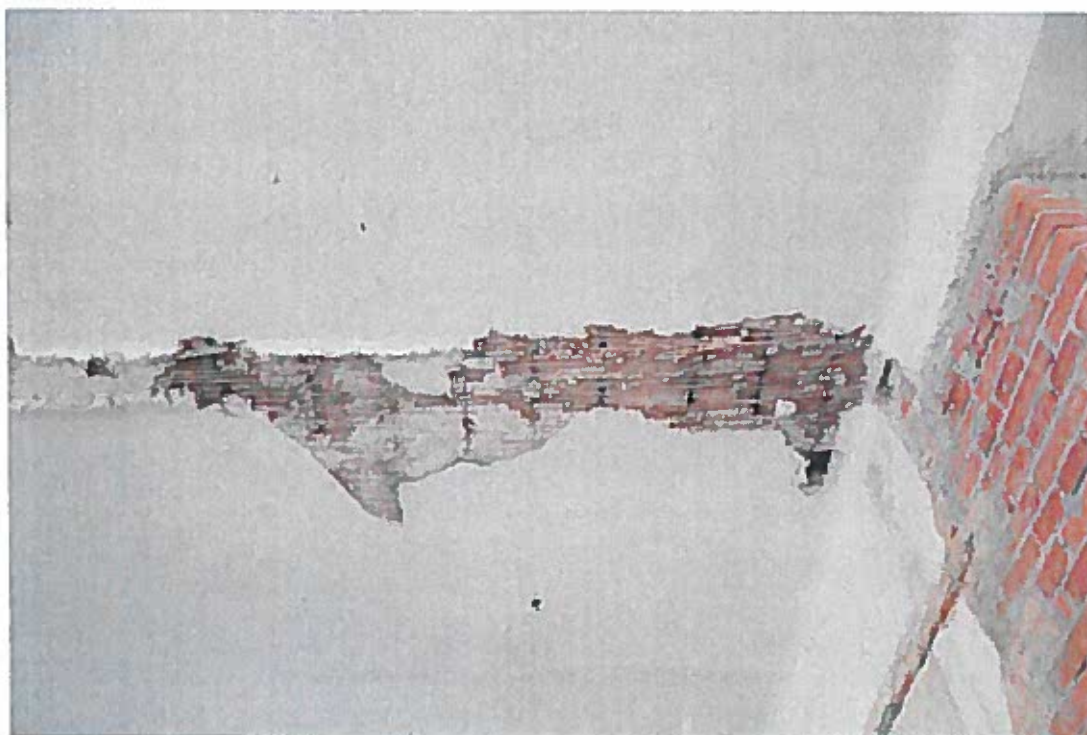
Foto. 19 Místnost A.N03.018, fotografováno z místnosti 009. V ploše je patrná zvlněná narušená omítka.

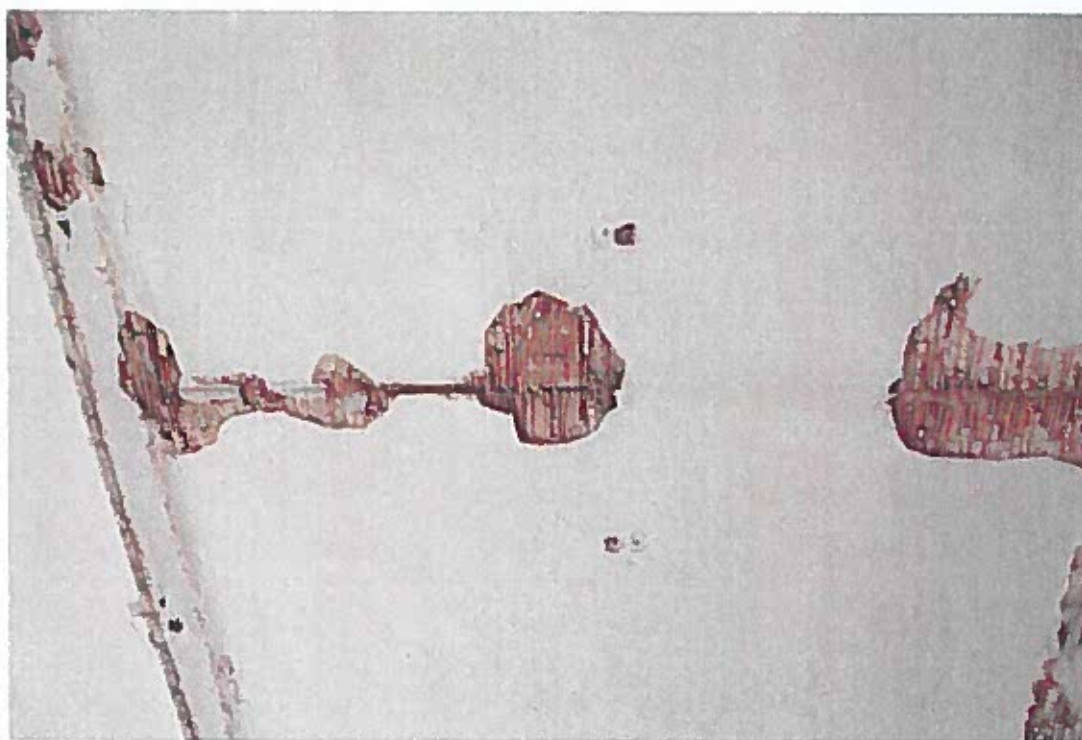
Foto. 20 Místnost A.N03.009. Omitka je zde prakticky neopravitelná.

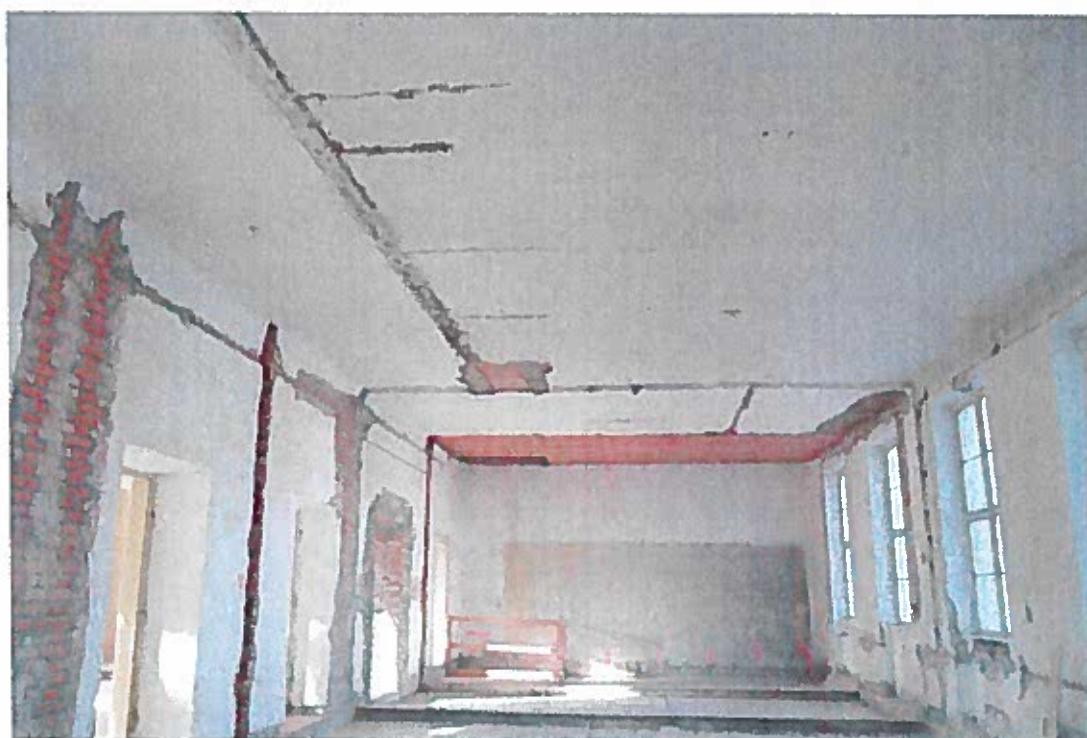
Foto. 21 Místnost B1.N03.011-014, včetně původní chodby 005 (vlevo).

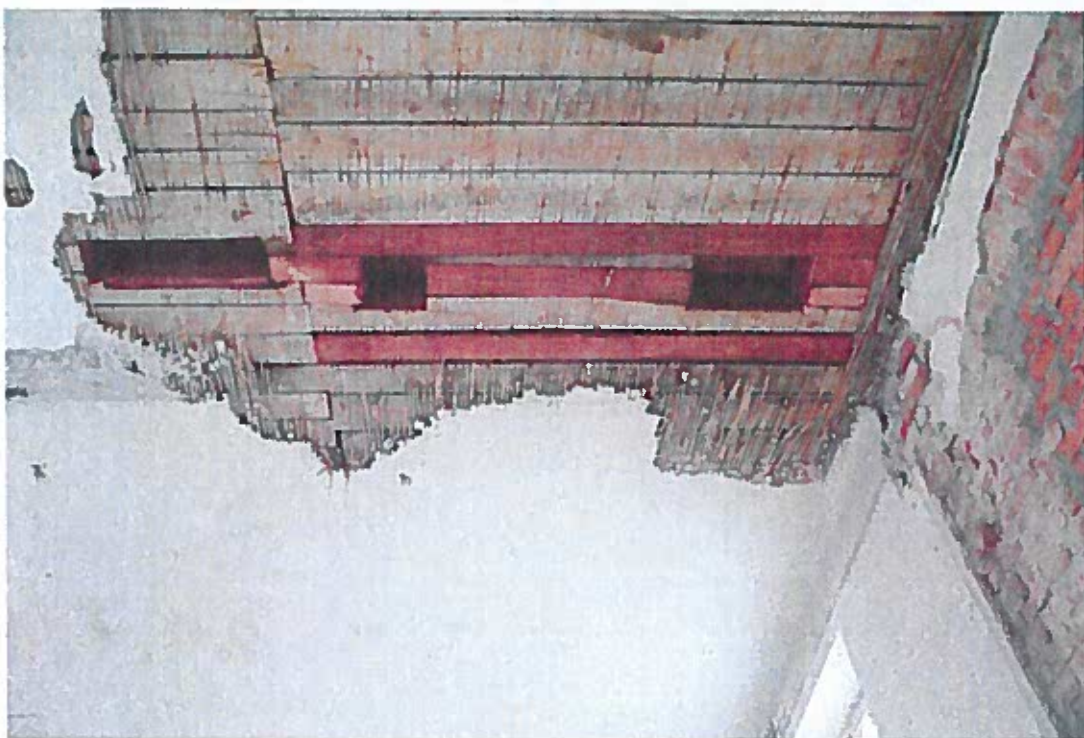
Foto. 22 Místnost B1.N03.015-014, v oblasti obnaženého stropního podhledu je dobře patrný stav rákosového podhledu. Na rozdíl od budovy A jsou rákosové rohože tvořeny silnějšími stvoly, ovšem to je jediná změna, poškození podhledů je obdobné.

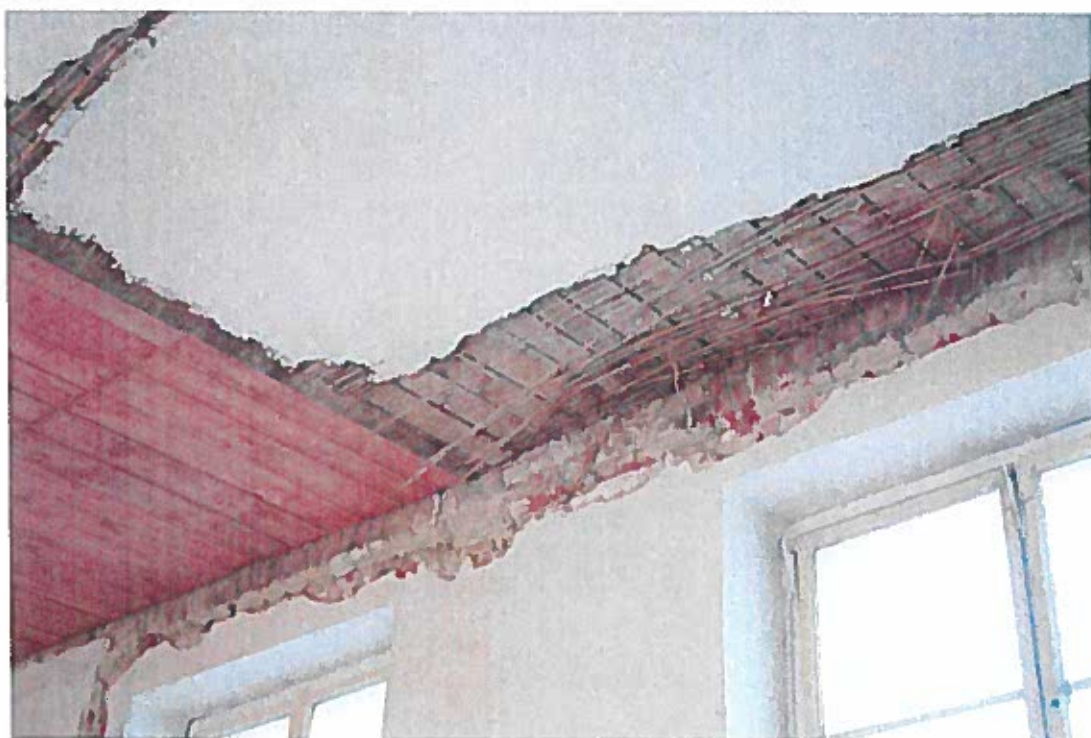
Foto. 23 Místnost B1.N03.011-012, rákosové rohože jsou v této budově staré 108 let, jsou velmi řídké a seschlé. Jejich zachování se jeví jako anachronismus.

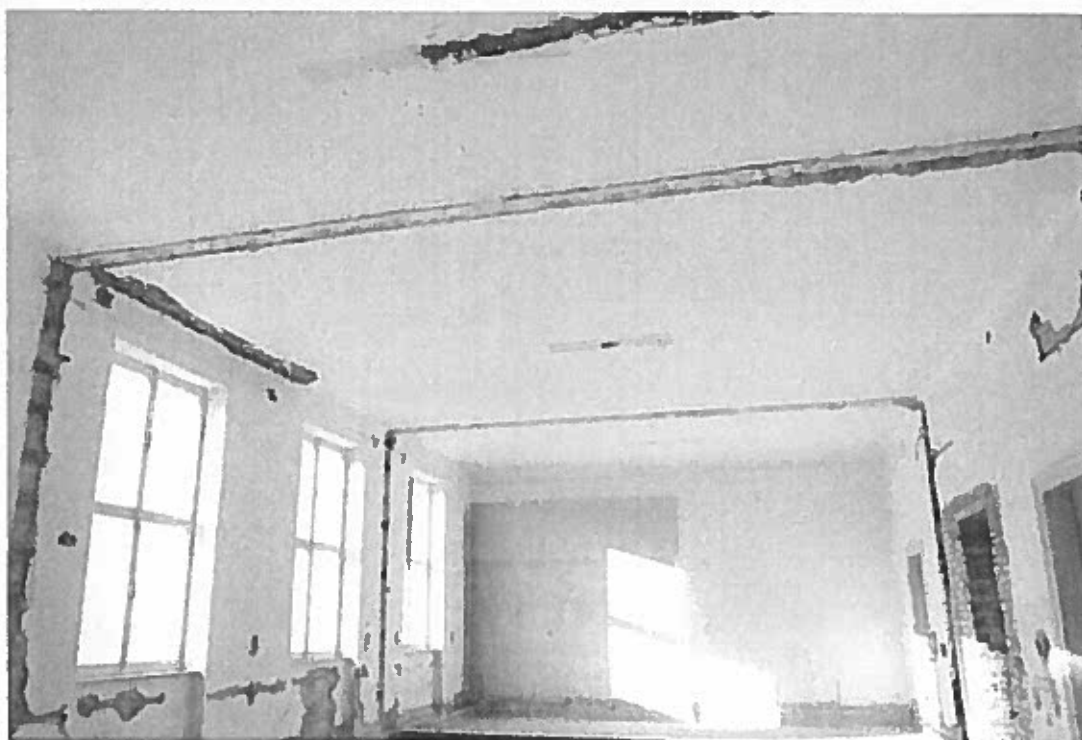
Foto. 24 Místnost B1.N03.006-007, poškozená omítka po odstranění příček. Poškození omítek od průhybu stropní konstrukce je zde o něco menší, než v budově A, což ovšem může být způsobeno odlišnou skladbou stropu. V této době (1905) se totiž hojně používaly samostatné trámy určené k vynesení podhledů, tzv. rákosníky. Ověření skladby stropu nebylo součástí hodnocení stavu podhledů.

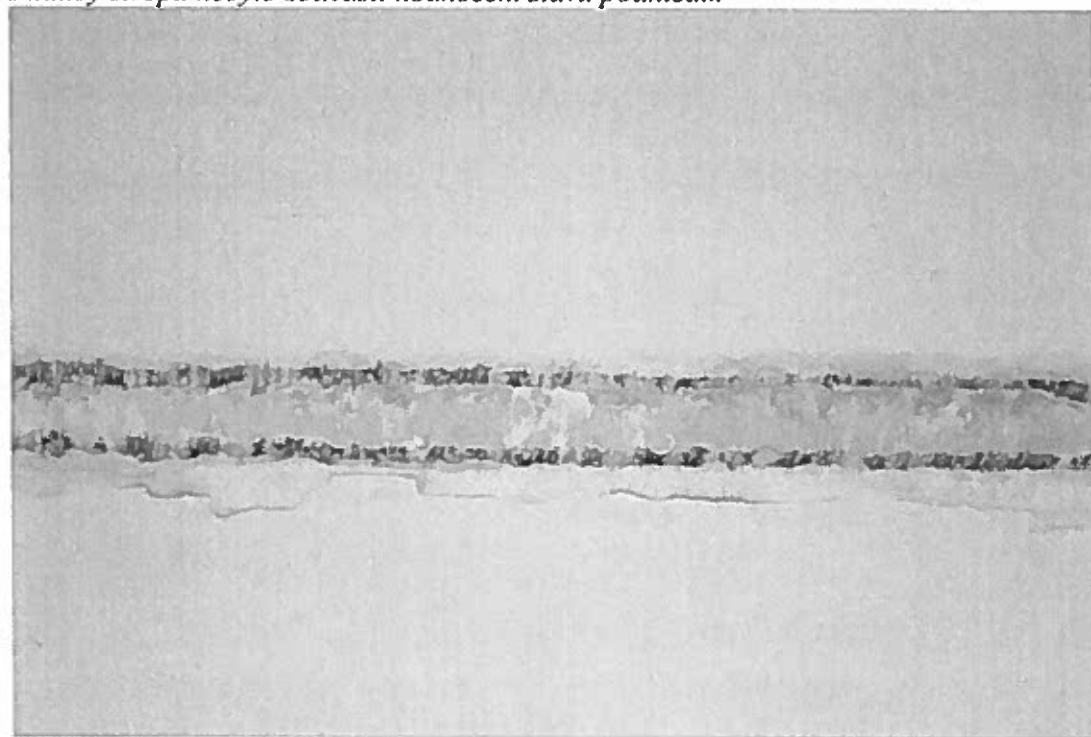
Foto. 25 Místnost B1.N03.006-007, poškozená omítka po odstranění příček, v horní části fotografie jsou patrné rovněž trhliny v omítce způsobené průhyby stropní konstrukce. Poškození omítek od průhybu stropní konstrukce je zde o něco menší, než v budově A, přesto je zde patrné množství trhlinek.

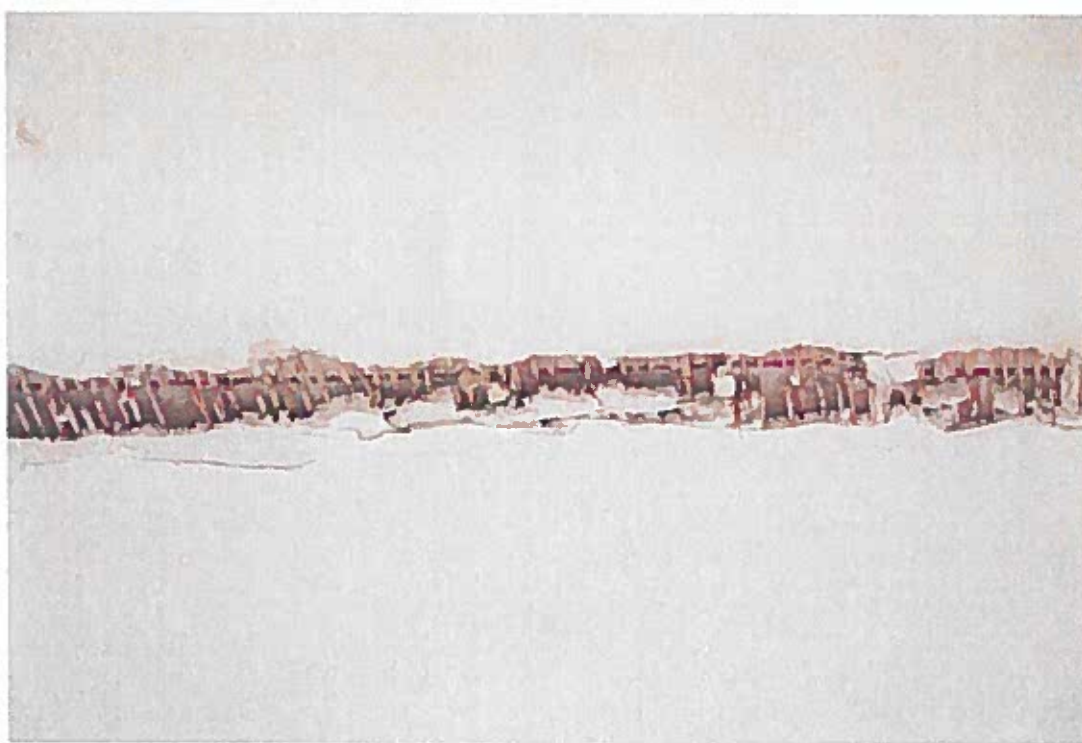
Foto. 26 Místnost B1.N03.007, detail poškozené omítky po odstranění příček, v okolní omítce patrné trhliny obou směrech.
