## ZPRÁVA O RIZIKU PRO POJISTITELE

Masarykova univerzita Brno

Univerzitní kampus Bohunice (UKB)

10. ZÁŘÍ 2014

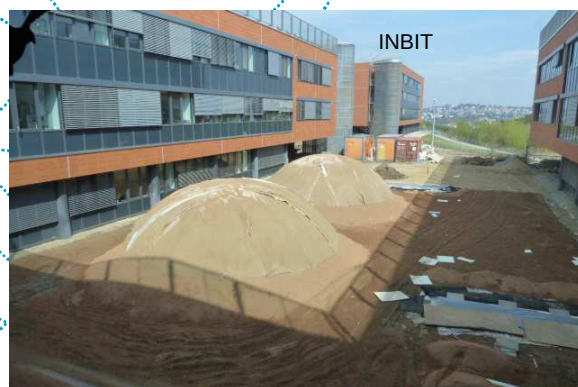
Foto 12 – Podzemní část A4 (mag.rezonance)

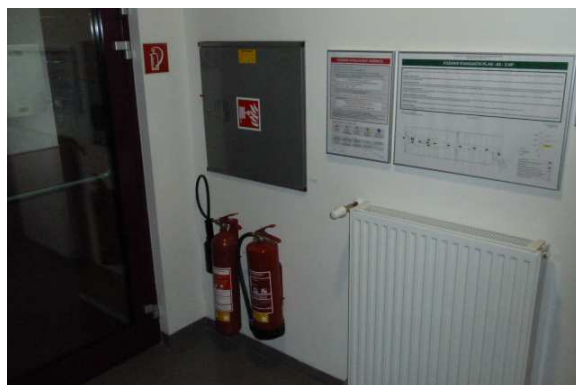
D25 se stálotvarými hadicemi 25-30 m a proudnicemi  $\varnothing 10$  mm. Vizualně nebyly během prohlídky shledány žádné nedostatky. Naměřené hodnoty z poslední revize se pohybují přibližně v těchto mezích:

Foto 16 – PHP, hydrant, dokumentace

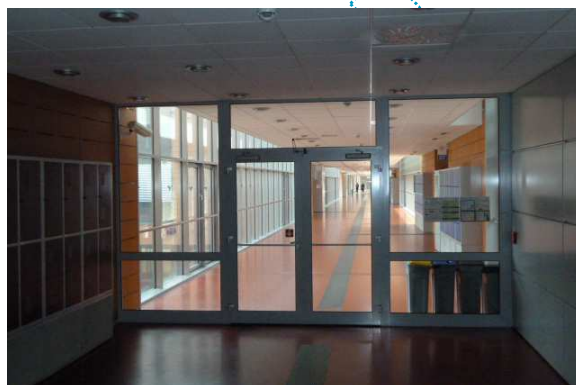
Nadzemní koridory v „hlavním“ areálu jsou příčně děleny na 3 části (přibližně rovnoměrně, skleněné přepážky EW15-D1), podzemní koridory pak na 2 části (na úrovni A4/A7 a A7/Z, sekční roletová vrata EW30-D1).

Foto 18 – Jedna ze 2 pož. dělících přepážek
