# UKB G – Drobné objekty

Stavba UKB – G Drobné objekty

Název PS - SO SO 101 - Výměna poklopů v koridorech

Název výkresu PRŮVODNÍ A TECHNICKÁ ZPRÁVA

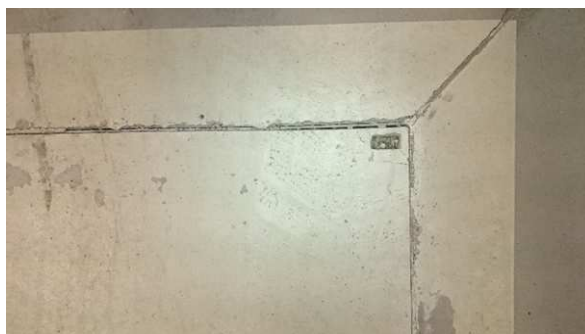
Při výstavbě byly navrženy a použity poklopy s rámem pro betonovou výplň. Betonová výplň je v současné době ve většině poklopů rozpraskaná až vydrolená.

Foto 02: typické poškození výplně poklopů – rozpraskání a vydrolení výplně u rámu.

Projekt řeší náhradu stávajících poškozených poklopů s betonovou výplní za poklopy prachotěsné a vodotěsné, třídy zatížení D400. Stávající poklopy jsou osazeny na otvorech v železobetonové desce o rozměru 900/600 mm a 600/600. V jednom případě je otvor do šachty cca 1100/1100 mm, bude potřeba vyrobit podpůrnou nosnou ocelovou konstrukci pro osazení poklopu 1000/600 (900/600) mm. **Rozměry otvorů do šachet je nutno po odstranění původních poklopů ověřit.**

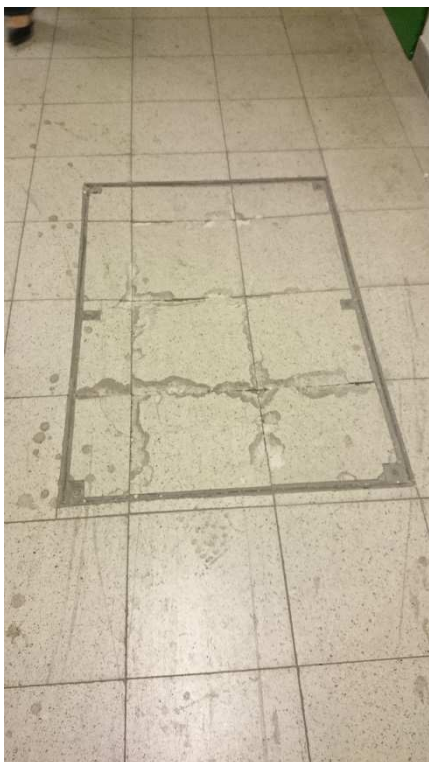
Foto 03: Poklop u vstupu do objektu A13 – nášlapná vrstva dlažba.

Vzhledem k výšce stávající podlahové konstrukce 75 mm bude nutno pod rámem nového poklopu odbourat část betonu z nosné železobetonové desky. Poklop bude ukotven k železobetonu a vybouraná část podlahy v okolí rámu poklopu nepenetrována a dolita betonovou směsí (v jednom případě nutno opravit nášlapnou vrstvu – teracovou dlažbu kolem nového poklopu). Dlaždice zvolit shodné s původní podlahou

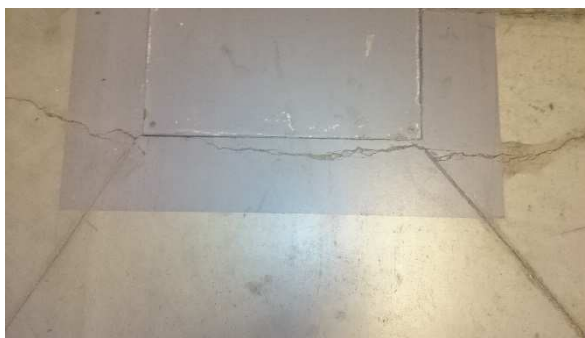
Foto 05: Poškození v místě natačného pole.

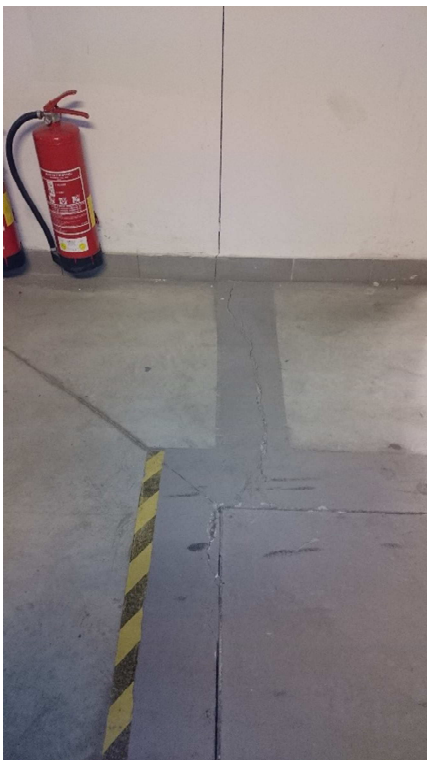
Foto 08: Poškození v místě dilatačního pole.

Dilatační pole podlahové konstrukce bude v několika případech (v návaznosti na osazení poklopů) nutno vybourat a dobetonovat novou podlahu s obnovením původních dilatačních spár proříznutí vrstvy podlahy.

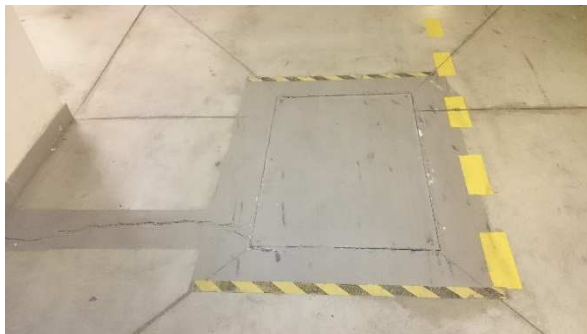
Foto 09: Poškození v místě dilatačního pole.

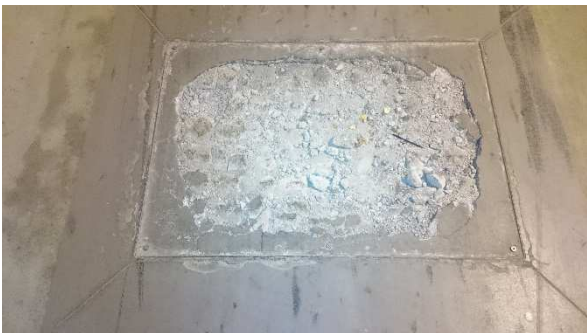
Foto 11: Poškození poklopů v blízkosti objektu A8.

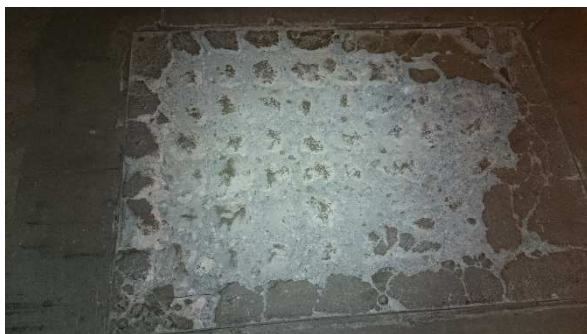
Foto 12: Poškození poklopů v blízkosti objektu A10.
