Stavebně technické posouzení z hlediska vlhkosti včetně
návrhu koncepce řešení sanace vlhkého zdiva

Rekonstrukce objektu Joštova 13, Brno

Říjen 2016

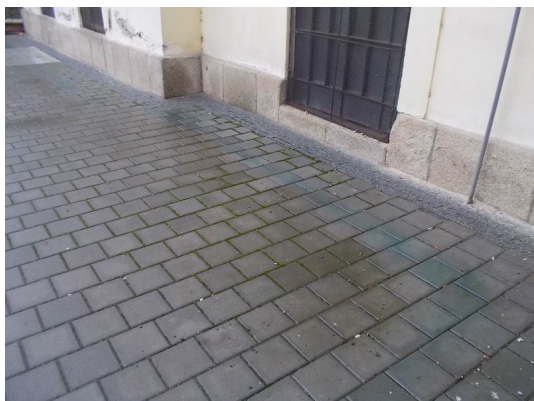
Obr. 1

- Soklové partie fasády nad úroveň terénu jsou opatřena kamennými deskami, osazeným na svislé konstrukci bez vzduchové mezery. Spáry zapraveny cementovou maltou. Na některých místech jsou kamenné desky degradovány. Foto č. 1-11.

- Současně dotaci vlhkosti u paty zdiva ovlivňují i srážkové vody stékající od předsazených říms na obvodových stěnách. Na některých místech se vysoká vlhkost projevuje růstem mechů ve spárách zámkové dlažby a žulové mozaiky. Foto č. 1, 2.

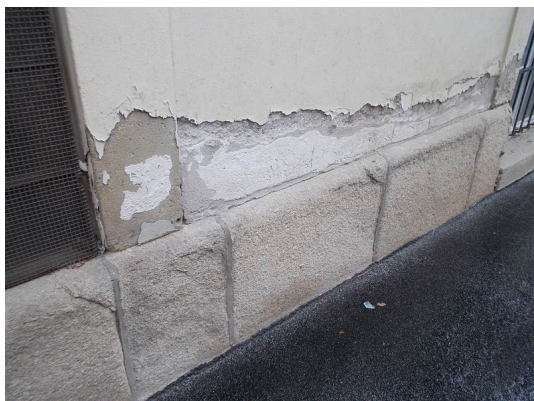
Obr. 3

Podél severního (ul. Joštova) křídla navazuje na objekt zpevněná plocha veřejného prostranství tvořená zámkovou dlažbou čtvercového formátu, při obvodové konstrukci je pak pás cca 30cm žulové kostky malého formátu (mozaiky). Foto č.5, 6. V těchto zpevněných plochách je patrný růst mechů, které poukazují na značnou dotaci srážkovými vodami. Foto č. 1, 2. Podél západního křídla (ul. Údolní) navazuje chodník pro pěši s asfaltovým povrchem a následně asfaltová silniční komunikace. Foto č.3, 4.

- Vnitřní omítky jsou provedeny pravděpodobně jako vápenocementové. Lokálně nelze vyloučit omítky sanační. Omítky jsou lokálně degradovány působením vlhkosti a stavebně škodlivých solí. Projevy vlhkosti jsou patrné taktéž v exteriéru nad kamennými deskami. Foto č. 3-9, 16-21.

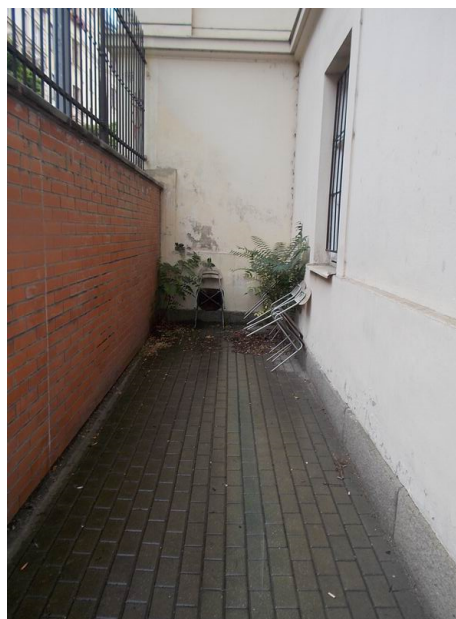
Obr. 10

- Zpevněné plochy kolem objektu ze zámkové dlažby nejsou odvodněny liniiovými či bodovými vpusti do kanalizace, atmosférické srážky se tak vsakují do podloží s následným vztlínáním bez možnosti odvodu do kanalizace. Foto č. 10, 11.

V rámci zásypu a povrchových úprav veřejného chodníku a zpevněných ploch, tyto provést ve spádu min. 2% (lépe 3%) směrem od objektu. Je nezbytné se zaměřit na odvod povrchových vod tak, aby se nekoncentrovaly u paty zdiva.

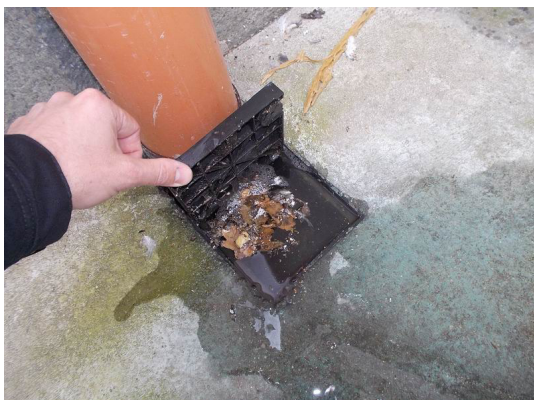
Obr. 13

Objekt je zastřešen valbovou střechou. Odvodnění střešních rovin je řešeno žlabovými svody v prostorách půdy do čtyř svislých svodů, které jsou pouze ve vnitřním dvorku objektu. Na vnějších (uličních) průčelích budovy svislé svody srážkových vod tedy nejsou. Dešťové svody objektu jsou zaústěny do kanalizace. Není znám stav a funkčnost jejich napojení do kanalizace pod úroveň terénu. Zjištěno však bylo v době průzkumu ucpání a zanesení lapačů střešních splavenin nečistotami a zároveň netěsnosti v napojení pozinkovaného potrubí do kameninového potrubí. Foto č.13-15.

- Dešťové svody jsou zaústěny do kanalizace, některé včetně osazených lapačů střešních splavenin. Tyto lapače byly v době provedení prohlídky stavby ucpány a zaneseny nečistotami, čímž nedochází k dostatečnému odvodnění dešťových vod. Voda přes ucpaný lapač vytékat na povrch a zatékat ke zdivu 1PP. Některé svody pak vizuálně vykazují netěsnosti v napojení pozinkovaného potrubí do kameninového potrubí. Foto č. 13-15.

Provést revizi (kontrolu) dešťových svodů včetně lapačů nečistot se zaústěním do kanalizace. **Je nezbytné důsledně kontrolovat stav a čistotu lapačů střešních splavenin min. 2x měsíčně, v podzimním období spadu listí i častěji.**

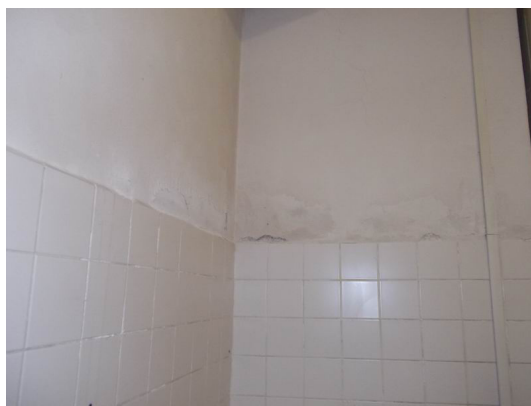
Obr. 22

- V místnostech č. P01026 a č. P01027 jsou provedeny na výšku 2,2m keramické obklady. V m.č. P01027 pak byla ve spárách lokálně zjištěna značná krystalizace stavebně škodlivých solí, u okenního otvoru je pak obklad vlivem vlhkosti a krystalizací solí odseparován. Vlhkost v rohu místnosti vystupuje již nad tento obklad. Foto č. 22-24.

- Keramické obklady některých prostor, foto č. 22-24.
 - Emailové nátěry, foto č. 25.
 - Sololitové děrované desky, foto č. 26.
- Poruchy, netěsnosti a skutečnosti ZTI:

V řešených prostorech 1PP (na svislých konstrukcích) odstranit stávající degradované omítky, zdivo dočistit ocelovými kartáči, proškrábnout spáry. Vzniklou suť odvézt neprodleně na skládku. Současně odstranit keramické obklady stěn, emailové nátěry v rámci omítek, sololitové děrované obklady apod.

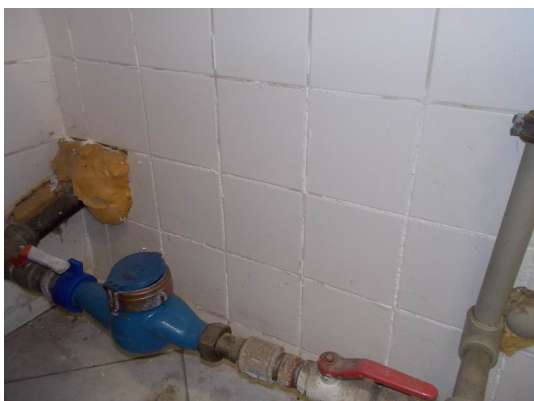
Obr. 23

- Nelze vyloučit s ohledem na lokální projevy krystalizace stavebně škodlivých solí ve spárách keramického obkladu v místnosti č. P01027 poruchy či netěsnosti zdravotnických instalací. Foto č. 23.

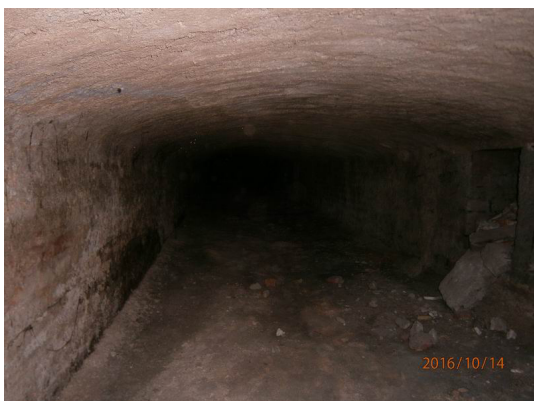
Obr. 27

Objekt je větrán přirozeně okenními otvory nad úroveň terénu. Současně jsou pod chodbovými trakty JV, JZ a V křídla budovy pod úroveň 1PP vybudovány sklepní šachty, které jsou součástí původního větracího systému objektu. Foto č. 27, 28. Blíže popis viz [2].

Poznámka: Je třeba zmínit, že vlhkost některých svislých konstrukcí je zároveň částečně snižována přítomností prostor 2PP - podzemní šachty (chodby), tedy vzduchoizolačního systému, které jsou součástí původního větracího systému objektu.
