UKB G – Drobné objekty

Investor MASARYKOVA UNIVERZITA

Název PS - SO SO 101 - Výměna poklopů v koridorech

Název výkresu PRŮVODNÍ A TECHNICKÁ ZPRÁVA

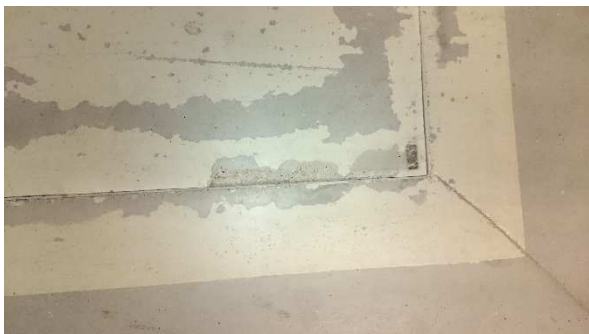
Při výstavbě byly navrženy a použity poklopy s rámem pro betonovou výplň. Betonová výplň je v současné době ve většině poklopů rozpraskaná až vydrolená.

Foto 01: typické poškození výplně poklopů – rozpraskání a vydrolení výplně u rámu.

Projekt řeší náhradu stávajících poškozených poklopů s betonovou výplní za poklopy vodotěsné a pachotěsné (s těsněním proti zápachu), třídy zatížení D400. Stávající poklopy jsou osazeny na otvorech v železobetonové desce o rozměru 900/600 mm a 600/600. V jednom případě je otvor do šachty cca 1100/1100 mm, bude potřeba vyrobít podpůrnou nosnou ocelovou konstrukci pro osazení poklopu 1000/600 (900/600) mm.

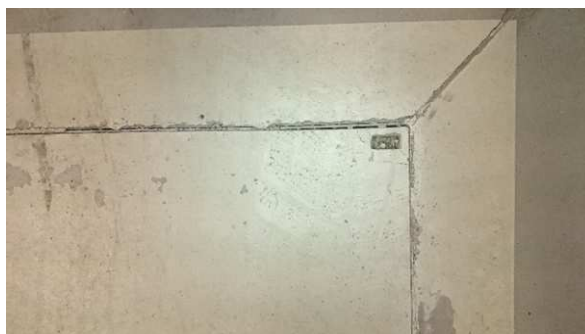
Foto 02: typické poškození výplně poklopů – rozpraskání a vydrolení výplně u rámu.

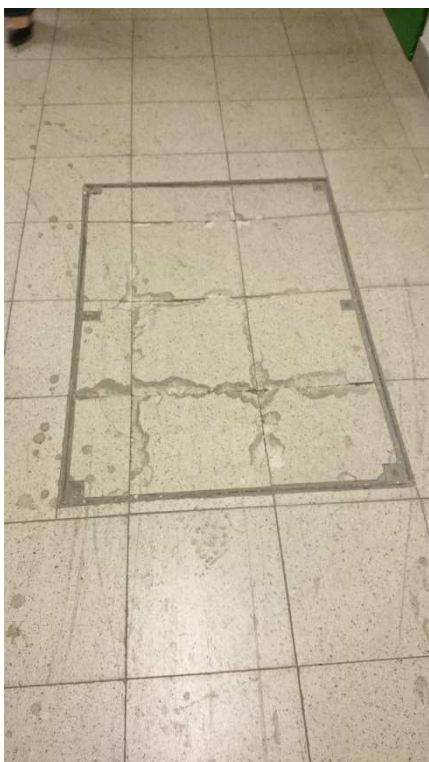
Foto 03: Poklop u vstupu do objektu A13 – nášlapná vrstva dlažba.

Vzhledem k výšce stávající podlahové konstrukce 75 mm bude nutno pod rámem nového poklopu odbourat část betonu z nosné železobetonové desky. Poklop bude ukotven k železobetonu a vybouraná část podlahy v okolí rámu poklopu nepenetrována a dolita betonovou směsí (v jednom případě nutno opravit nášlapnou vrstvu – teracovou dlažbu kolem nového poklopu). Dlaždice zvolit shodné s původní podlahou

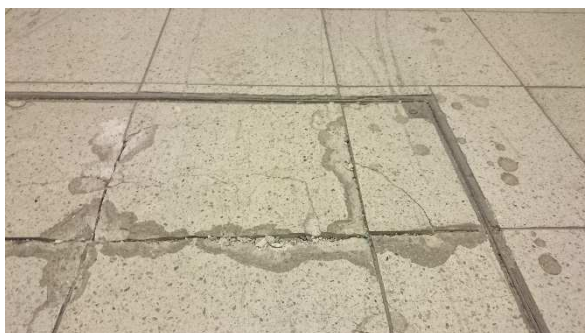
Foto 04: Detail poškození poklopu u objektu A13.

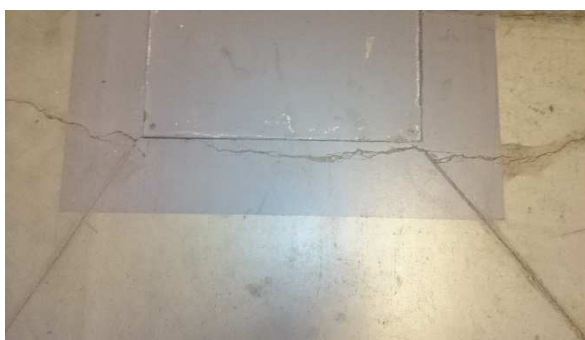
Foto 05: Poškození v místě upevňovacího pole.

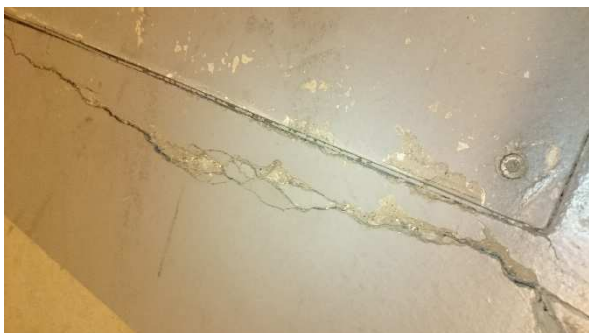
Foto 06: Detail poškození typického poklopu.

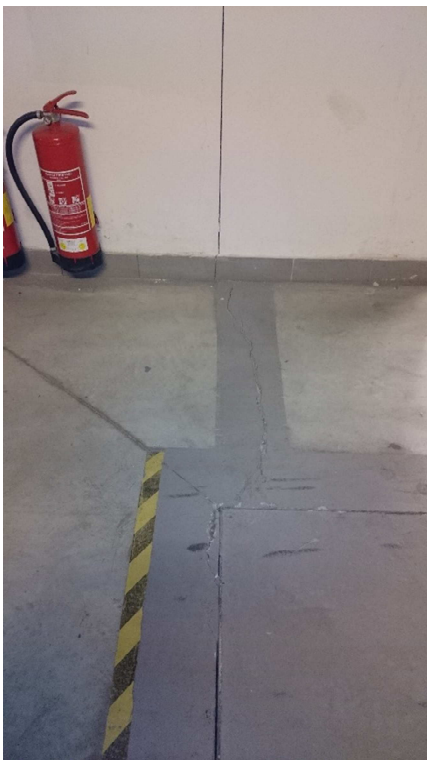
Foto 08: Poškození v místě dilatačního pole.

Dilatační pole podlahové konstrukce bude v několika případech (v návaznosti na osazení poklopů) nutno vybourat a dobetonovat novou podlahu s obnovením původních dilatačních spár proříznutí vrstvy podlahy.

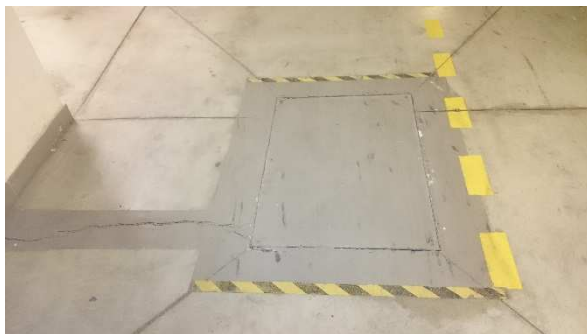
Foto 09: Poškození v místě dilatačního pole.

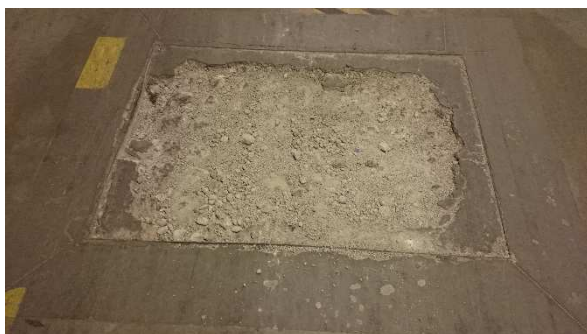
Foto 10: Poškození poklopů v blízkosti objektu A8.

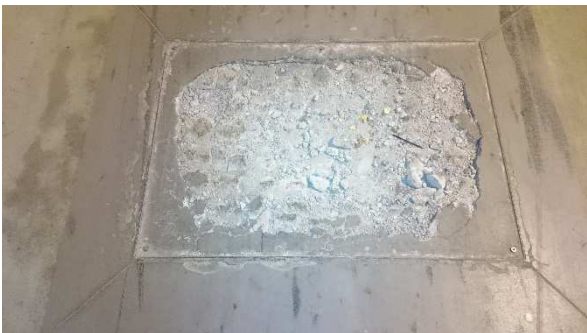
Foto 11: Poškození poklopů v blízkosti objektu A8.

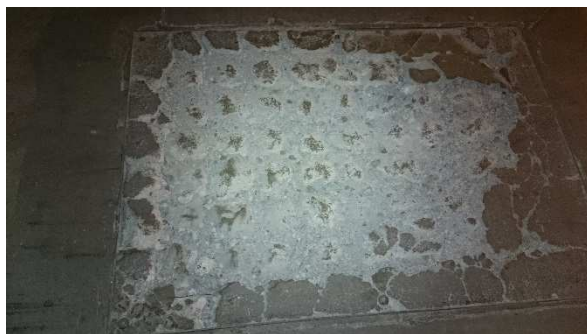
Foto 12: Poškození poklopů v blízkosti objektu A10.
