**ZPRÁVA O PROVEDENÍ  
STAVEBNĚ TECHNICKÉHO PRŮZKUMU OBJEKTU  
BLOKU „E“ MASARYKOVY UNIVERZITY NA VINAŘSKÉ ULICI 5  
V BRNĚ**

**Brno, listopad 2018**

Na základě požadavku objednatele byl proveden stavebně technický průzkum (dále jen STP) vybraných konstrukcí v objektu Bloku „E“ Masarykovy univerzity na ulici Vinařská 5 v Brně z důvodu zjištění materiálové skladby vybraných konstrukcí a jejich stavu před uvažovanou rekonstrukcí.

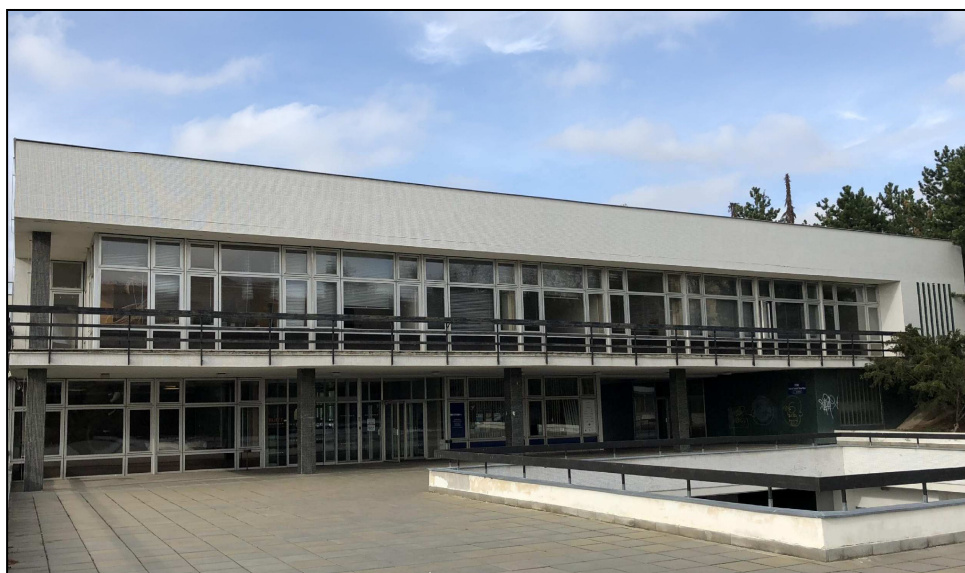
Blok E je několikapodlažní budova postavená pravděpodobně v 80. letech 20. století, viz foto č.0 na titulním listě.

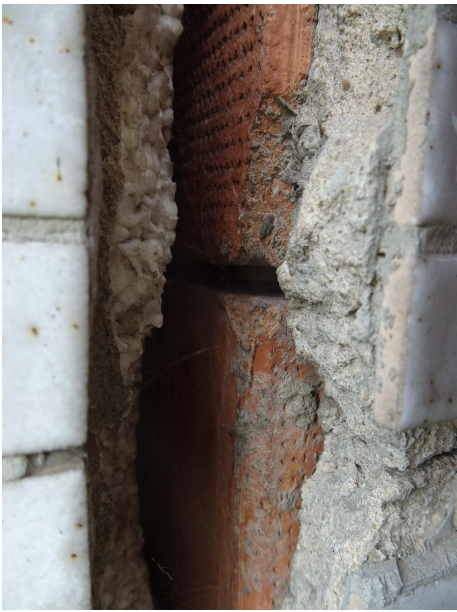
<p>8.</p>

(parapet, foto č.8)

tl. (mm)	
• vápenná omítka	20	
• děrované cihly	300	
• vápenná omítka	30 - 40	
• vzduch	cca 40	
• prosklení (Ditherm)	20	celkem cca 425 mm

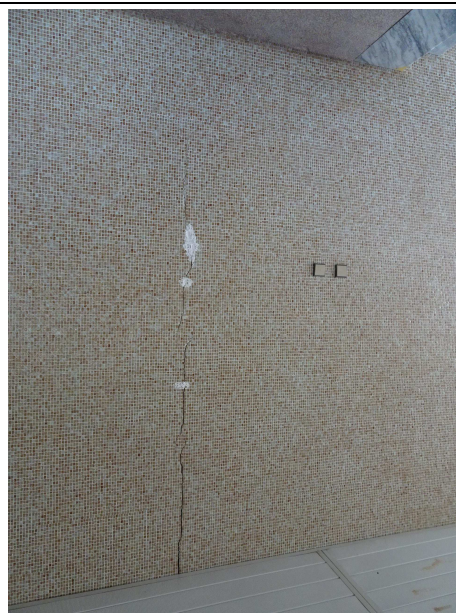
15.

V roce 2015 již někdo pravděpodobně prováděl průzkum těchto trhlin, protože přes některé z nich byly provedeny sádrové terče. Od roku listopadu 2015 však u trhlin nedošlo k žádným výraznějším pohybům, sádrové terče jsou celistvé, neporušené, foto č.15 - 17.

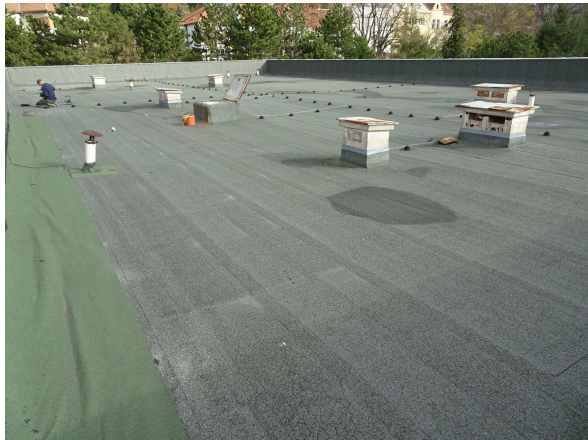
20.

tl. (mm)
• asfaltové pásy	8
• polystyren	80
• asfaltové pásy (původní krytina)	12 – 25
• polystyren	50
• keramzit ve spádu	50 - 500
