Zpráva o provedení stavebně technického průzkumu vybraných konstrukcí v objektu Právnické fakulty Masarykovy univerzity v posluchárně č.25 na ulici Veveří 70 v Brně

Objednatel: Projekční architektonická kancelář
spol. s r.o. ing. arch. V. Steinhäuserová
Gorkého 62/13, Veveří, 602 00 Brno

Zhotovitel: Průzkumy staveb s.r.o.
Lísky 1000/44
624 00 Brno

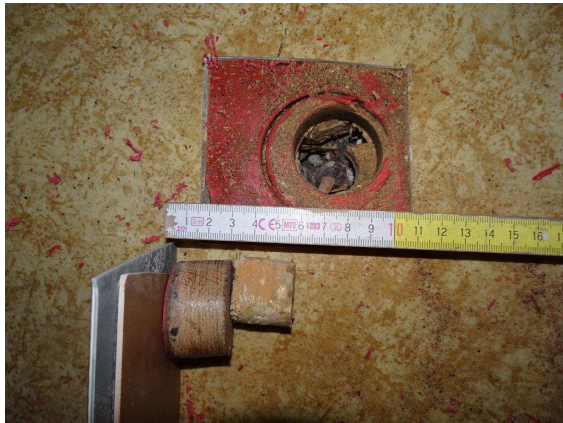
1.

Sonda P1

(posluchárna č.25, foto č.1)

tl. (mm)	
• 3x PVC	6	
• parkety	22	
• prkna na polštářích	25	
• násyp (stavební suť)	110	celkem cca 165 mm
• nosná stropní konstrukce	-
