**ZPRÁVA**  
**O STRATIGRAFICKÉM PRŮZKUMU POVRCHOVÝCH ÚPRAV FASÁDNÍHO PLÁŠTĚ**  
**OBJEKTU ÚAM FF MMU**  
**/BÝVALÉHO CHEMICKÉHO INSTITUTU/**  
**JOŠTOVA 13, BRNO.**

1. OKRES: Brno-město
2. OBEC: Brno-město
3. ADRESA: Joštova 13, Údolní 2
4. REJSTRÍKOVÉ ČÍSLO OBJEKTU V ÚSKP: 18421/1-129 (starší r.č. 7579)
5. NÁZEV PAMÁTKY: fasády uličních průčelí objektu bývalého Chemického institutu.

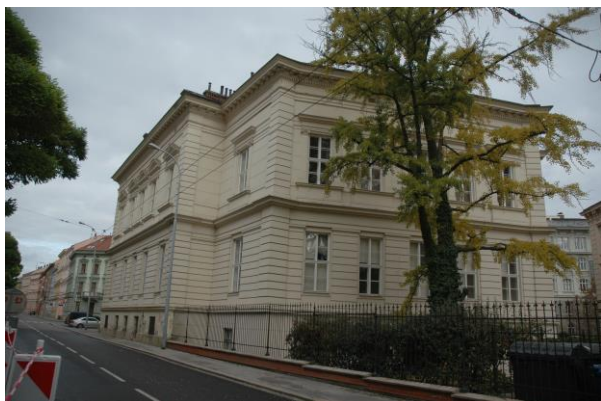
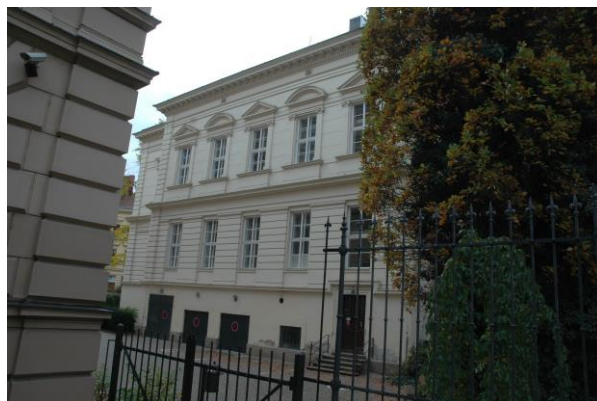
Solitérní dvoupodlažní objekt na půdorysu nepravidelného pentagonu, jehož tři průčelí jsou akcentována víceosými rizality. Hlavní průčelí, obrácené do ulice Joštova, je jedenáctiosé, členěné třemi hlubokými rizality. Hlavní vstup je centrálně situován do středního rizalitu.

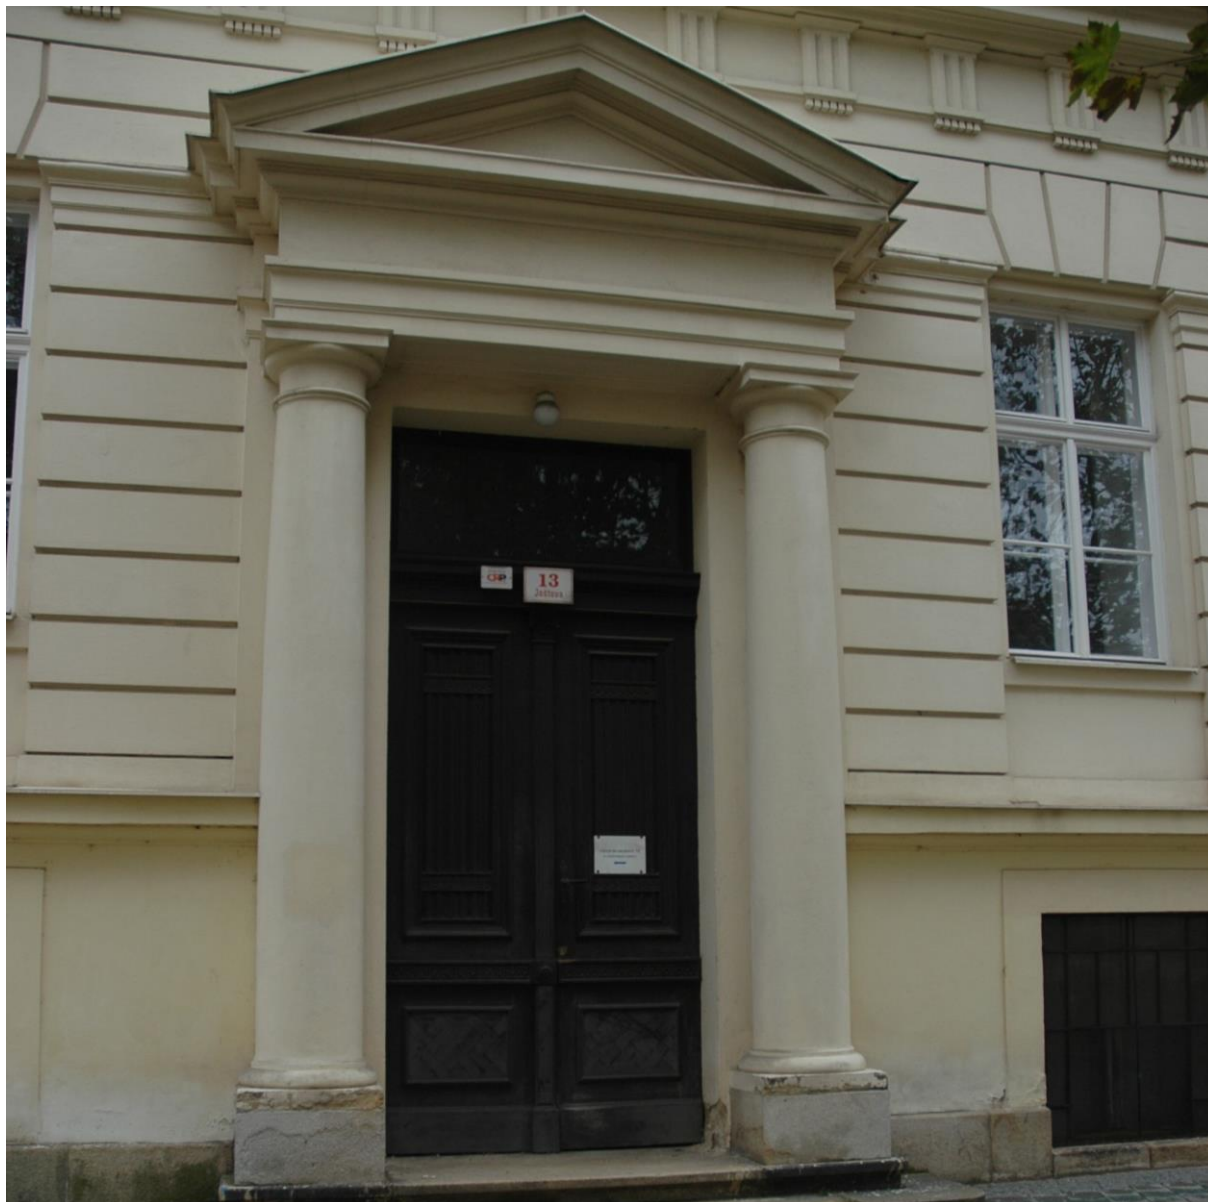
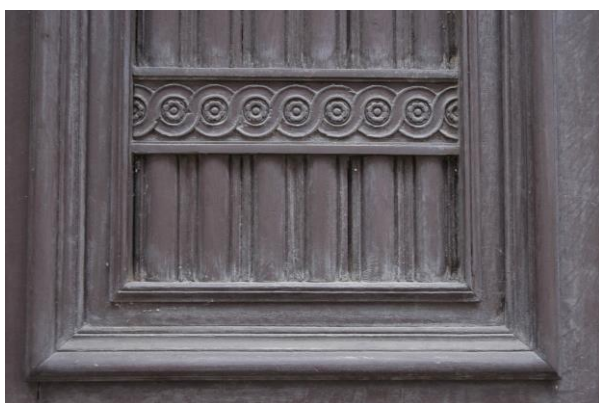
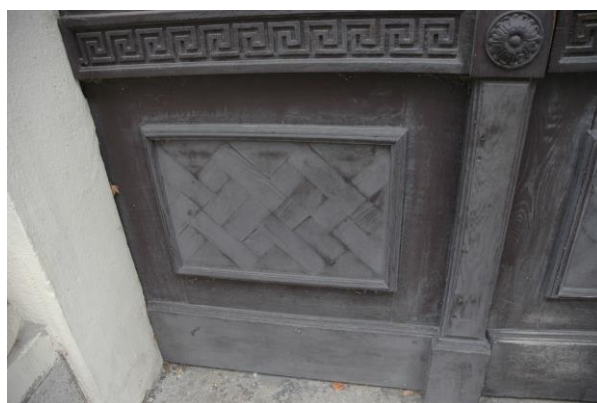
Mělký portikus hlavního vstupu flankovaného polosloupů s plochými hlavicemi, je završen trojúhelným, odstupňovaným frontonem, dosedajícím na hlavice polosloupů přes architráv s hladkým kladím. Polosloupů dosedají na krychlové kamenné patky dvoustupňového nástupního schodiště. Dveřní výplně jsou dochovány autentické s pozoruhodnými uměleckořemeslnými detaily neoklasicistního dekoru i původním kováním.

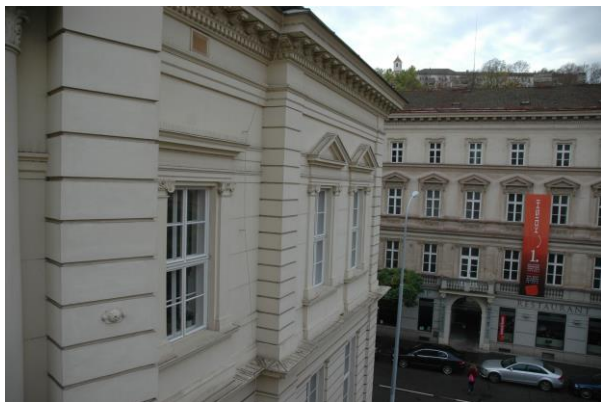
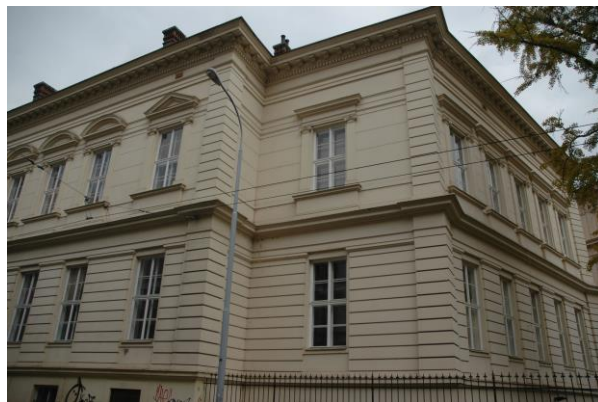
Fasáda I. NP je zvýrazněna hlubokou pásovou rustikou, nad okenními otvory zalomenou ve stylizované klenáky a od II. NP je oddělena profilovanou korónovou římsou. Plocha fasády II. NP je hladká s mělkou horizontální rustikou, pouze nároží rizalitů jsou armována horizontální pásovou bosáží.

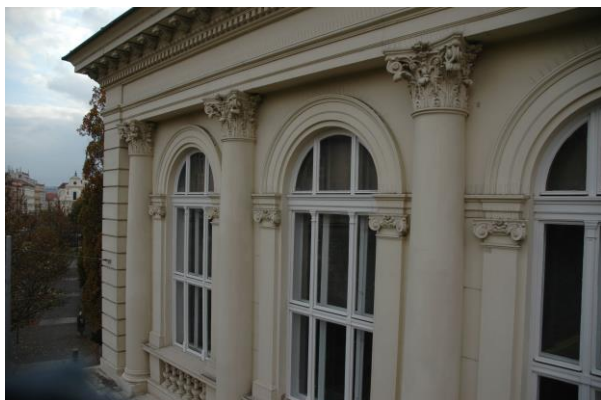
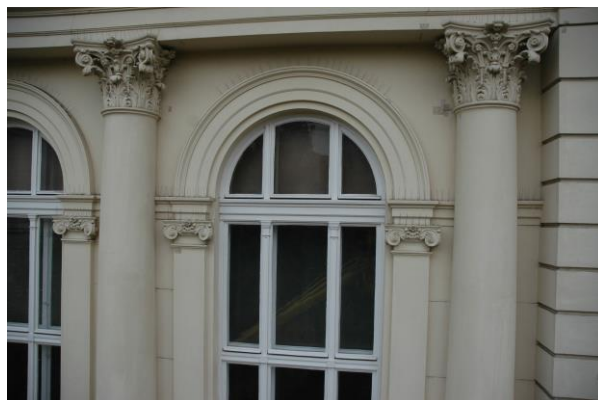
Okna všech průčelí mimo centrální rizalit hlavního průčelí jsou pravoúhlá, rámovaná plochými pilastry s patkami a volutovými hlavicemi s vegetabilním dekorem. Pravoúhlá okna I. NP jsou zapuštěna pod líc pásové rustiky a rámována vpadlou hladkou šambránou. Pravoúhlá okna I. NP a okna II. NP mimo rizality jsou kryta rovnými návojevými římsami. Okna v plochách plochách rizalitů jsou pak, mimo centrální rizalit hlavního průčelí, kryta trojúhelnými a segmentovými nadokenními frontony.

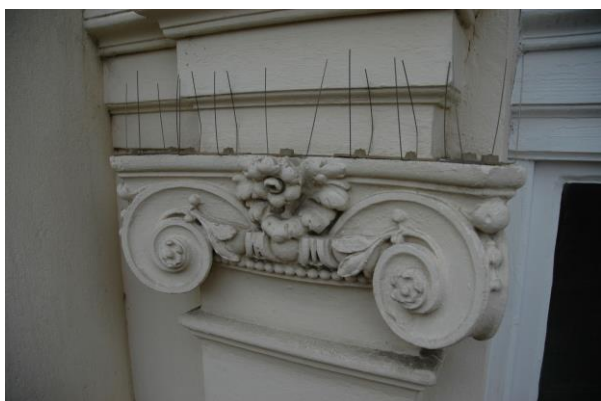
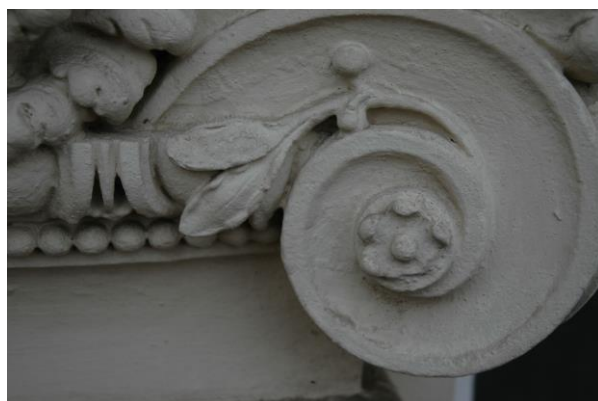
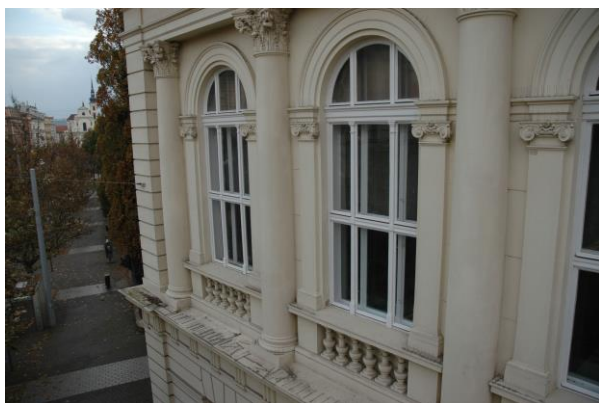
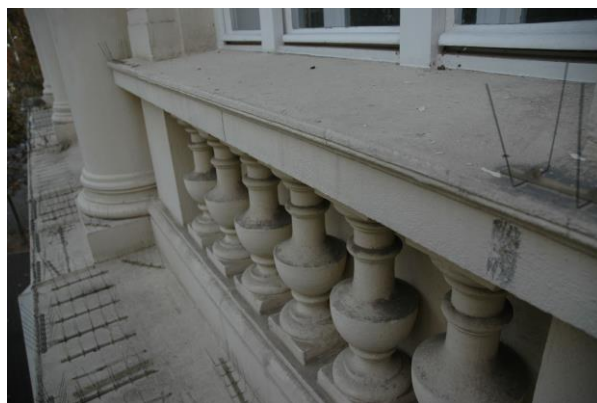
Trojice oken středního rizalitu hlavního průčelí je ve II. NP završena obloukovými záklenky s archivoltami dosedajícími na ploché pilastry s volutovými hlavicemi, doplněnými vegetabilním dekorem, vejcovcem a perlovcem.

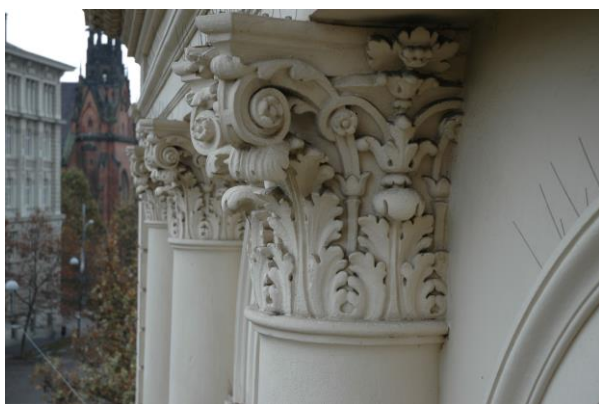
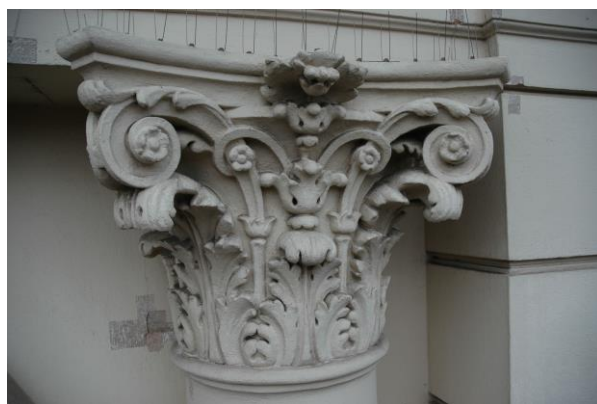
Pilastry pak dosedají na vyloženou parapetní římsu, kryjící parapetní výplně s kuželkovou balustrádou.

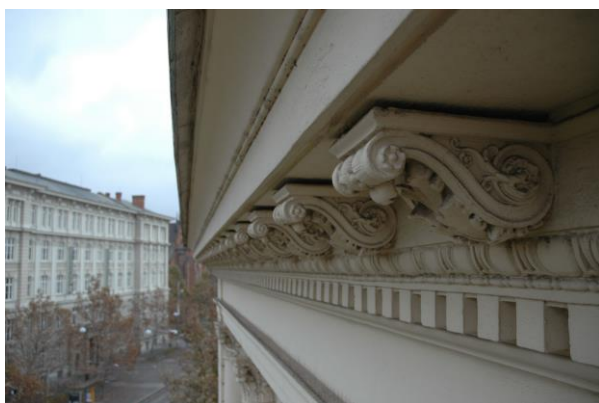
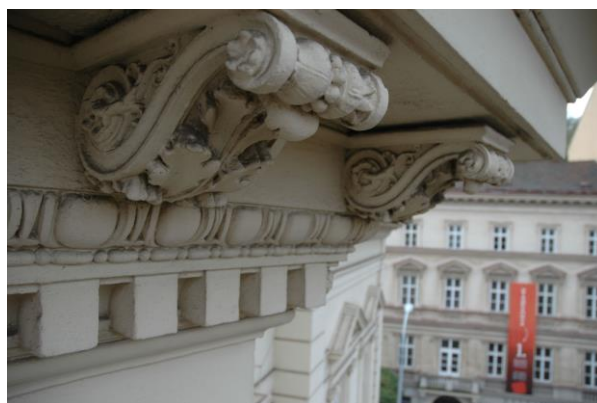
Meziokenní osy centrálního rizalitu jsou ve II. NP akcentovány mohutnými polosloupky s kompositními hlavicemi, na něž dosedá mohutný architráv kladí, lemovaný shora hlubokým zubořezem a vejcovcem. Vyložená korunní římsa je ze spodní strany zvýrazněna dekorativními volutovými konzolami s vegetabilním dekorem.

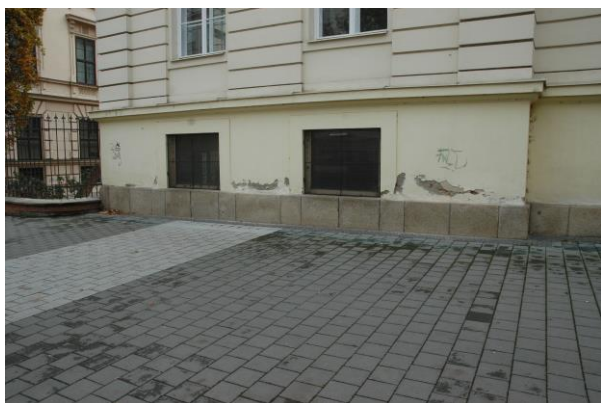
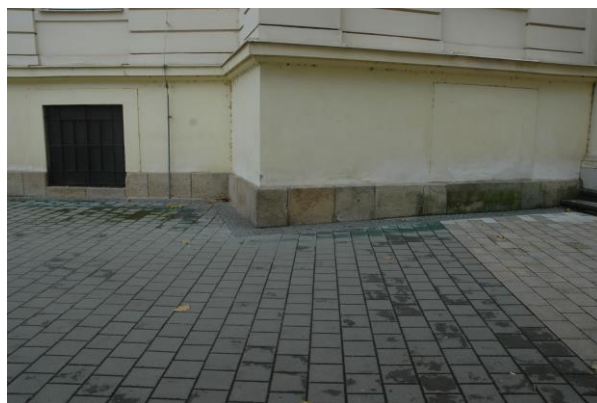
Zvýšená soklová část s hladkou fasádou, dosedající na průběžný sokl kamenných bloků je prolomena, nad úrovní chodníku, obdélnými okny rámovanými kamenným ostěním.

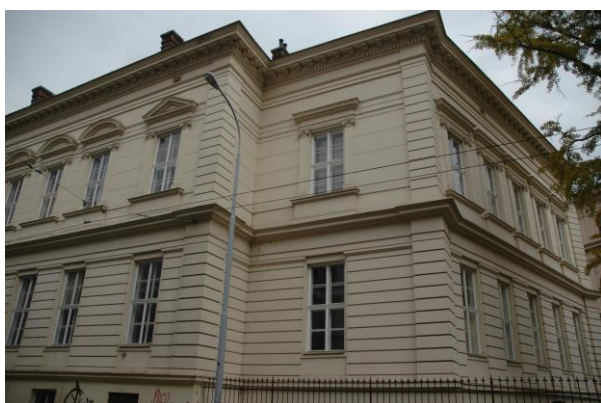
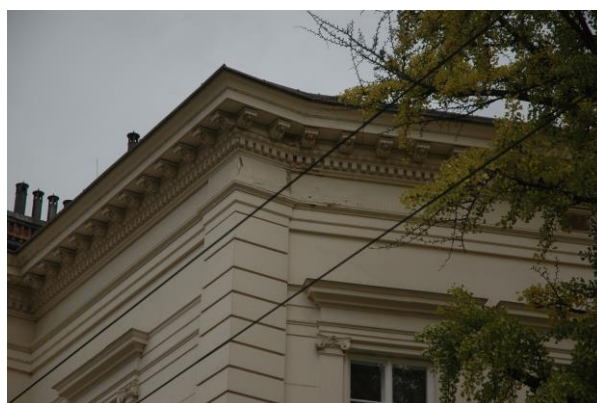
Objekt byl obhlédnut z dostupných částí, tj. průčelí do ulice Údolní a Joštovy a byl stanoven rozsah dochovaných původních omítek. Bylo zjištěno, že primární omítkové vrstvy jsou zachovány v ploše cca 90%. Největší rozsah poškození omítkových vrstev a kamenného materiálu nacházíme zejména v soklových partiích a ojediněle pak v plochách fasády pod korunní římsou. Dle charakteru poškození je evidentní, že příčinou je lokální porucha klempířských prvků.

- Lokálně odstranit nesoudržné omítkové vrstvy a jejich doplnění provést omítkami stejné materiálové skladby, struktury a barevnosti jako originál, přičemž respektovat líc omítek původních. Stávající silikátový (?) **(nutno ověřit technologii!!! NPÚ, archív vlastníka, z kdy byla provedena tato realizace? Mohl by to posoudit i dodavatel nového nátěrového systému, respektive jeho technolog v rámci záruky)** nátěr, který je pevně propojen s podkladem zbytečně nedočišťovat, aby nedocházelo zbytečně k poškození primárních ploch. Omítky fasády jsou poměrně soudržné, pochopitelně až na místa, kde došlo k výraznému poškození většinou v důsledku nefunkčních či poškozených klempířských prvků (korunní římsa, okolí svodů pod.). Narušení omítkových vrstev a rozsáhlejší výskyt sekundárních zásahů je patrný zejména v soklových a parterových plochách fasády.

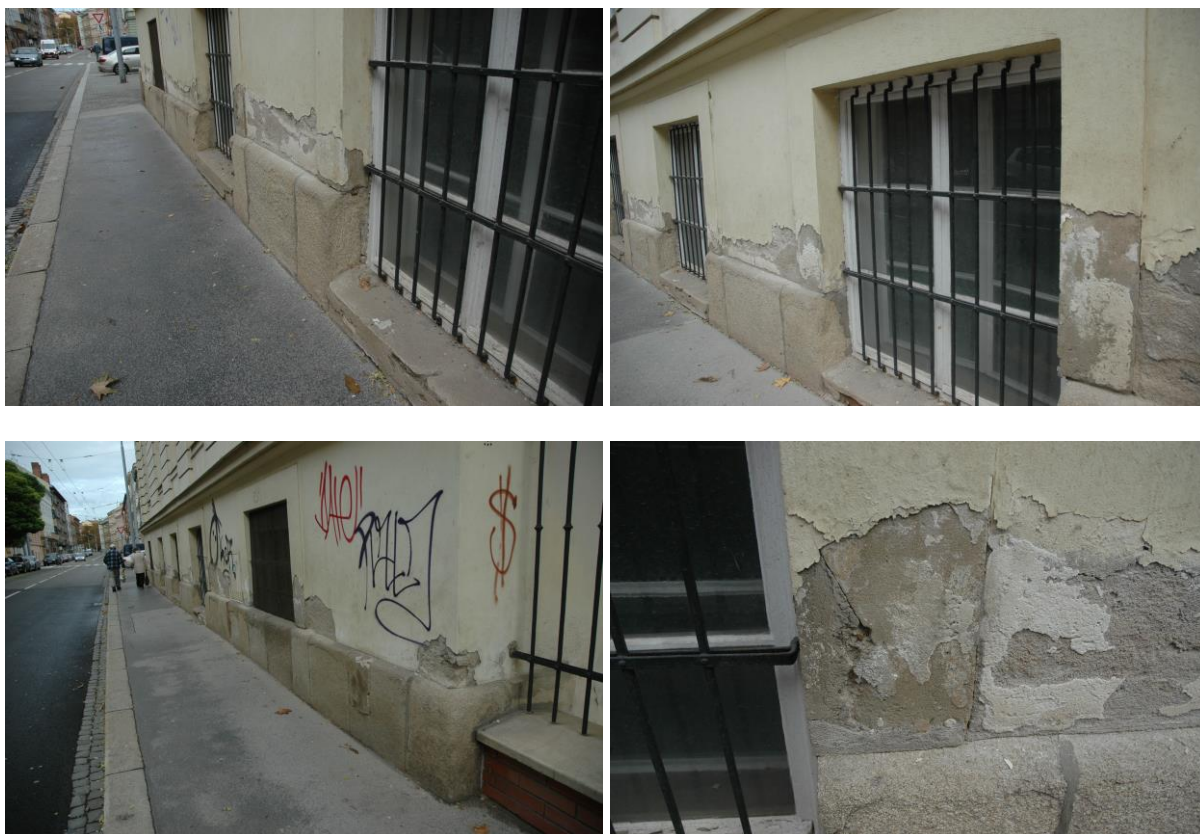
Soklová část vykazuje nejrozsáhlejší známky poškození omítek i kamenných prvků v důsledku destruktivního působení vodorozpustných solí ale i užitím nevhodné technologie omítek s vysokým obsahem cementu v souvislosti s pozdějšími opravami. Patrné jsou i známky vandalizmu – graffiti nápisy.

- Po podrobném stavebně technickém vyhodnocení stavu je nutno zaměřit se i na stav kamenných prvků, jejichž narušení bude větší zejména v parterové části objektu. Obnova těchto prvků by měl být předmětem odborného zásahu tj. měl by je provádět restaurátor kamene, jelikož jejich obnova přesahuje rámec běžných staveních prací /odsolení, konsolidace, případné hmotové doplňky vhodným umělým kamenem a pod – /žula, opuka, pískovec – různé druhy./

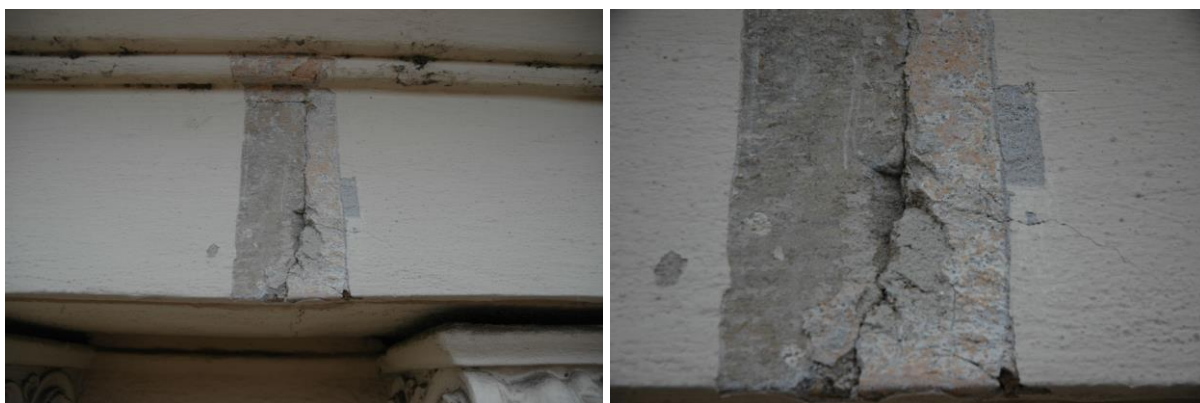
#### Fotodokumentace průzkumu

Sondy byly provedeny jak v hladké ploše fasády, tak na štukovém dekoru a profilacích architektonických článků.

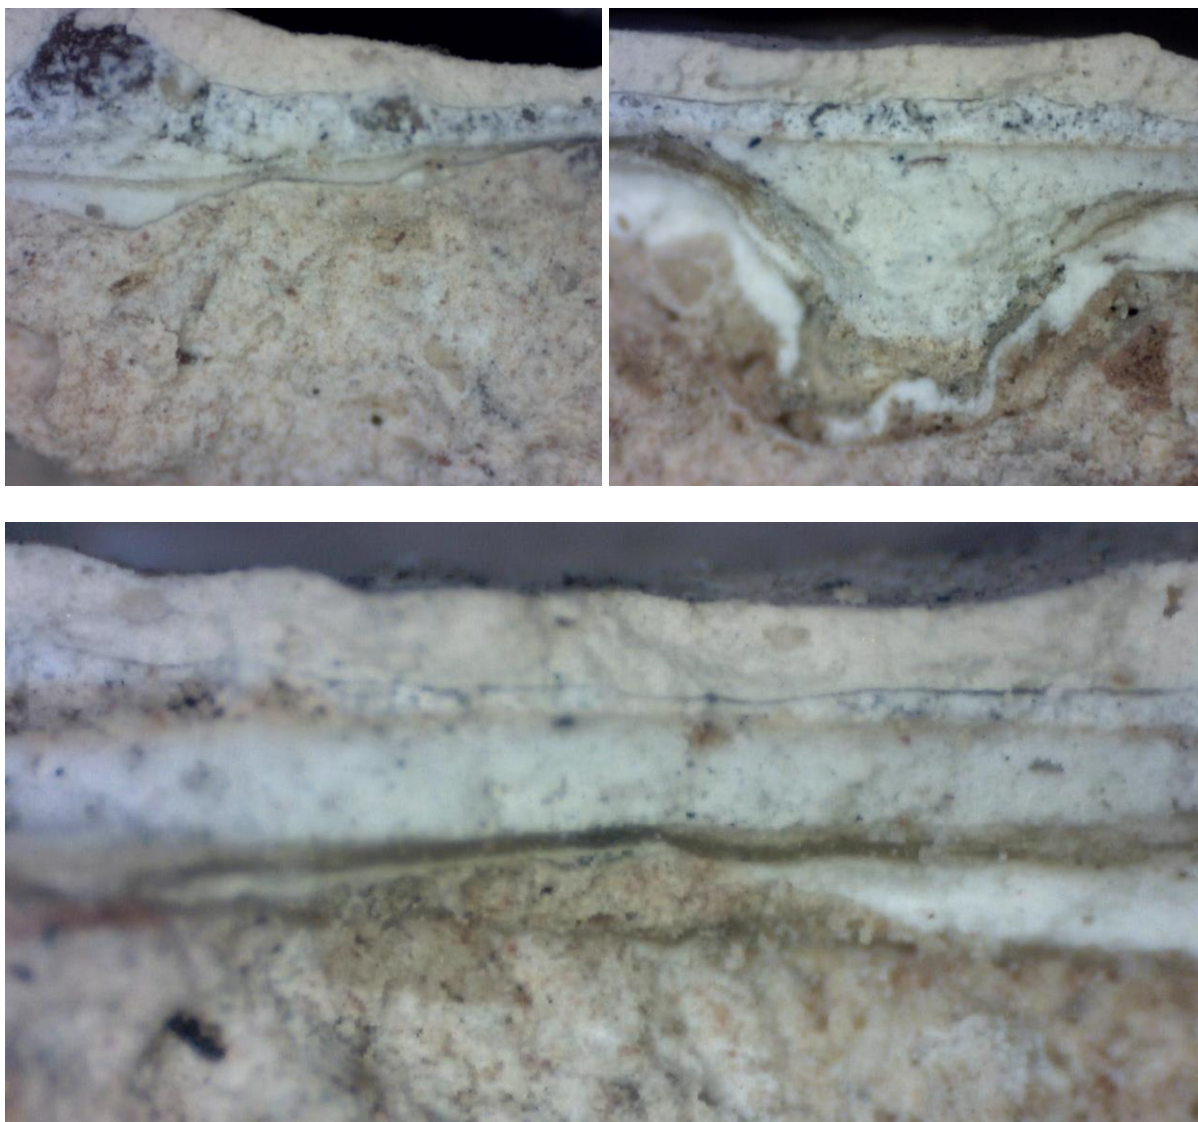
**Vzorek F** – výstavba povrchových úprav profilací z románského cementu při makroskopickém zvětšení .

Sondy provedené přes profilace tektonických prvků fasády prokázaly obdobnou nálezovou situaci. Pod sekundárními technologickými vrstvami a fasádními nátěry se na povrchu šuku z románského cementu nachází fragmenty téhož materiálu (RC), užitého jako sjednocující technologická vrstva. Následuje tenká vrstva bílého podkladového nátěru a na něm pak jako primární, vrstva světlé, okrové vápenné líčky. Na povrchu románského cementu je však lokálně patrná tmavá linie. Mohlo by se jednat o povrch s usazeninami nečistot a depozitů. To by napovídalo i možnosti, že veškeré povrchové úpravy na šuku jsou pozdější a fasáda byla prezentována v barevnosti románského cementu a teprve po znečištění byla přetřena světle okrovým nátěrem. Jelikož však v ostatních sondách souvrství světle okrového vápenného nátěru váže přímo na podklad z románského cementu, je pravděpodobnější, že tento byl užit pouze jako technologická vrstva sjednocující rozdílné materiály (štuk, různé druhy pískovce, opuku apod.).

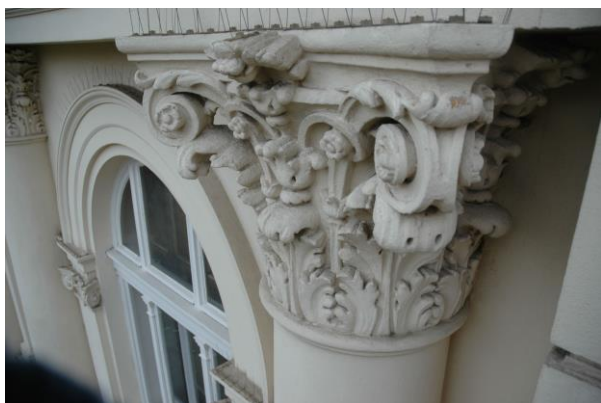
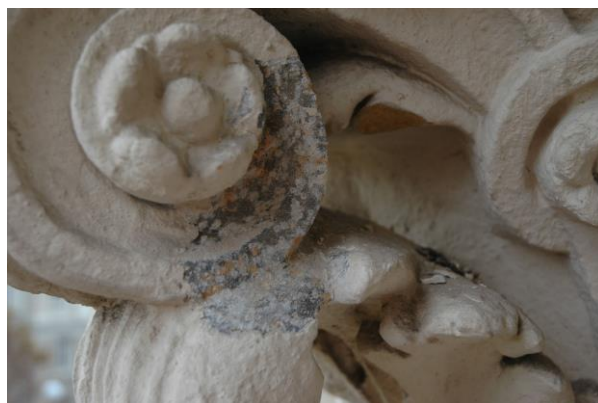
**Vzorek E** – výstavba povrchových úprav korintské hlavice polosloupu zhotovené z pískovce při makroskopickém zvětšení.

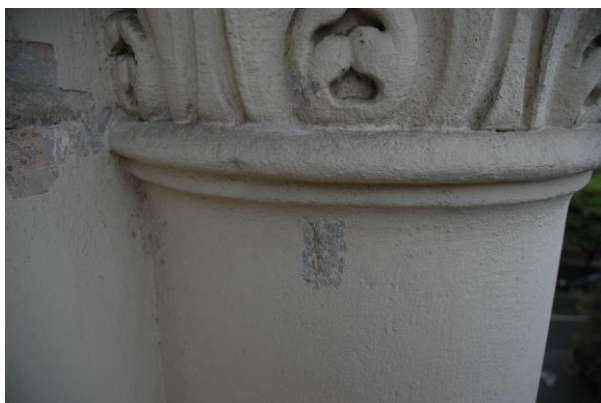
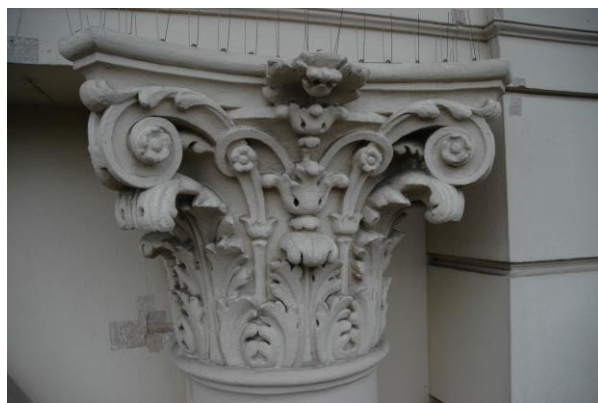
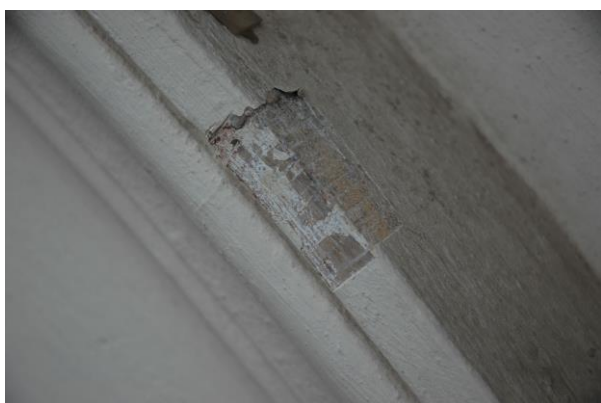
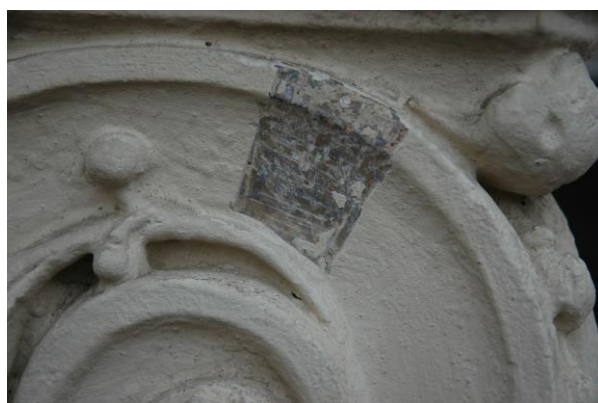
**Vzorek D** – výstavba povrchových úprav dekorativních prvků zhotovených z románského cementu při makroskopickém zvětšení.

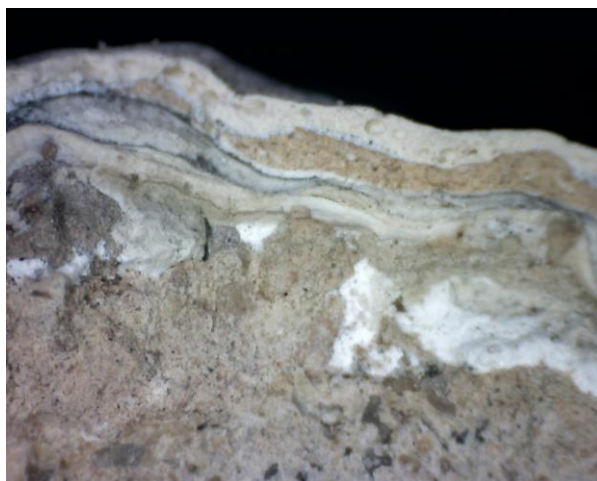
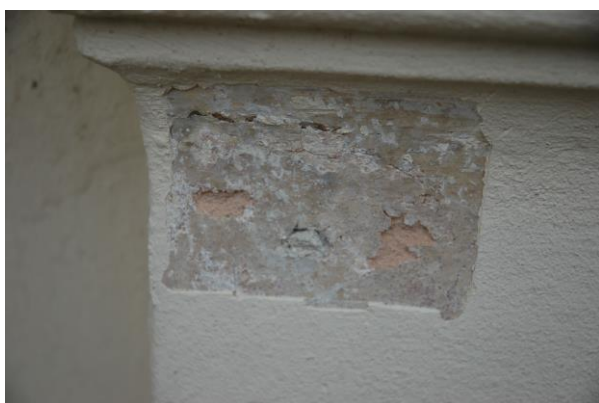
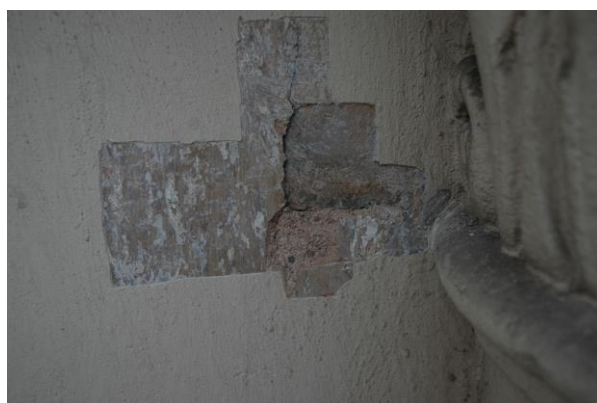
*Sonda provedená v pasivní ploše navazující na kamennou hlavici polosloupu. V detailu sondy níže je zřetelně patrná primární povrchová úprava fasády – utažená omítka z románského cementu s povrchovou úpravou týmž materiálem, avšak ve formě nátěru, kterým byla sjednocena rozdílná materiálová skladba. V pravé části je viditelný blok pískovce z něhož je sekána modelace bohatá kompositní hlavice. Jde o mimořádně náročnou a mistrnou kamennou sochařskou práci.*

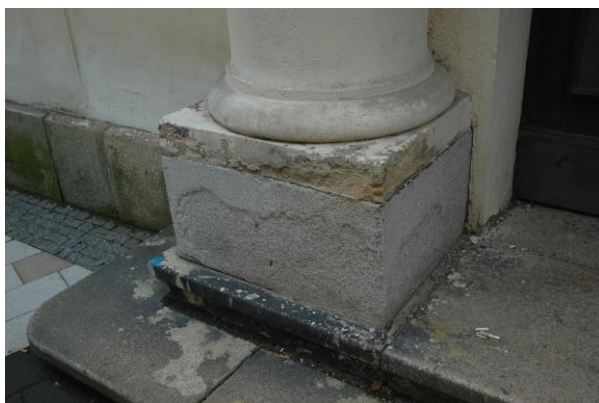
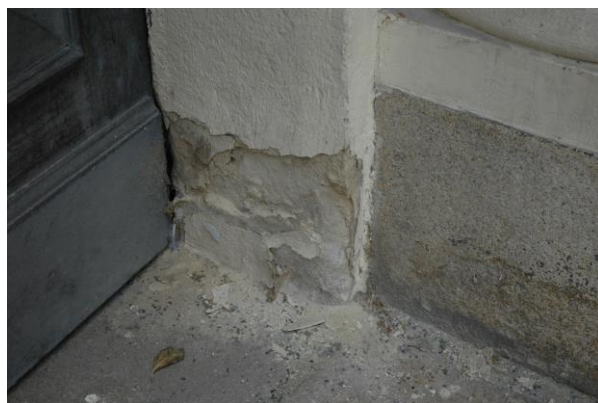
*Sondy proved přes profilace vstupního portiku prokázaly užití dalšího kamenného materiálu a to opuky*

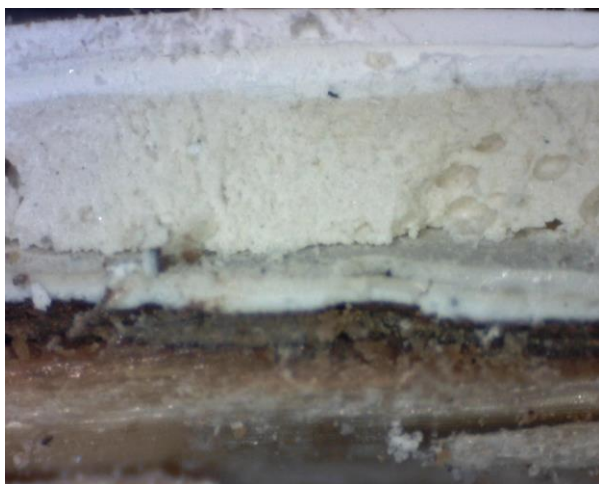
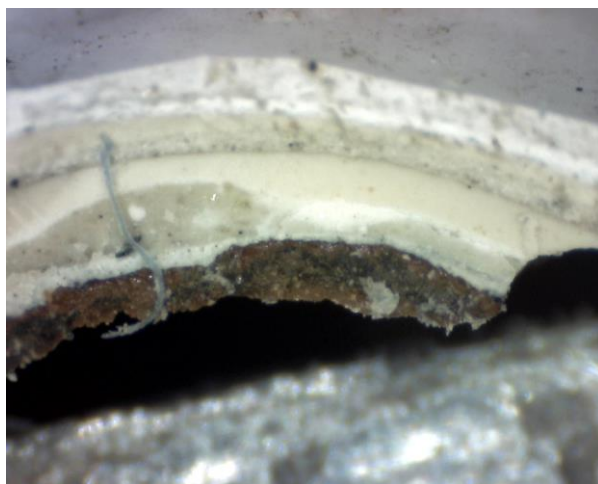
**Vzorek A**– výstavba povrchových úprav vnější roviny okenních výplní při makroskopickém zvětšení.

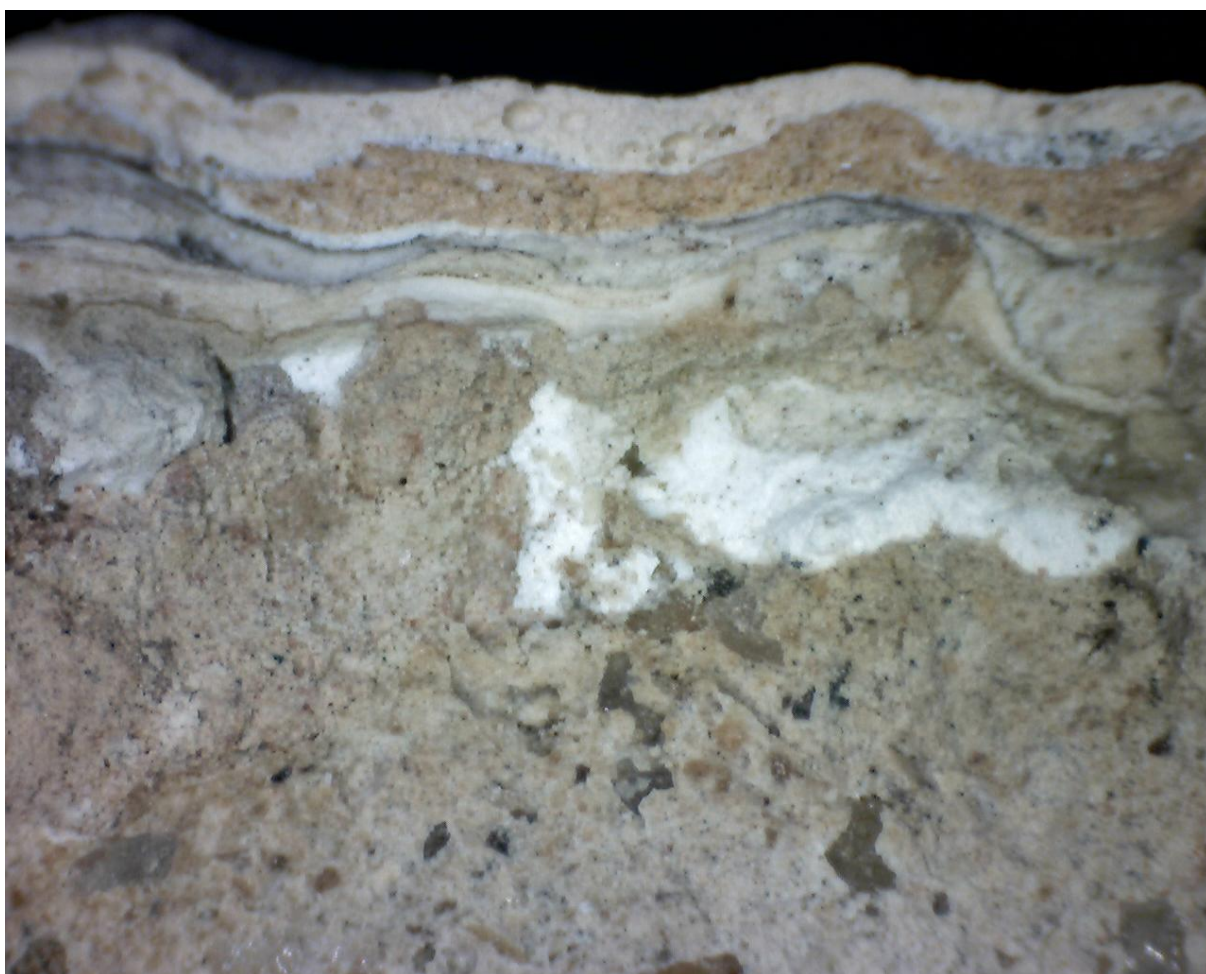
Barevnost tohoto nátěru byla příjemně teplá světle okrová až světle hnědá na vápenném podkladovém nátěru. Tyto vrstvy jsou dobře propojeny s pokladovým štukem.

- Při volbě barevného odstínu fasádního nátěru je možno vycházet z výsledků stratigrafického průzkumu a výběrem vhodného odstínu je možno přiblížit se hypoteticky ke vzhledu objektu v době jeho dokončení tj. monochromní barevnosti v odstínu použitého materiálu románského cementu. **Na základě zjištěných poznatků a s přihlédnutím k okolním urbanisticko architektonickým souvislostem je možno obnovit barevnost objektu v prokazatelně doložené úpravě monochromního charakteru v odstínu velmi světle hnědavé až okrové (viz použitý materiál románský cement) barevnosti.**

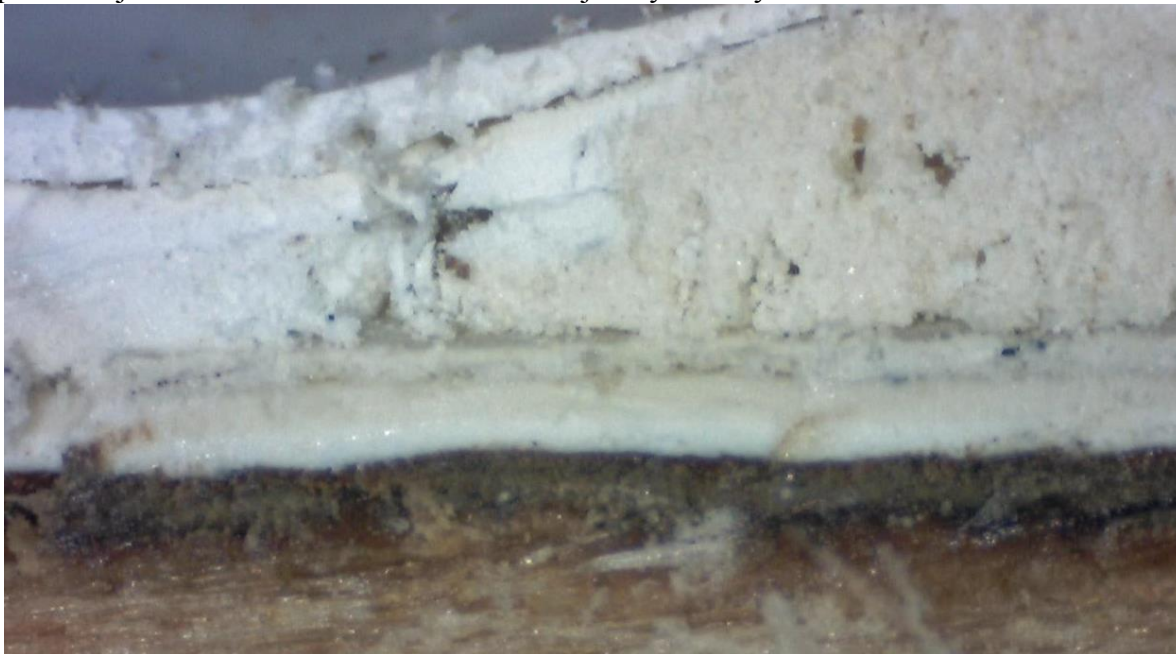
Pro úplnost nelze vynechat i skutečnost, že stávající barevnost truhlářských prvků mimo vstupní dveře neodpovídá historickému výrazu fasády. Vzhledem k charakteru fasády a období jejího vzniku lze, na základě mnohých komparací a znalosti problematiky, zcela vyloučit užití bílé barvy na vnější rovině okenních rámců. Rozhodnutí o jejím užití nepochybně vycházelo z nálezové situace, respektive stávajícího stavu okenních výplní před jejich opravou. Tak, jako v obdobných případech v městské památkové rezervaci Brno, byla okenní křídla městských domů ve správě někdejšího OPBH ale i institucí paušálně opakovaně přetírána jedním ze dvou odstínů emailové či jiné rycí barvy odstínech slonové kosti.

Avšak i na snímku výstavby povrchových úprav při makroskopickém zvětšení je patrné, že na povrchu dřeva se nachází primární nátěr v hnědé barvě. Při výběru barevného odstínu by měla být zejména zohledněna skutečnost, respektive pravidlo, že odstín vnější roviny okenních výplní by měl být tmavší a výraznější než vlastní fasáda.

- Barevnost truhlářských prvků doporučuji sjednotit v odstínu tmavší hnědé. Barevnost vnější roviny okenních výplní by měla být tmavší než zvolený odstín fasádního nátěru.
