Zpráva o provedení stavebně technického průzkumu základových konstrukcí a pevnosti zdiva Pedagogické fakulty Masarykovy univerzity v Brně na ulici Poříčí 7.

Objednatel: Ing. arch. Michal Palaščík
Lidická 9
602 00 Brno

Zhotovitel: Průzkumy staveb s.r.o.
Lísky 1000/44
624 00 Brno

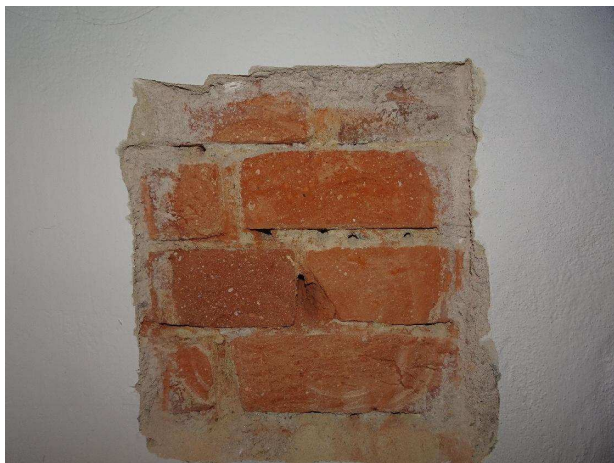
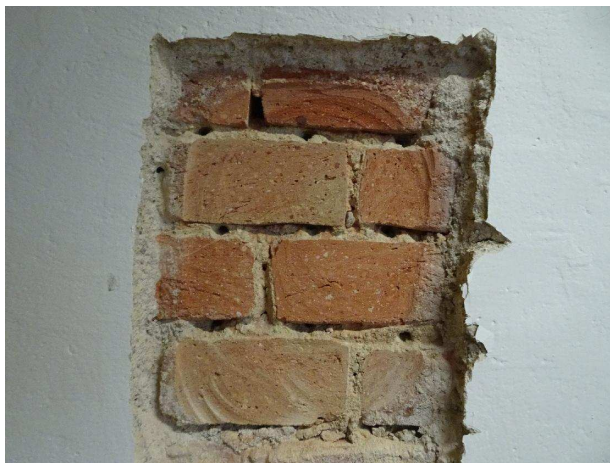
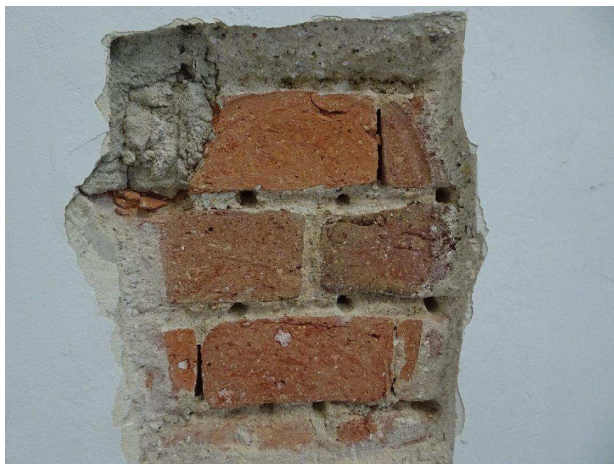
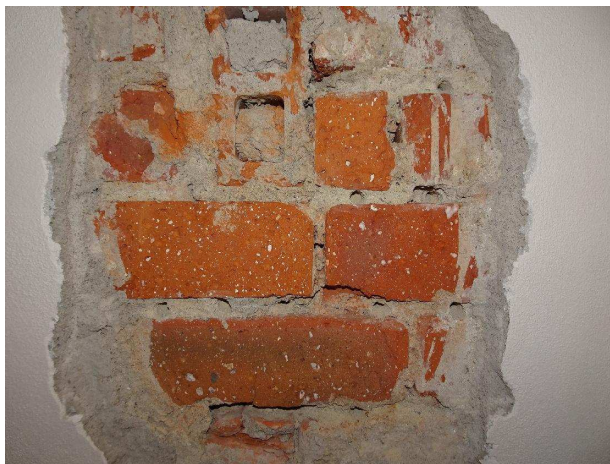
Ze STP nosného zdiva vyplývá, že toto je provedeno jako cihelné zdivo - cihly plné pálené na maltu pravděpodobně vápennou, foto č.6 - 10. Při posouzení únosnosti zkoumaných zděných konstrukcí je možno uvažovat s návrhovou pevností zdiva v tlaku 0,70 N/mm², blíže viz výše uvedená tabulka č.3.

Použité cihly mají nepravidelný tvar, pravděpodobně mohly být ručně dělané, jsou mírně porézní a některé obsahují větší množství cicvárů. Ložné spáry mezi cihlami mají místy poměrně velkou tloušťku.

Zdivo však není narušeno žádnými viditelnými trhlinami.
