Restaurátorský záměr

Památník dárců těl

Ústřední hřbitov Brno

Březen
2024

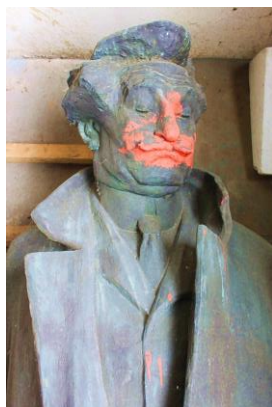
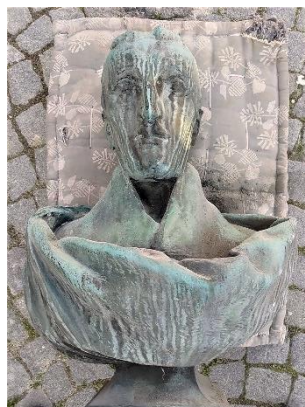
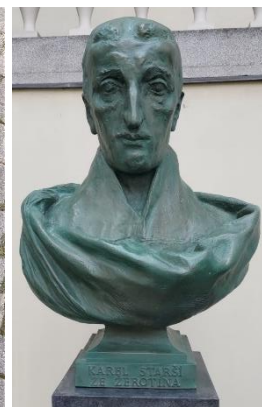
příklad povrchové úpravy

Socha Leoše Janáčka

Busta Karla Staršího ze Žerotína

b) tmavší hnědá s hloubkami se zelenou vrstvou (doporučuji vzhledem k zamýšlené realizaci textu v nerez oceli

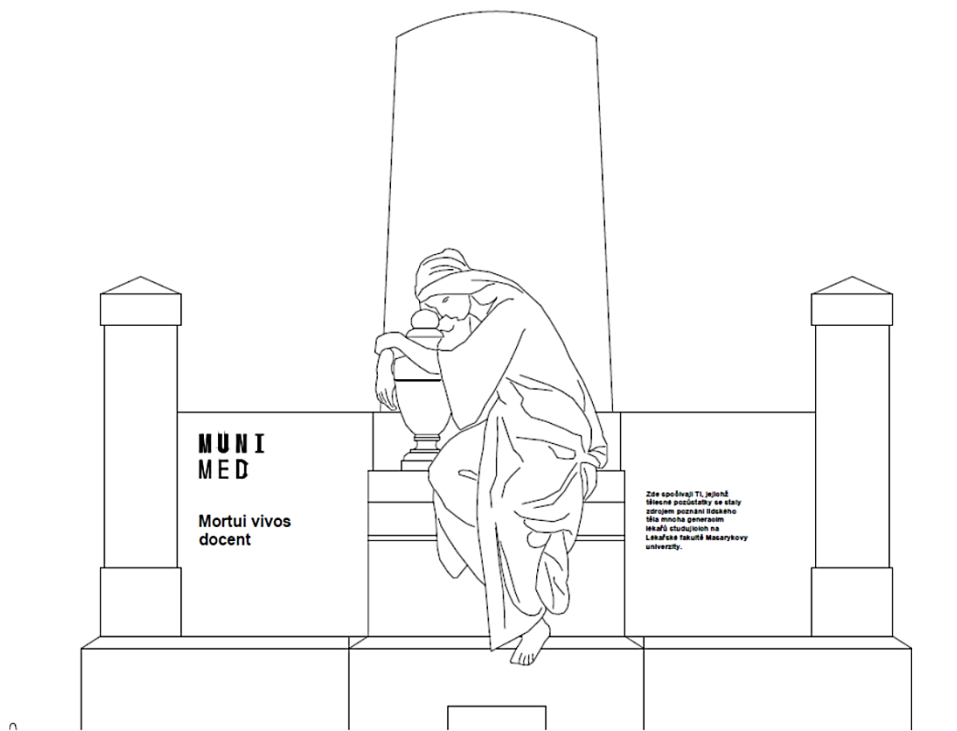
Printscreen návrhu řešení nového textu

Nová přední strana bloku obelisku bude dle návrhu ponechána bez nápisu. (Text bude vyřezán z leštěného nerezového plechu a umístěn na spojovací panely- není součástí restaurátorského záměru.)

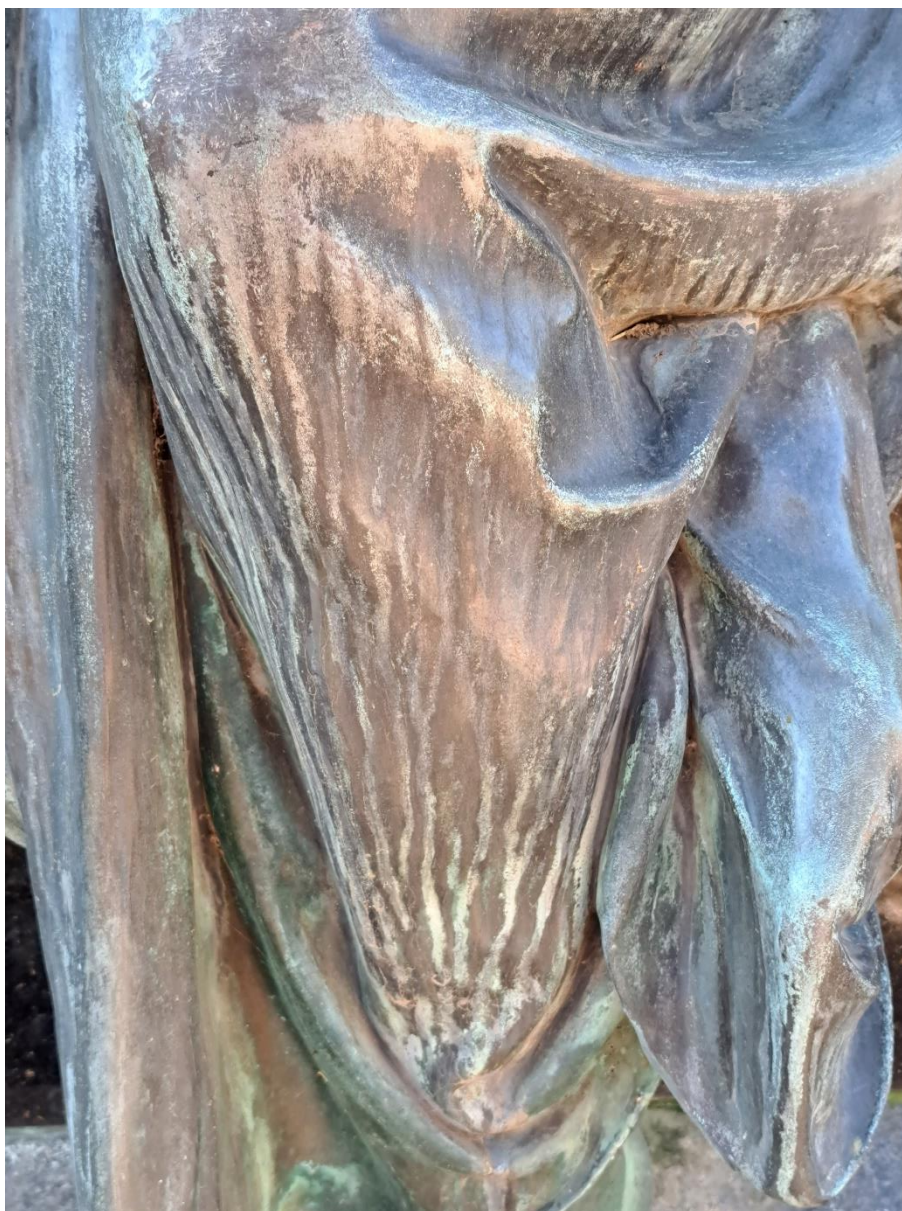
Stav v březnu 2024

Drapérie splývající z modelace kolena sochy Plačky

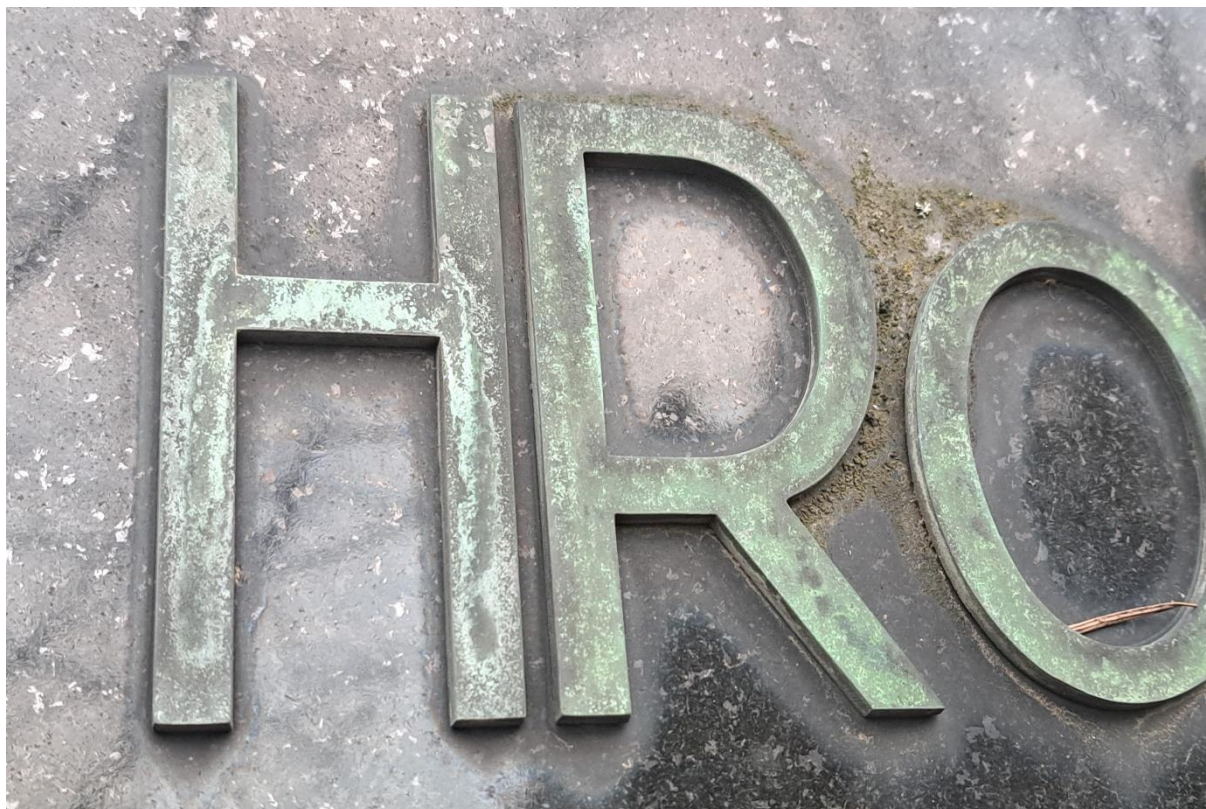
Písmo z textu HROBKA BAŠNÝCH

Identifikační text HROBKA BAŠNÝCH bude zdemontován a otvory po instalaci písmen i věnců zapraveny

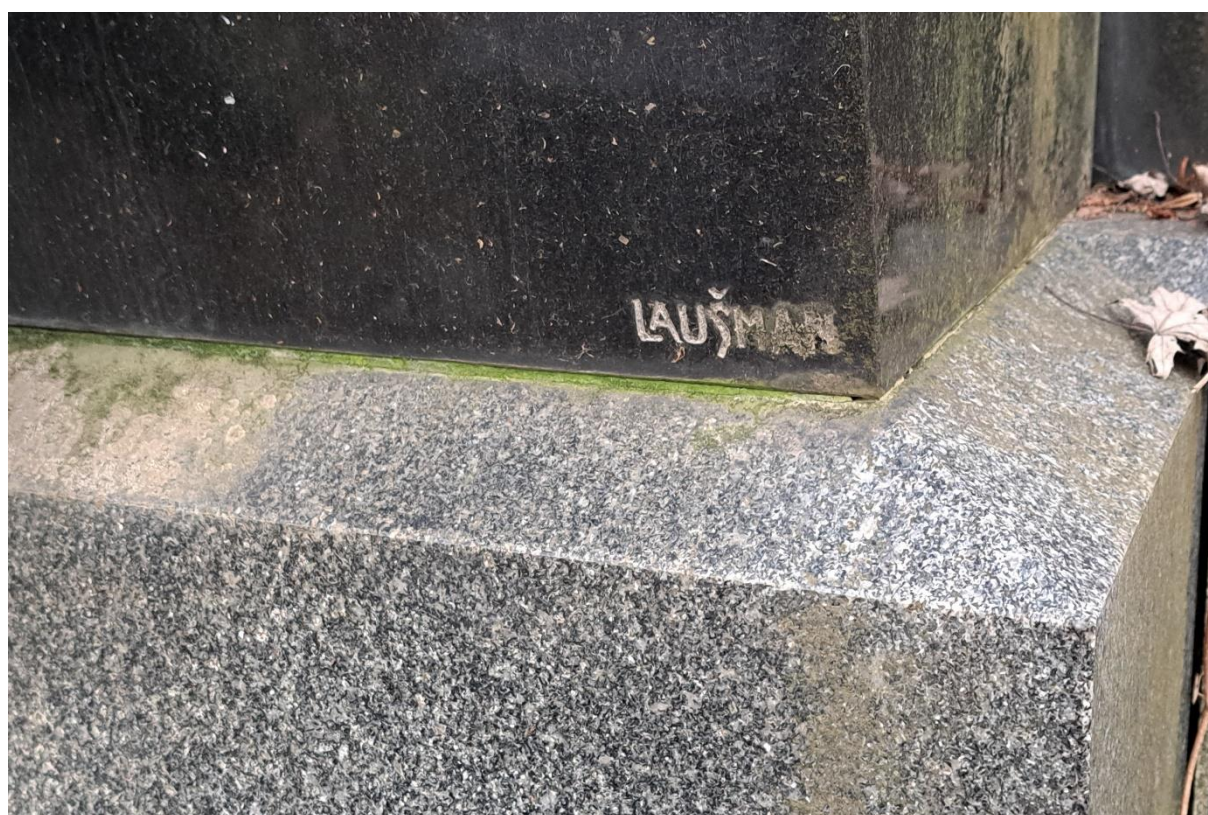
Stav v březnu 2024

Signatura

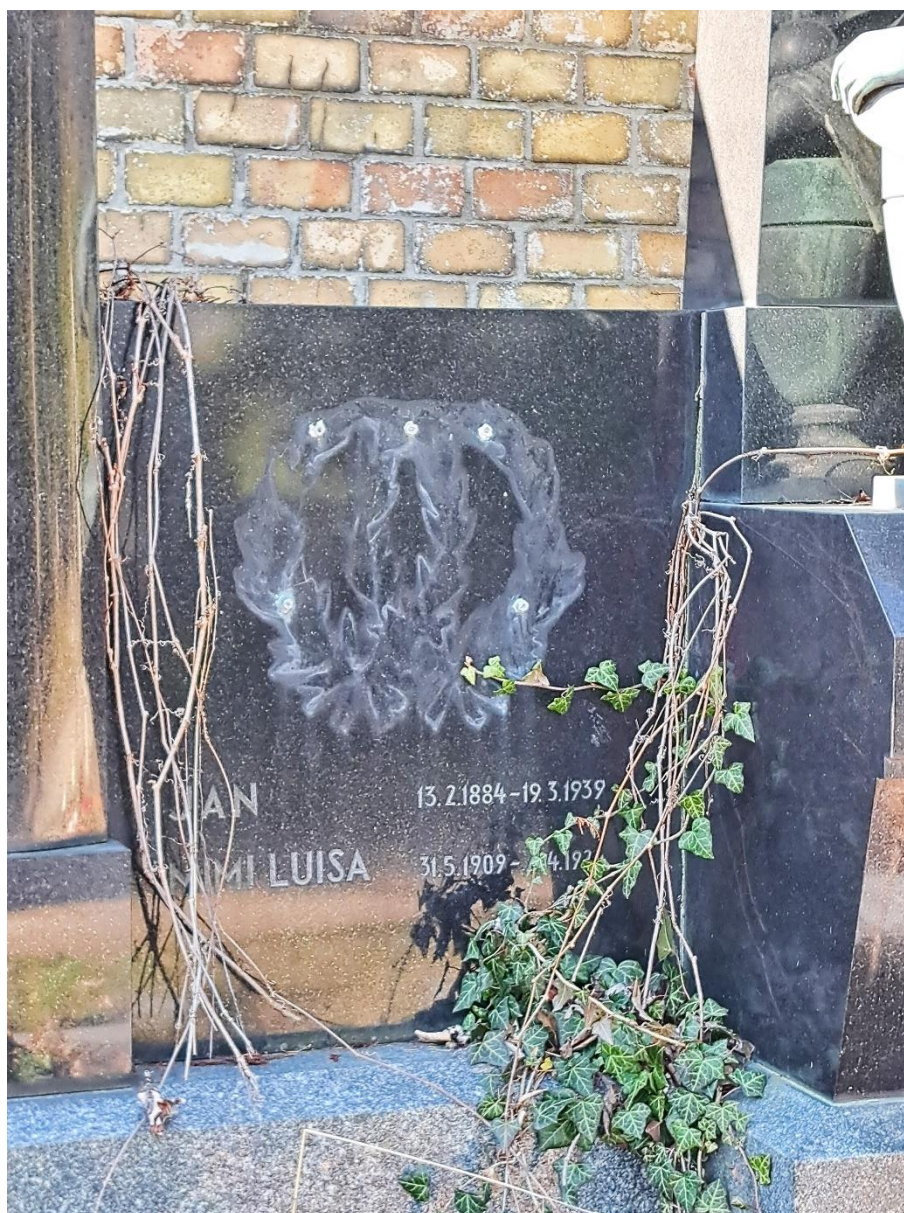
Stav v březnu 2024

Pohledově levý nápisový panel

Na čelní straně náhrobku, na panelech spojujících boční sloupky a centrální obelisk jsou vyvrtané otvory po umístění dekorativních bronzových odlitků věnců. Pod každým z nich jsou vysekána dvě jména pochovaných s datem narození a úmrtí. Každé písmeno nápisu HROBKA BAŠNÝCH je adjustováno minimálně dvěma trny, to znamená, že pod každým jsou dva otvory.

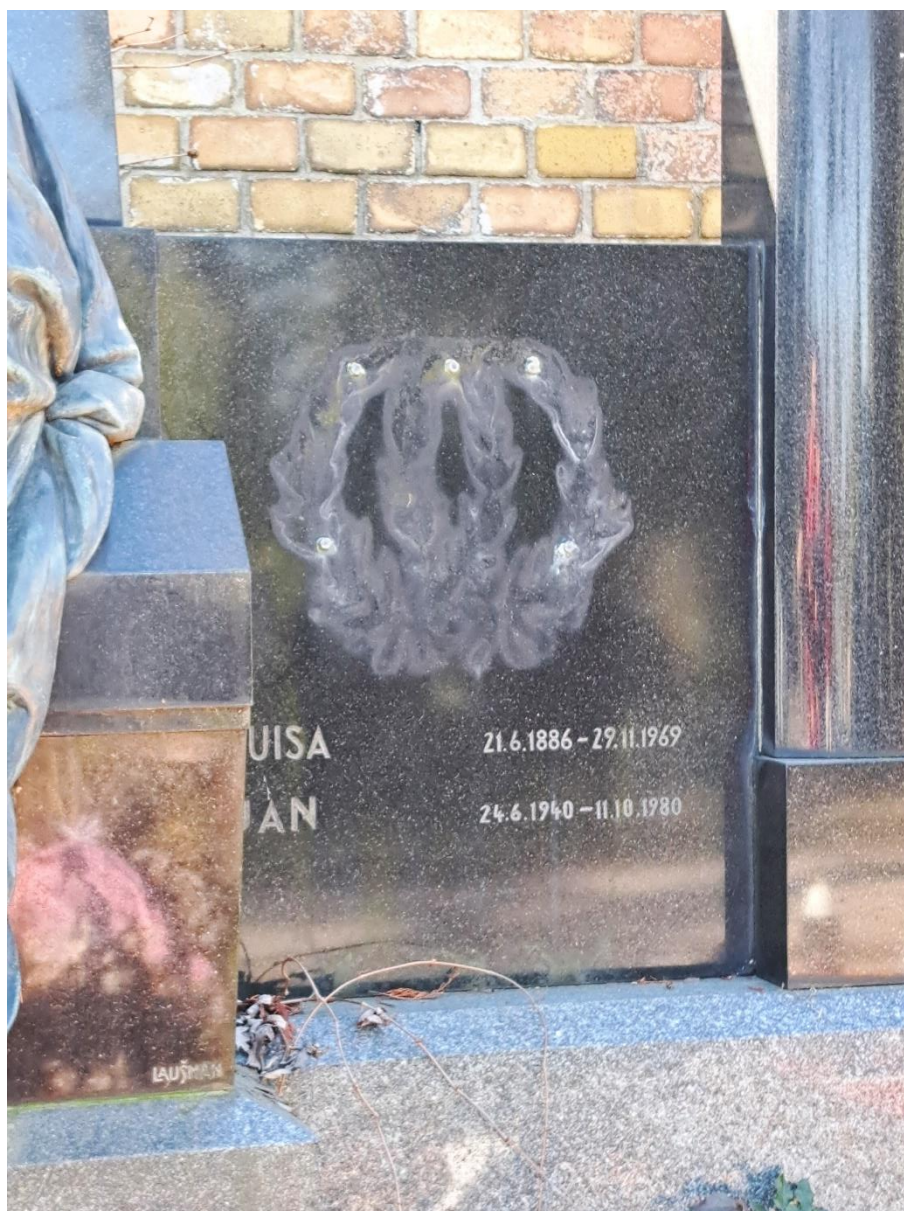
Stav v březnu 2024

Pohledově pravý nápisový panel

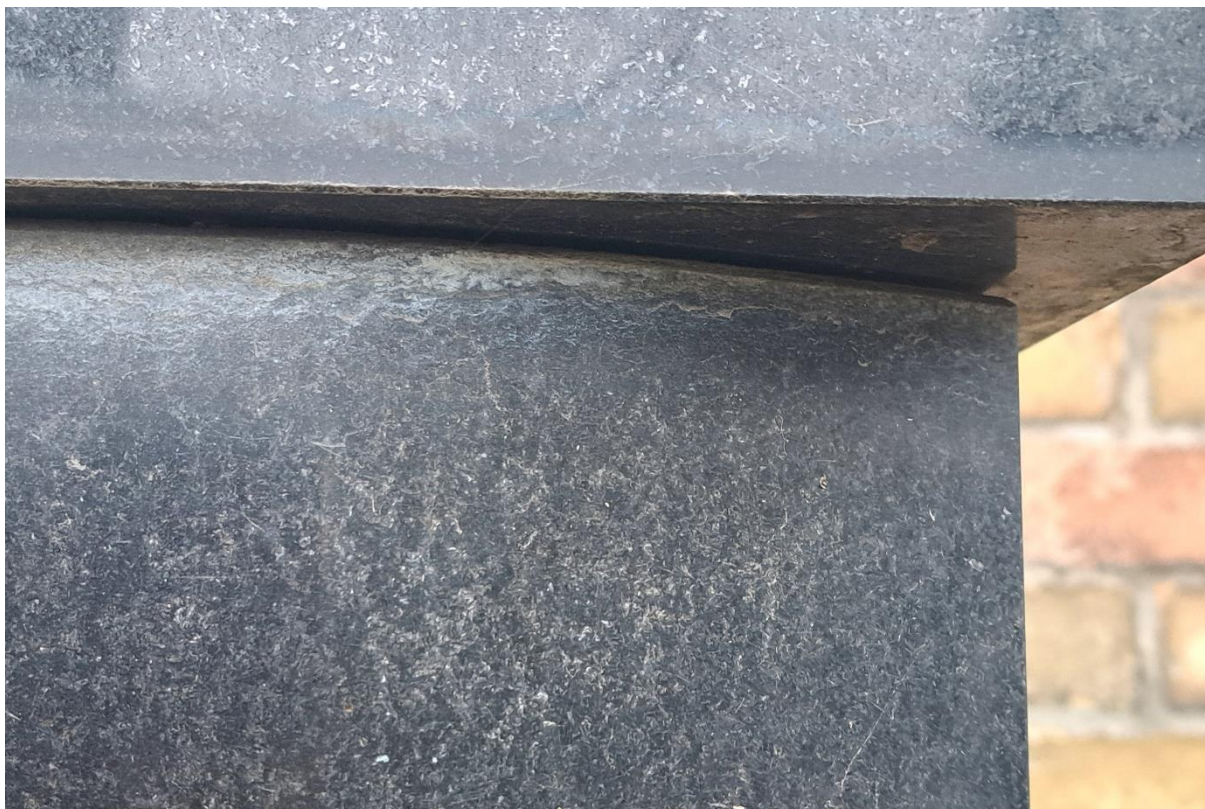
Část architektury z černého leštěného kamene je znečištěna atmosférickým spadem a v zadní části koloniemi mechů a lišejníků. V dešťových stínech, především pod hlavicemi sloupků jsou poměrně silné depozity karbonové krusty.

Krusta pod hlavicí pohledově levého sloupku

- 1. etapa Demontáž a převoz do kamenické dílny**
- lana-smyčky v textilních pouzdrech, pomocný materiál: dřevěné trámy, plstěné matrace
- 2. etapa Sejmutí povrchového znečištění**
Karbonátové krusty jsou aktivní v místě spojení s podkladem, je možné, že v případě sejmutí krusty se ukáže, že povrch již není lesklý. V tom případě doporučuji přebroušení a leštění
Černý kámen- tlaková voda
- pasta na dočištění krust např. Clean Galena (Remmers)

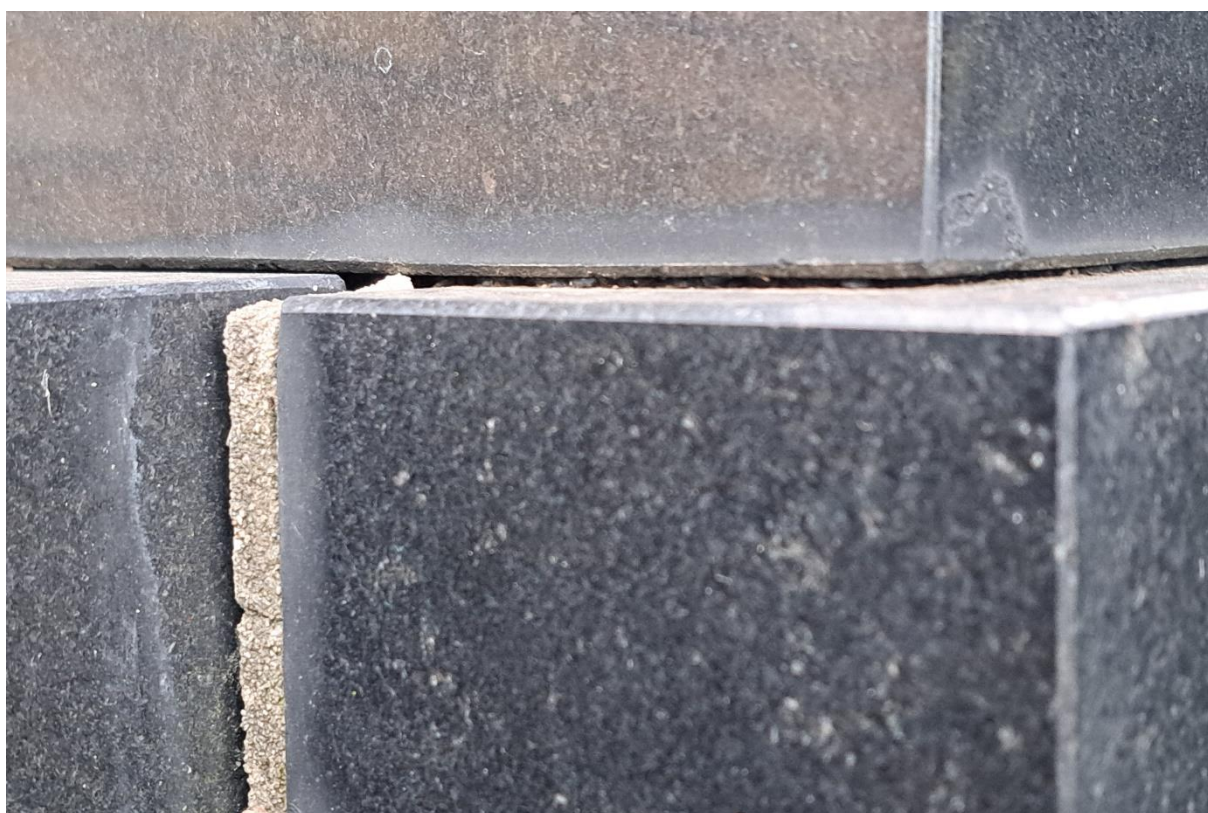
Stav v březnu 2024

Spárování mezi bloky je poškozené, místy zcela chybí.

Poškozené spárování mezi bloky architektury

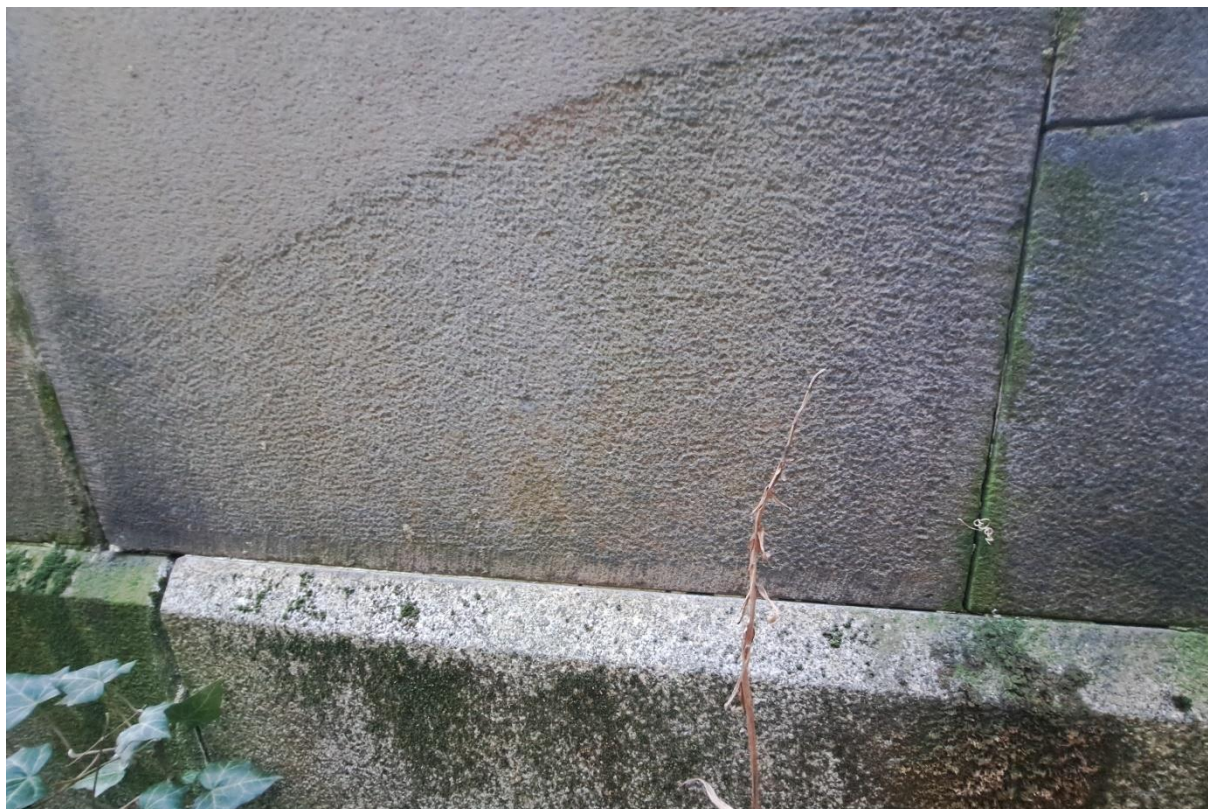
Trhlina v zadní straně pohledově levého sloupku

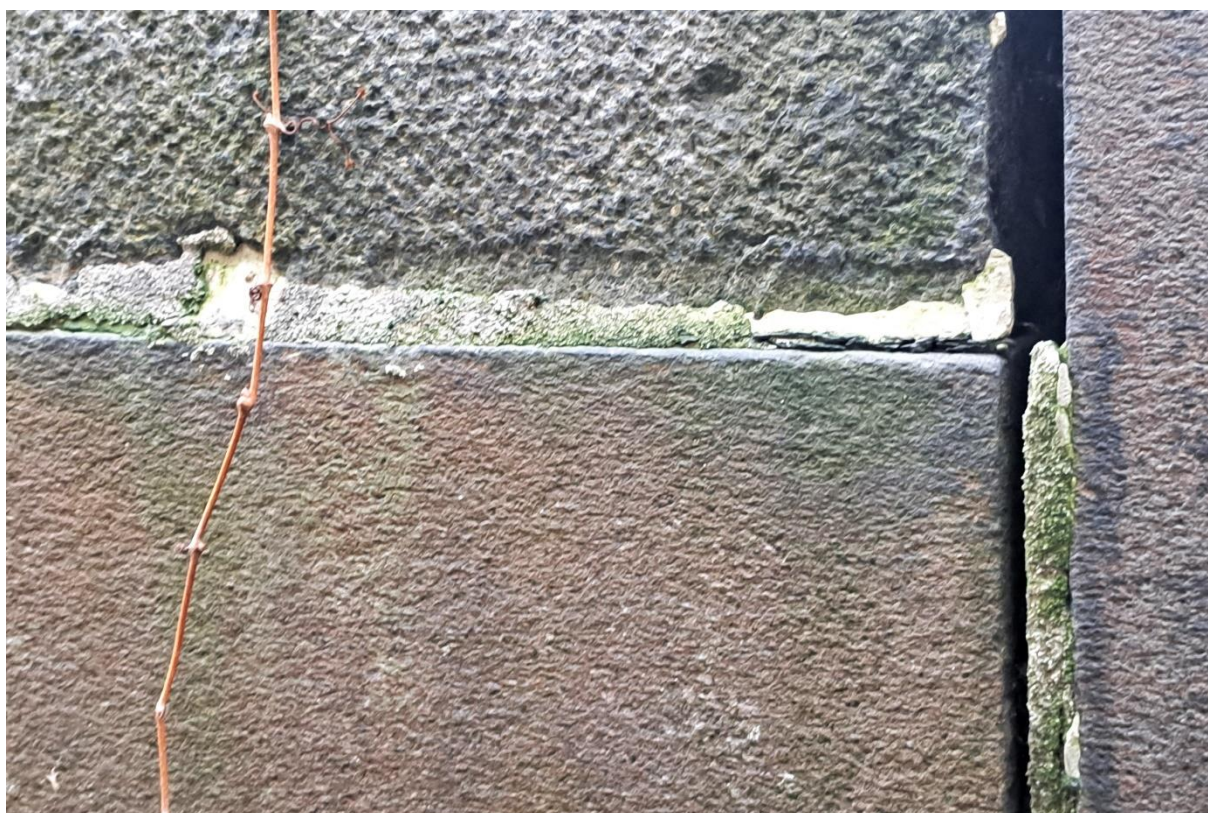
Poškozené spárování
Zadní strana náhrobku
Stav v březnu 2024

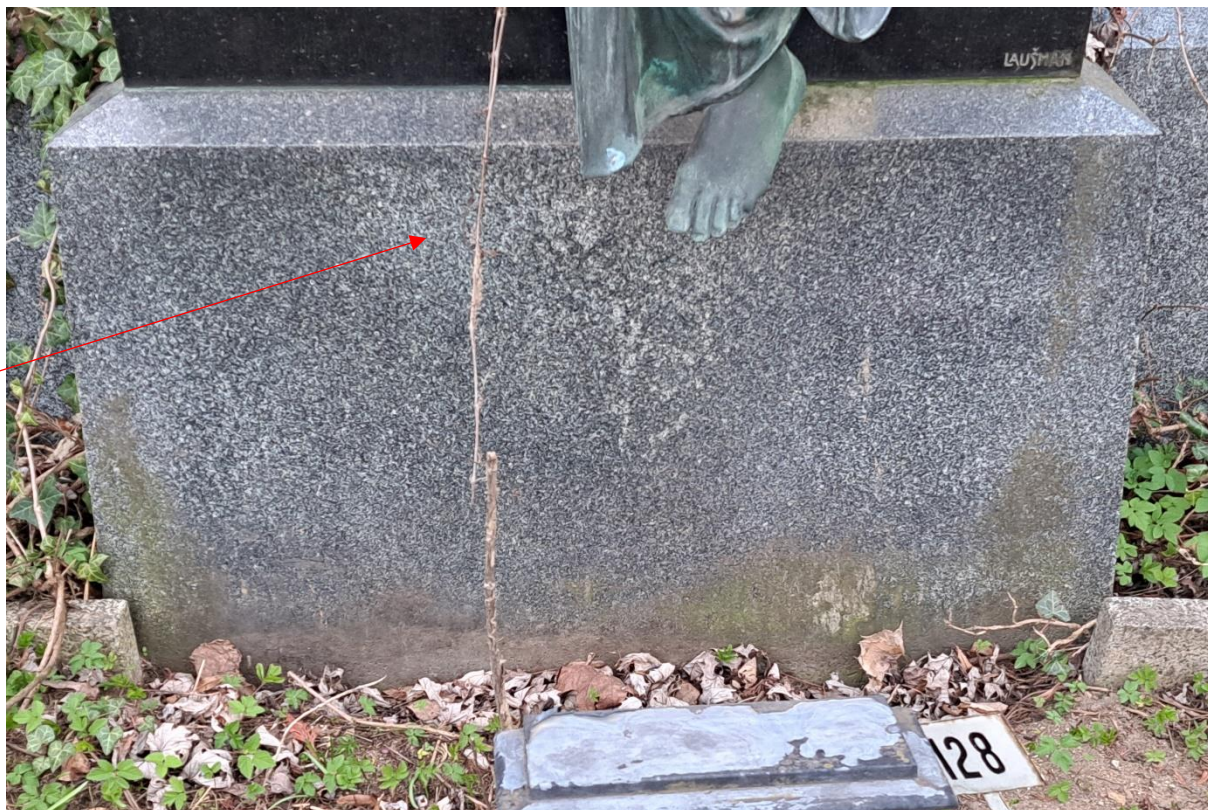
Podnož z šedého kamene vykazuje známky mírné povrchové degradace.

Poškození povrchová vrstva kamene podnože

- v případě poškození povrchu v místě krusty: broušení a leštění celé plochy
Šedý kámen- mikrotryskání s nastavitelným tlakem a množstvím abraziva,
alumosilikátová struska
