**ZPRÁVA O PROVEDENÍ  
STAVEBNĚ TECHNICKÉHO PRŮZKUMU OBJEKTU  
BLOKU „E“ MASARYKOVY UNIVERZITY NA VINAŘSKÉ ULICI 5  
V BRNĚ**

**Brno, listopad 2018**

Na základě požadavku objednatele byl proveden stavebně technický průzkum (dále jen STP) vybraných konstrukcí v objektu Bloku „E“ Masarykovy univerzity na ulici Vinařská 5 v Brně z důvodu zjištění materiálové skladby vybraných konstrukcí a jejich stavu před uvažovanou rekonstrukcí.

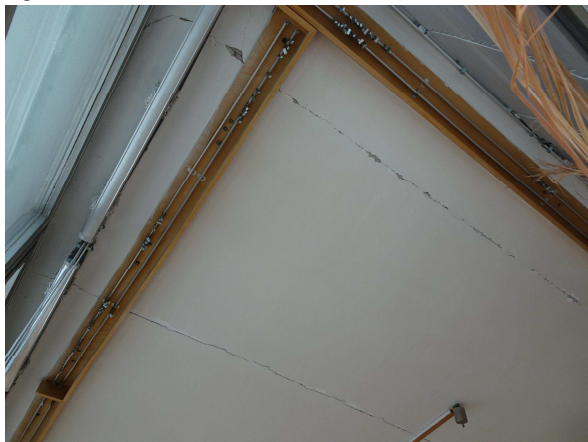
13.

Na mnoha místech jsou na příčkách i parapetech patrné trhliny různých směrů a tvarů, foto č.9 - 12. Prokopírované jsou místy i spáry mezi stropními (střešními) panely, foto č.13. Posouzení těchto trhlin (závažnost, příčiny vzniku) bude provedeno statikem.
