DETAIL 1

— PŘÍKLAD VRTÁNÍ U KŘÍŽENÍ ZDI
OBJEKT B1

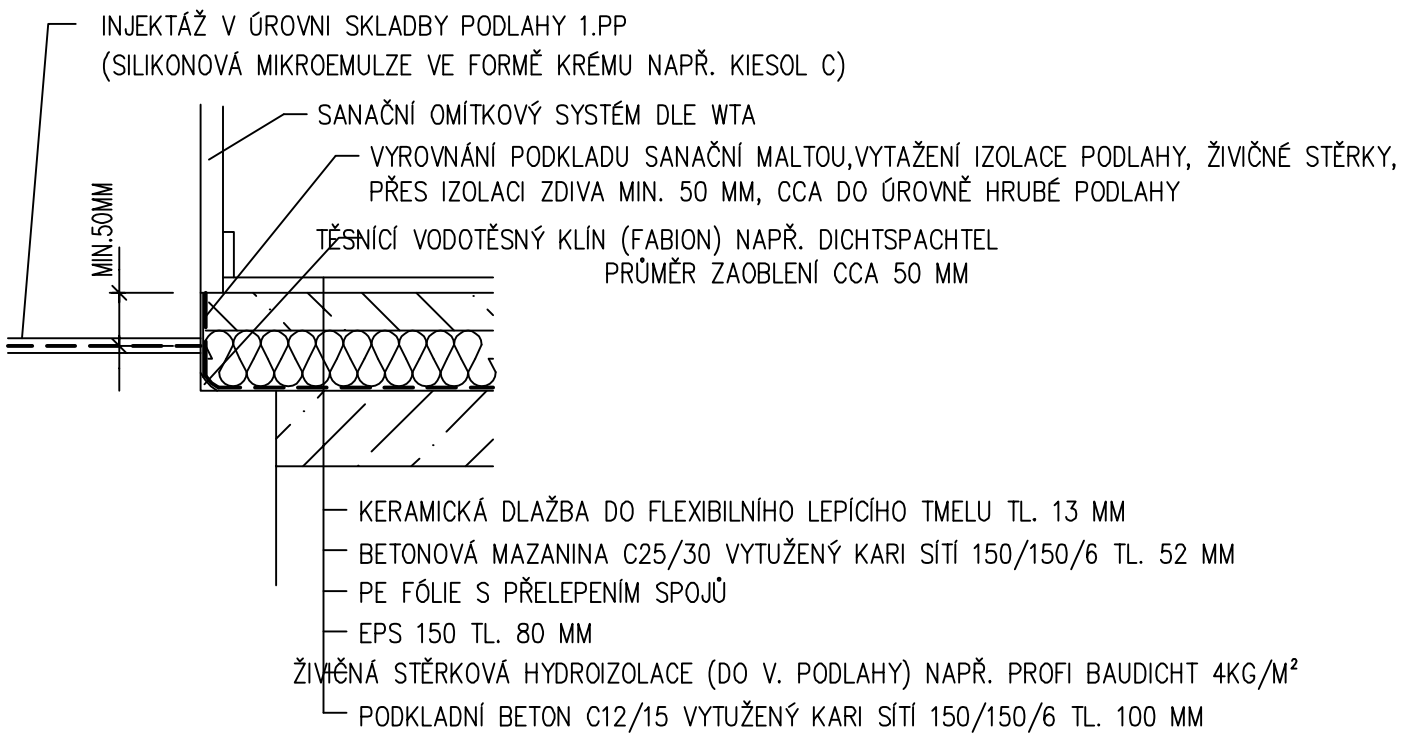
FABION – PROPOJENÍ IZOLACE ZDIVA A PODLAHY
