4.NP LEGENDA MÍSTNOSTÍ

Generální projektant:		<b>P</b>	<b>Δ</b>	<b>K</b>	ING.ARCH. V. STEINHAUSEROVÁ BOROVIČSKÝ 802 06 BRNO	INFO@ARCHPAK.CZ WWW.ARCH.CZ KONTAKT +420 775 395 913 T +420 775 395 916
Hl. inženýr projektu	Ing.Hana Svobodová	<i>H.Svobodová</i>				Projektant profese
Architekt	Ing.arch.K.Steinhauserová	<i>K.Steinhauserová</i>				
Vypracoval	Ing.Jan Mynář	<i>J.Mynář</i>				
Investor	MU Žerotínovo nám. 617/9, 601 77 Brno					
Stavba		Rekonstrukce soc. zázemí na 4. NP – objekt ESF , Lipová 41a, jižní křídlo (m. č. 330, 334 a 334G)				
Část	D.1.1	Architektonicko stavební řešení				
Název výkresu		Půdorys 4.NP (výřez - jižní křídlo) - stávající stav, bourací práce				
Stupeň		101				DPS
Datum		04/2023				
Formát		3 A4				
Zak. č.		3419				
Měřítko		1:50				
Č. výkresu		Revize				
DPS		00

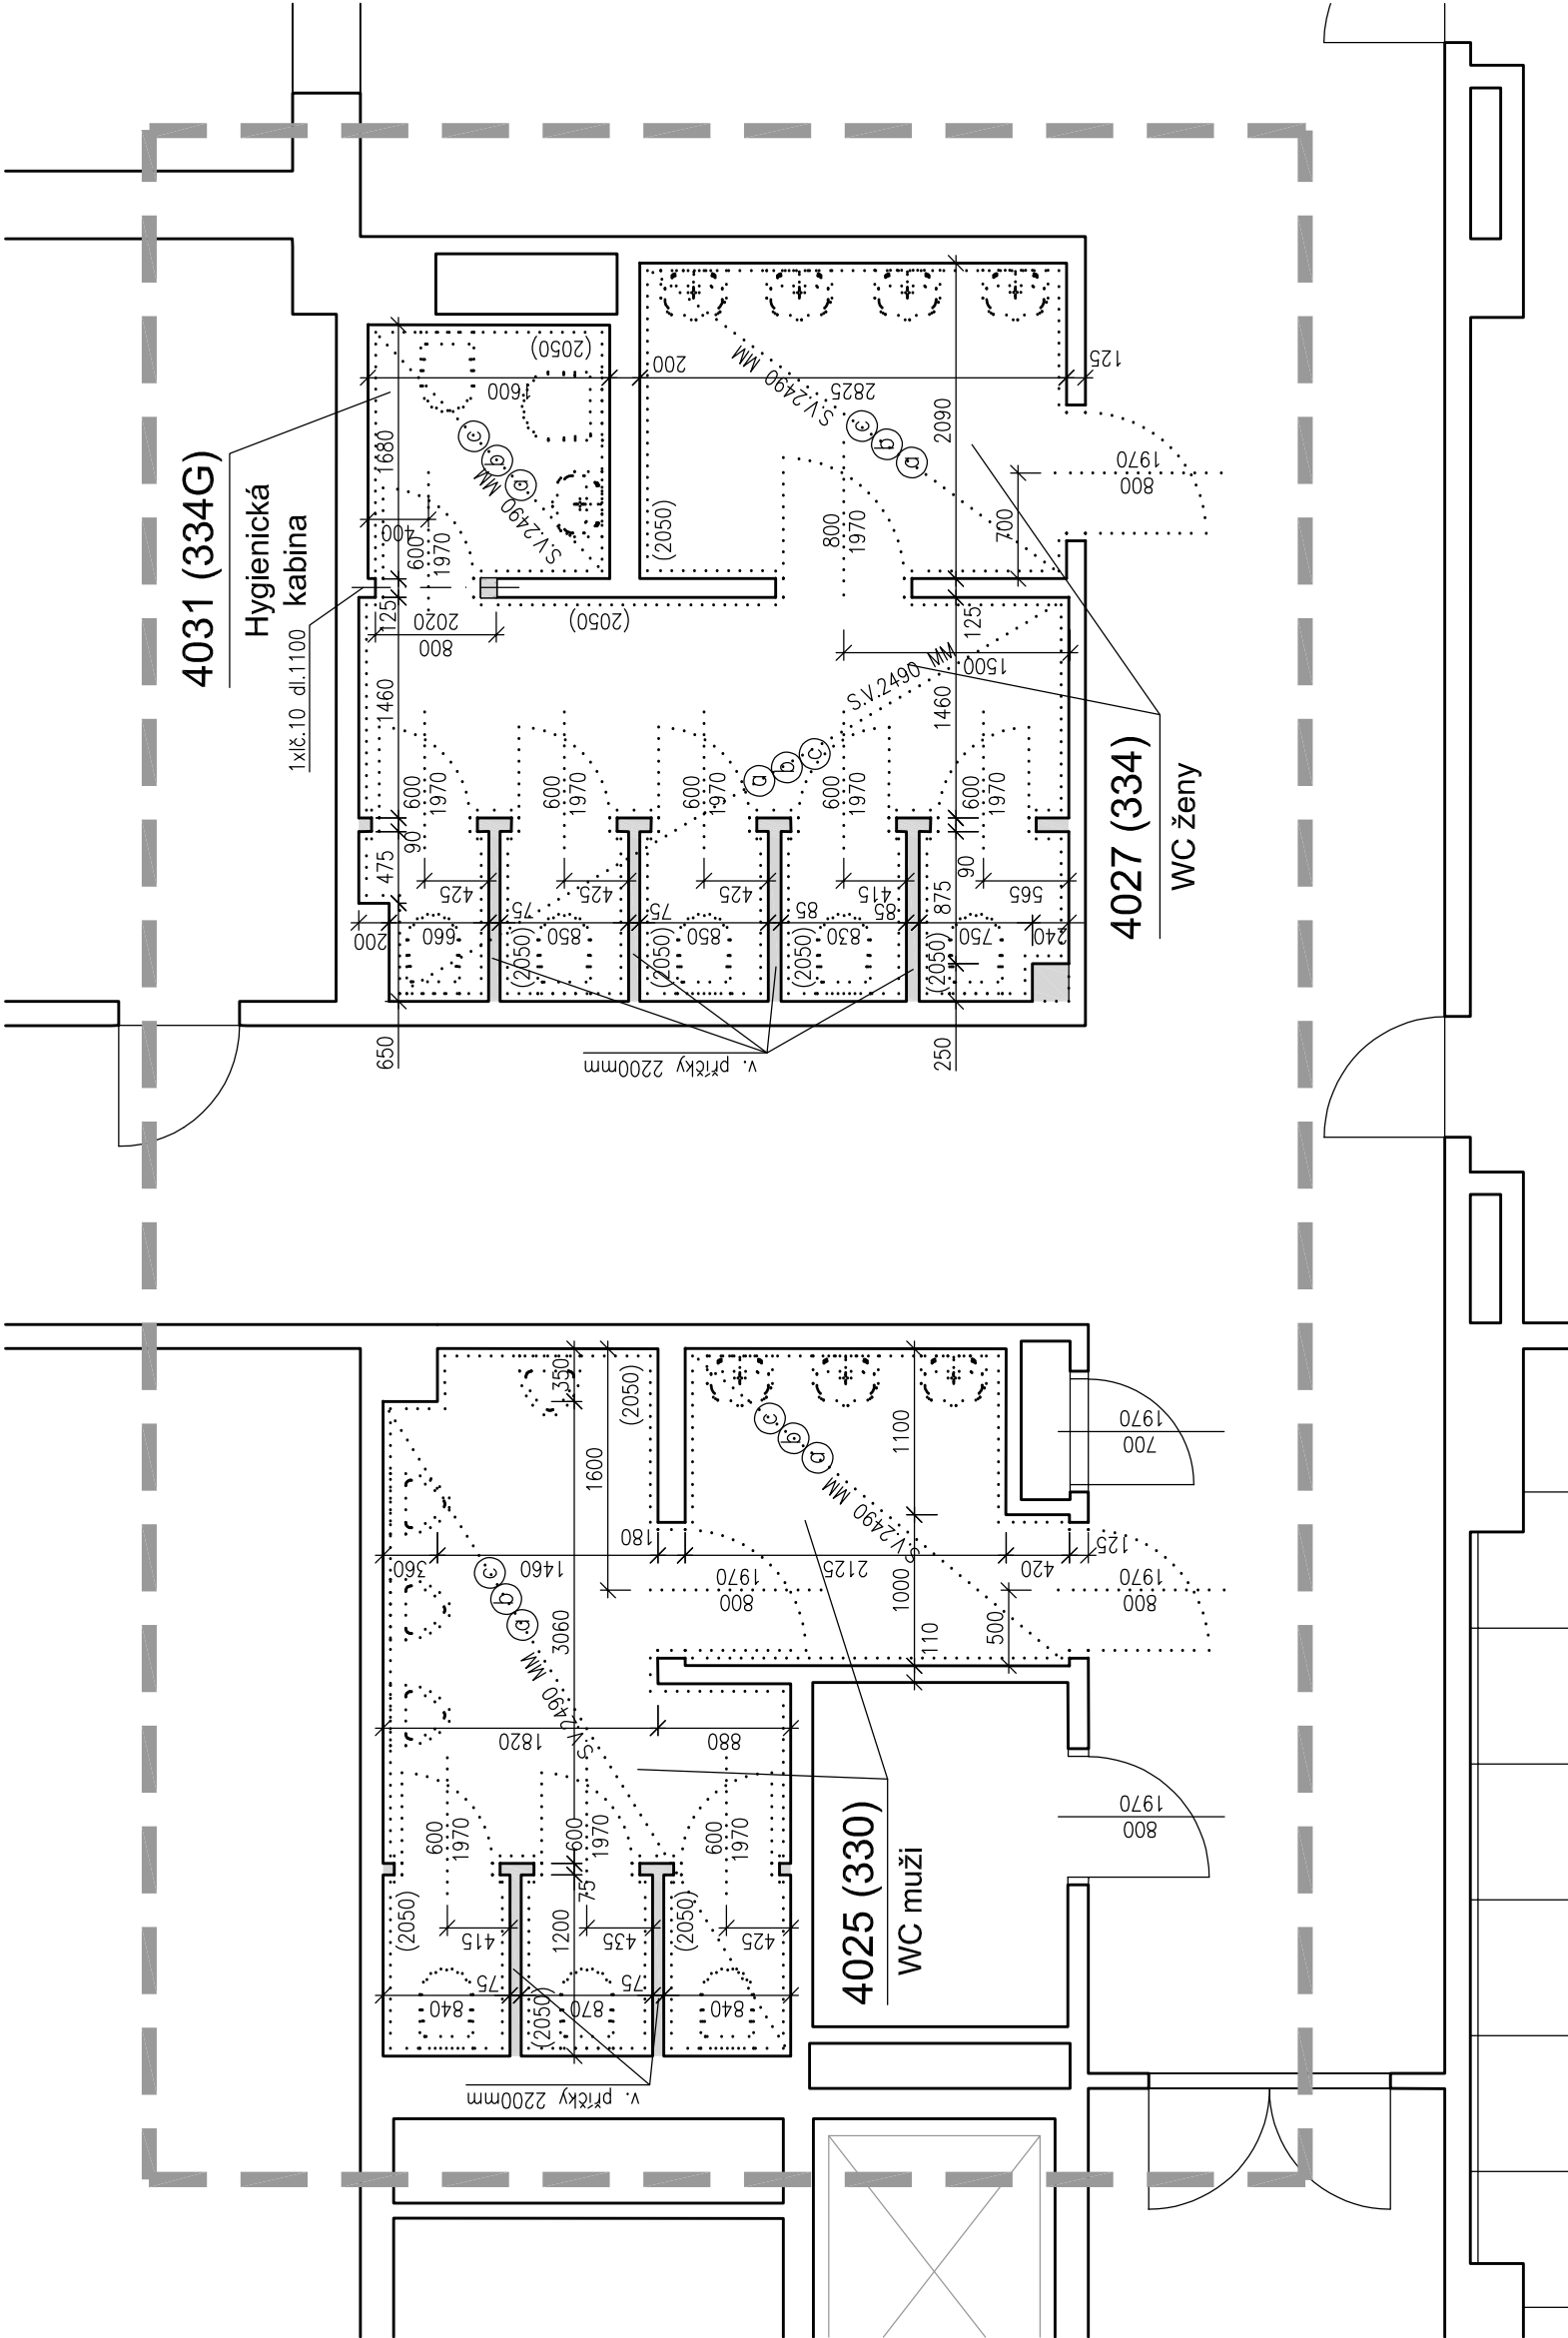
BOURÁNÍ PODLAHY V TL. 15MM (KERAMICKÁ DL., TMEL)
- Ⓑ

BOURÁNÍ SDK PEVNÉHO PODHLÉDU
- Ⓒ

BOURÁNÍ KERAMICKÉHO OBKLADU
